# Hämeenlinnan Parkki - Kaupungipuiston historia ja maiseman kehitys

Hämeenlinnan kaupunki  
Tekninen toimiala  
Luonnonhoitotoimisto

2005

**Hämeenlinnan Parkki – Kaupunginpuiston historia ja maiseman kehitys**  
**Tekijä: Sari Saastamoinen**  
**Työn tilaaja: Hämeenlinnan kaupunki, tekninen toimiala, luonnonhoitotoimisto**  
**2005**

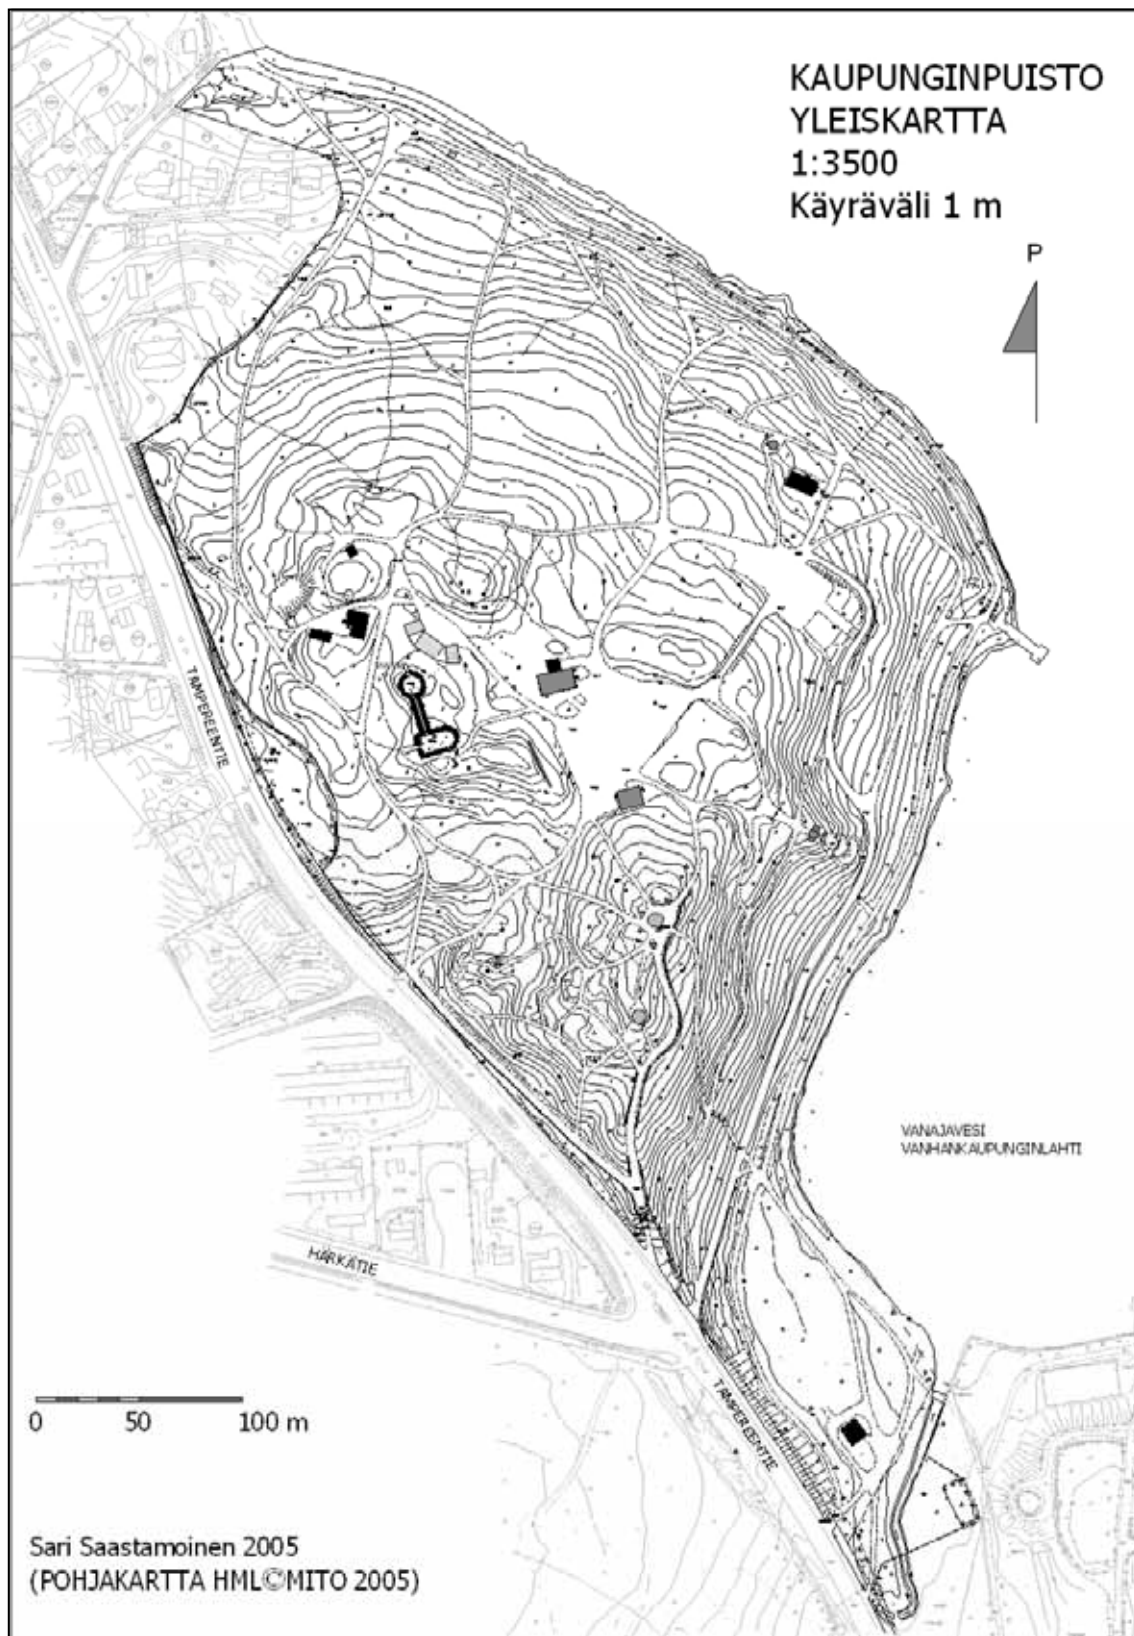
KUVA 3. Yleiskartta Kaupunginpuiston alueesta.

Kaupunginpuisto sijaitsee noin kilometrin päässä kaupungin keskustasta, Hämeen linnan pohjoispuolella (ks. KUVA 2). Kuvassa 3 on yleiskartta Kaupunginpuiston alueesta. Puistoa rajaa idästä ja osittain myös etelästä Vanajavesi, pohjoisessa puisto rajautuu omakotitalotontteihin. Lännessä puisto ulottuu Tampereentiehen ja etelässä Linnan kasarmin alueen puistomaiseen pohjoisosaan. Puiston pinta-ala on noin 16 hehtaaria (henkilökohtainen tiedonanto puistopuutarhuri Jarmo Palviainen Luonnonhoitotoimisto 8.7.2005). Se on keskikaupungin merkittävin ja lähin virkistys- ja ulkoilualue. Yhdessä Aulangon, Sairion rantareitin ja Linnan puiston kanssa se muodostaa laajan Vanajaveden ympäri kulkevan ulkoilureitin. Kaupunginpuiston oman käytäväverkoston pituus noin 5,4 kilometriä. (Hämeen linna -toimikunta 1992, 77-78; Lappalainen 2002, 25.)

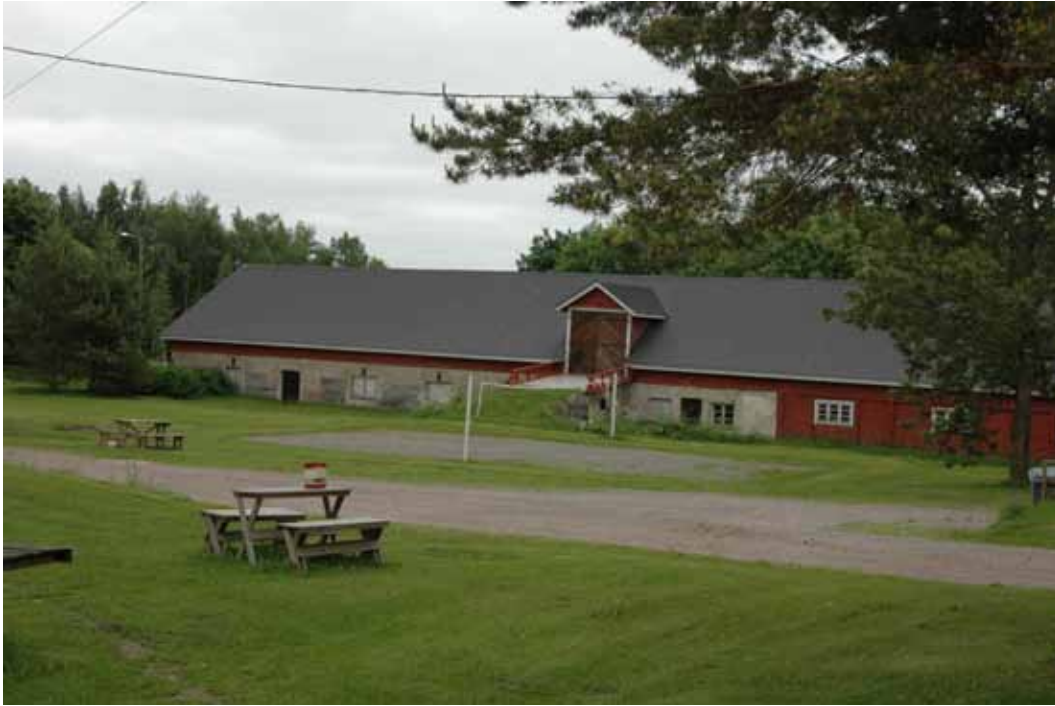
**KUVA 18.** Kivinen sikalarakennus 1800-luvulta kesäkuussa 2005. (Kuva: Sari Saastamoinen 16.6.2005).

Ojoisten kartanon nykyisenä päärakennuksena toimiva talo (KUVA 17) on rakennettu 1870-luvun alussa (Palmunen 1968, 146). Myös kivinen sikalarakennus (KUVA 18) ja puurakenteinen tallirakennus (KUVA 19) ovat peräisin 1800-luvulta. (Mikkola et al. 2001, 58.) Kaikki edellä mainitut rakennukset tullaan suojelemaan asemakaavalla (Lappalainen 2002, Liitteen 2 tiivistelmä 1).

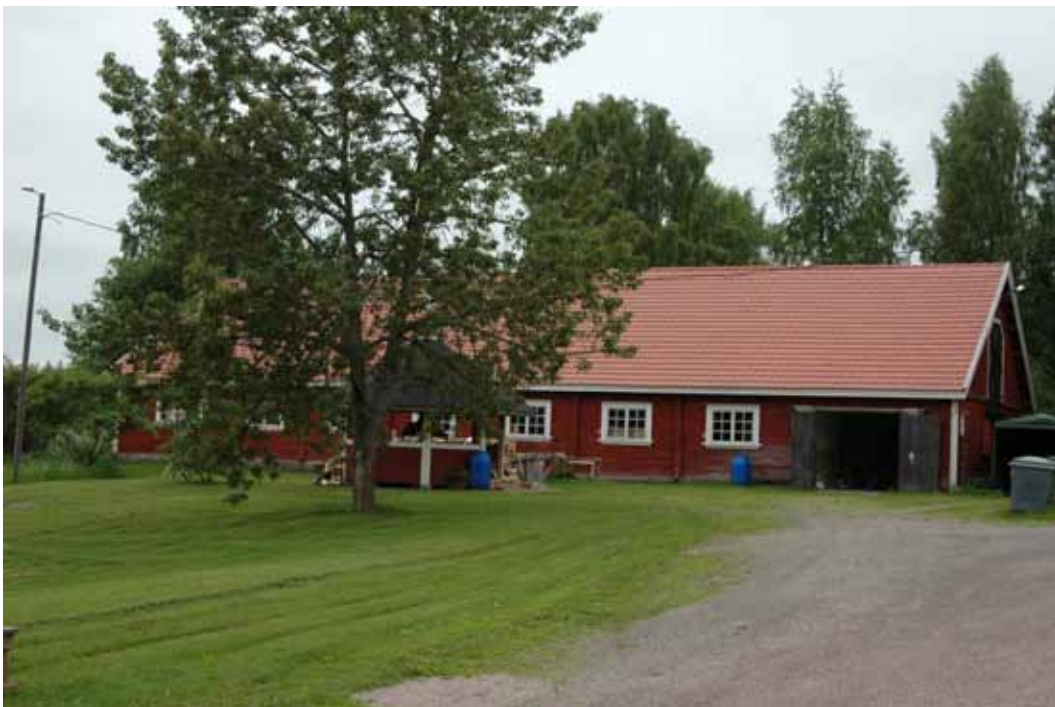
**KUVA 19.** Puinen tallirakennus 1800-luvulta kesäkuussa 2005. (Kuva: Sari Saastamoinen 16.6.2005).

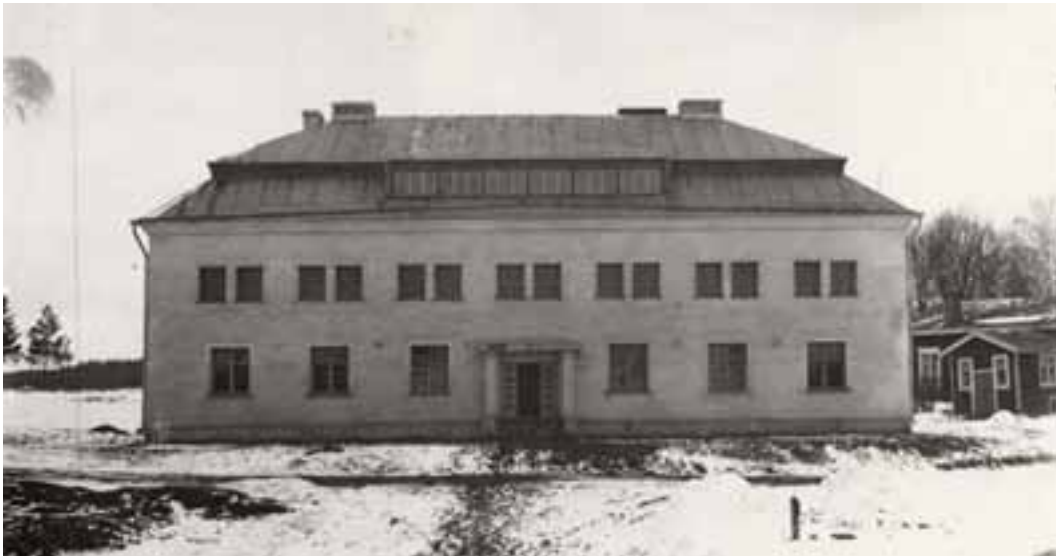
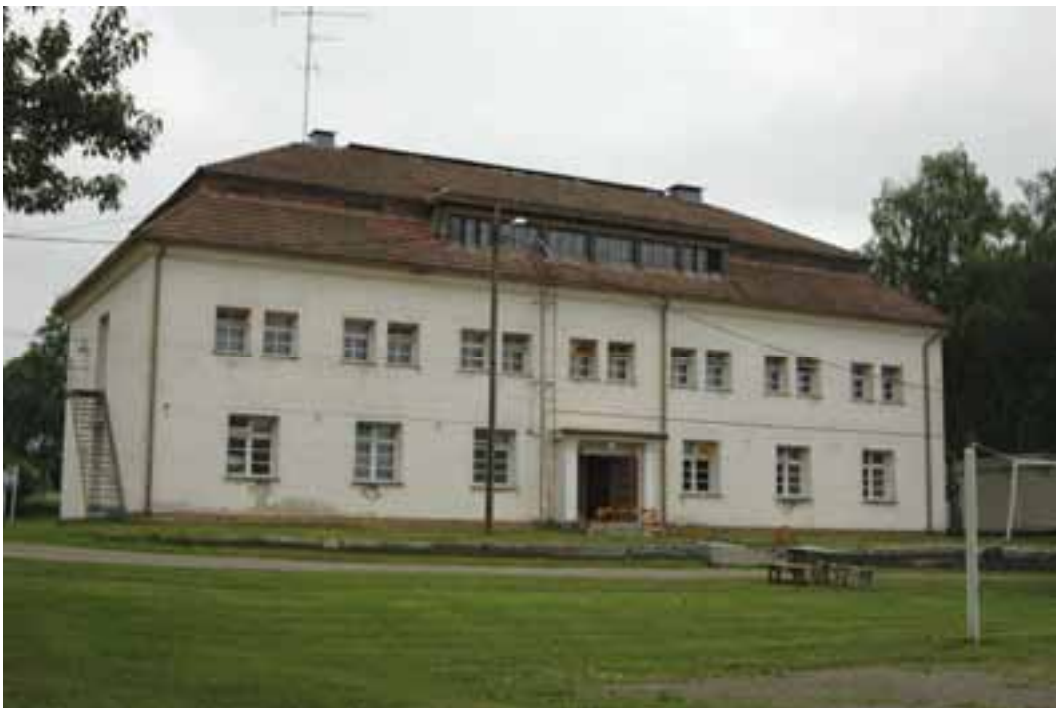
**KUVA 20. A-B.** A. Tiilinen vankilarakennus rakennusvuonna 1930, sen itäpuolella näkyy kartanon silloinen, viimeistään vuonna 1852 rakennettu päärakennus, joka purettiin vuonna 1931. (Mikkola et al. 2001, 58; Palmunen 1968, 80-81, 126-127.) B. Vankilarakennus kesäkuussa 2005. (Kuvat: A. HHMKA, A18094/XV:2, B. Sari Saastamoinen 16.6.2005).

Oikeusministeriön vankeinhoito-osaston hallintaan Ojoisten kartanon alueet siirtyivät vuonna 1925, jolloin kartanosta muodostettiin vankisiirtola. Kaksikerroksinen, tiilinen vankilarakennus on vuodelta 1930 (KUVA 20 A-B) ja tiilinen viljamakasiini on rakennettu 1931 (KUVA 21 A-B). (Mikkola et al. 2001, 58; Lappalainen 2002, 21-22).

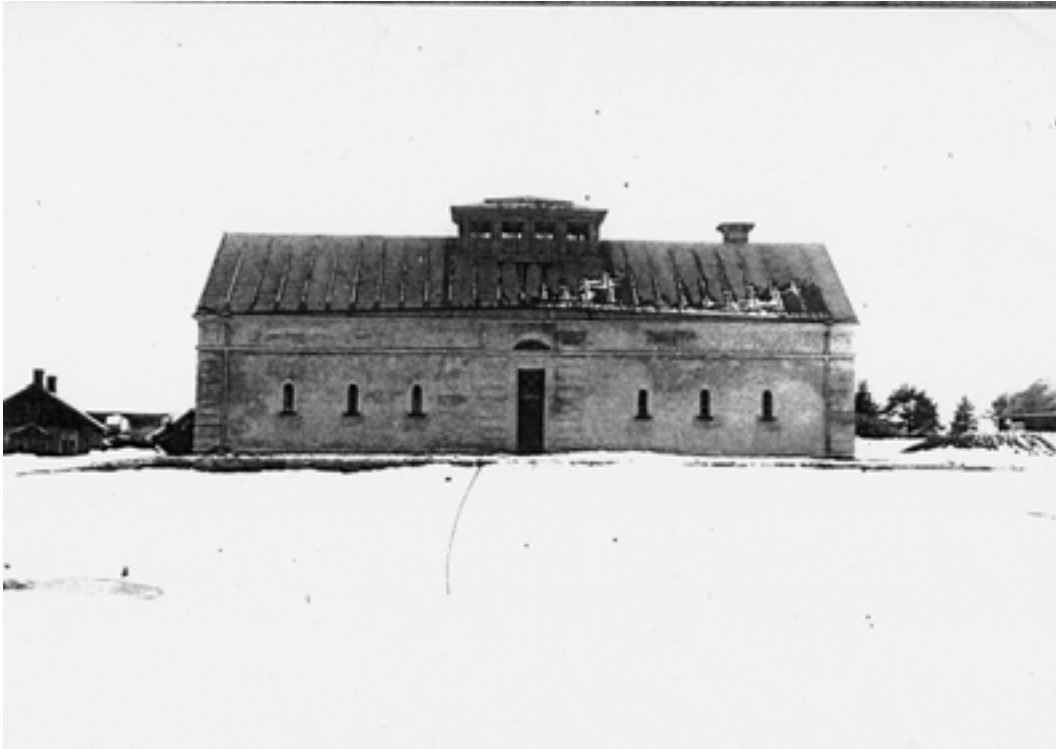
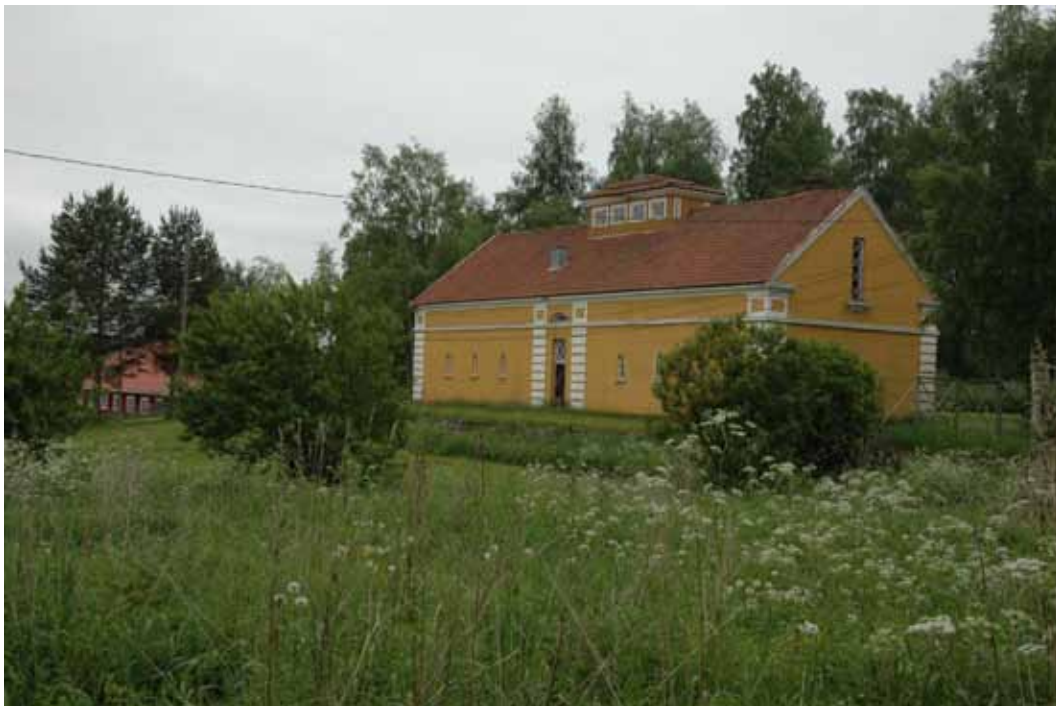
**KUVA 21 A-B.** Vuonna 1931 rakennettu tiilinen viljamakasiini idästä kuvattuna 1930-luvulla. **B.** Viljamakasiini kesäkuussa 2005. Kuvattu vankilarakennuksen pohjoispuolelta. Taustalla näkyy tallirakennus. (Kuvat: A. HKHMK, A18095/XV:2, B. Sari Saastamoinen 16.6.2005).

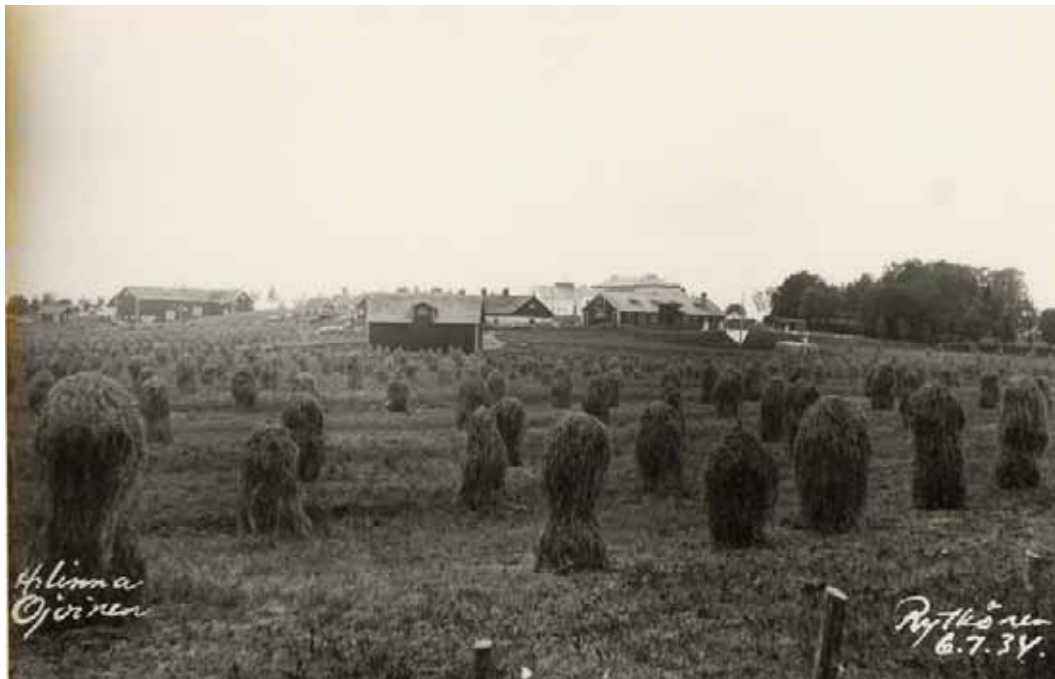
**KUVA 22.** Kartanon peltoja ja piharakennuksia vuodelta 1934. Kuvaussuunta idästä länteen, kuvaajan selän takana on nykyinen Tampereentie. Keskellä on sikala, sen takana valkoinen rakennus on viljamakasiini ja vankilarakennuksesta näkyy katto. Oikealla näkyy kartanon puistoa ja Tampereentielle johtavan koivukujanteen alkupäätä. (Kuva: HKHMK, R1658/IV:1).

Hämeen Härkätie kulki vielä vuonna 1927 kartanon pihan halki. Vuonna 1928 kulkulaitosministeriö hyväksyi vankeinhoito-osaston aloitteesta tehdyn suunnitelman siirtää tie pois kartanon alueelta (Palmunen 1968, 146.) 1930-luvulla kartanon ympäristö on vielä peltoina (KUVA 22-23).

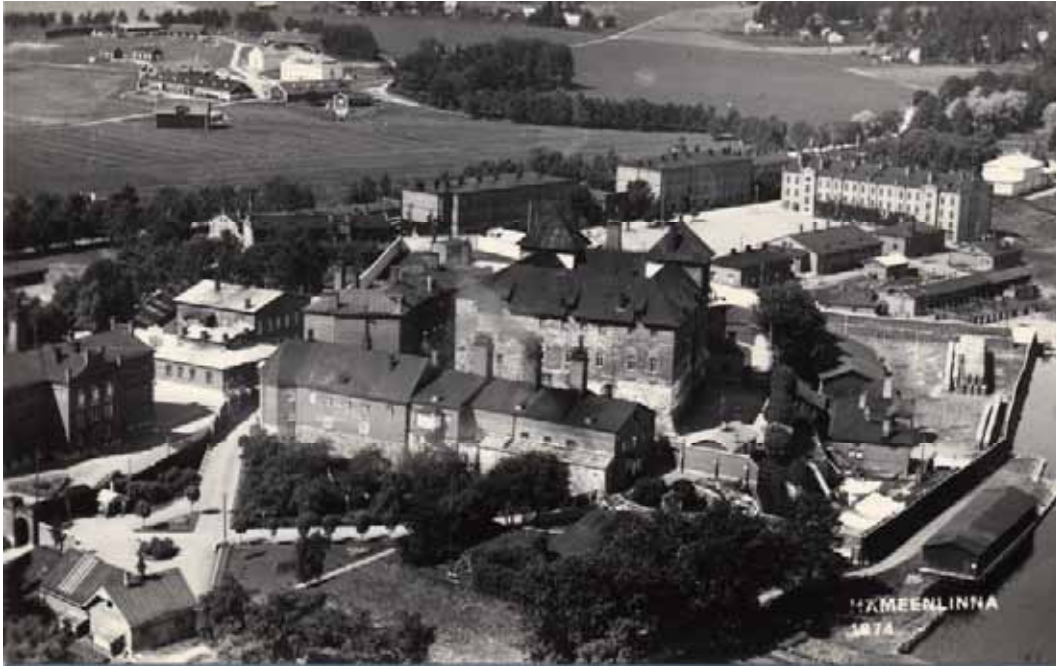
**KUVA 23.** Ilmakuvassa vuodelta 1935 linnan takana näkyvä Ojoisten kartanon ympäristö on aukeaa viljelysmaata. Vankilarakennus ja viljamakasiini näkyvät vaaleina vasemmassa ylälaudassa. Kartanolle johtava koivukujanne erottuu selvästi peltojen keskeltä, päärakennus jää sitä ympäröivän puiston peittoon. (Kuva: Veljekset Karhumäki Oy, 1935 1874).

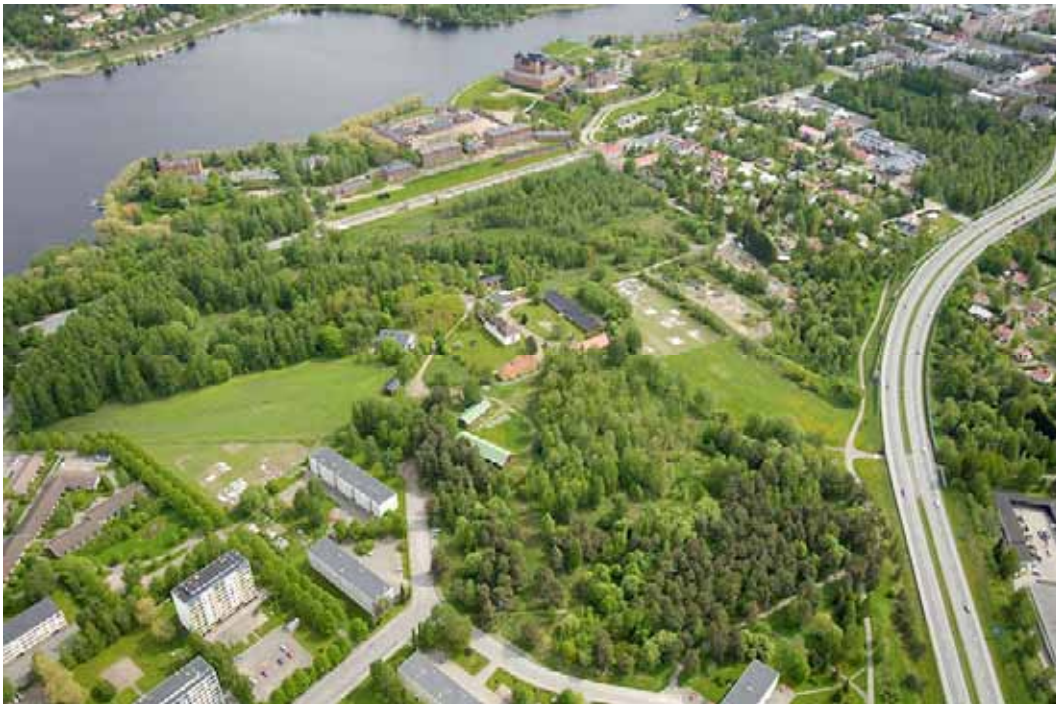
**KUVA 24.** Ilmakuva Ojoisten kartanon alueelta 31.5.2005. Kuvaussuunta itään. Taustalla Vanajaveden länsirannalla Linnan kasarmit ja Hämeen linna, oikealla moottoritie. Keskellä valkoinen vankilarakennus, sen alapuolella punakattoinen viljamakasiini, oikealla sikala ja sen alapuolella punakattoinen talli. Päärakennus vankilarakennuksesta vasemmalle metsän laidassa. (Kuva: Lentokuva Vallas Oy, LHV 05101/57).

Nykyisin kartanon alueella toimii Rikosseuraamusviraston työsiirtola ja alue on yleisöltä suljettu (Lappalainen 2002, 21-22). Kuvan 24 vuonna 2005 otetusta ilmakuvasta nähdään, että kartanon pellot Tampereen tien puolella ovat metsittyneet, joten kartanolta ei enää ole suoraa näköyhteyttä linnalle päin. Kartanon päärakennusta ympäröivä puisto ja kartanoon johtava koivukuja eivät enää erotu metsittyneistä pelloista.

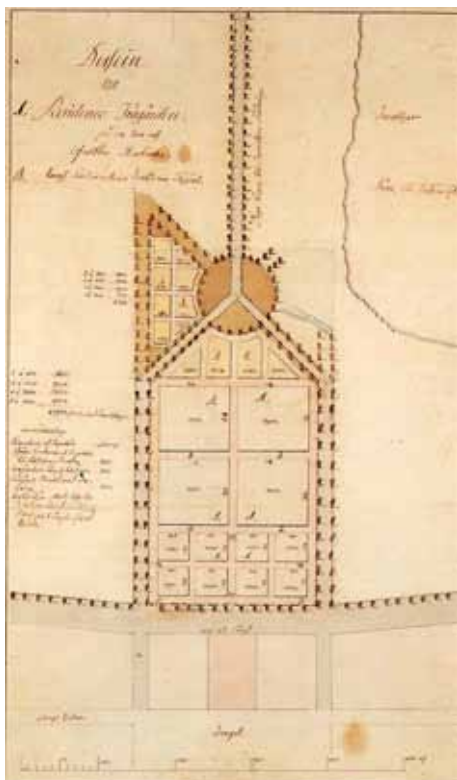
**KUVA 25.** Kartta esittää maaherra A. de Brucen puutarhaa noin vuonna 1790. Puutarha sijaitsi heti lääninhallituksen talon eli maaherran virkatalon pohjoispuolella. Luoteiskulmaan on merkitty pienempi yksityinen puutarha. Tarkan geometrinen suunnitelma noudatti vielä renessanssin ja barokin muotopuutarhojen ja yrttimaiden perinteitä. (Lindeqvist 1926, 526-527; Ripatti & Laitila 1989:57-58.) (Kuva: Hämeen läänin maanmittauskonttori).

Varhaisin linnan eteläpuolelle siirretyn uuden kaupungin puistosuunnitelma, joka sisältyy Arbinin vuoden 1777 asemakaavaan (ks. KUVA 11), ei koskaan toteutunut sellaisenaan. Siihen kuitenkin pohjautui samana vuonna maaherrana aloittaneen Anders de Brucen nk. residenssipuutarha (KUVA 25). Maaherra rakennutti torin pohjoislaidalle maaherran virkatalon, joka oli vuonna 1779 siinä määrin valmis, että sinne pystyi muuttamaan. Samana vuonna alettiin talon pohjoispuolelle raivata puutarhaa. Sekä virkatalo ja puutarha valmistuivat vuonna 1783. Puutarha oli linnan suuntaan johtava symmetrinen kahden puukujanteen reunustama aidattu puistotie, joka yhdistyi laakson pohjalla yhdeksi puuriviksi. (Lindeqvist 1926, 526; Ripatti & Laitila 1989, 57-58; Laitila 1995, 23; Mikkola et al. 2001, 56).

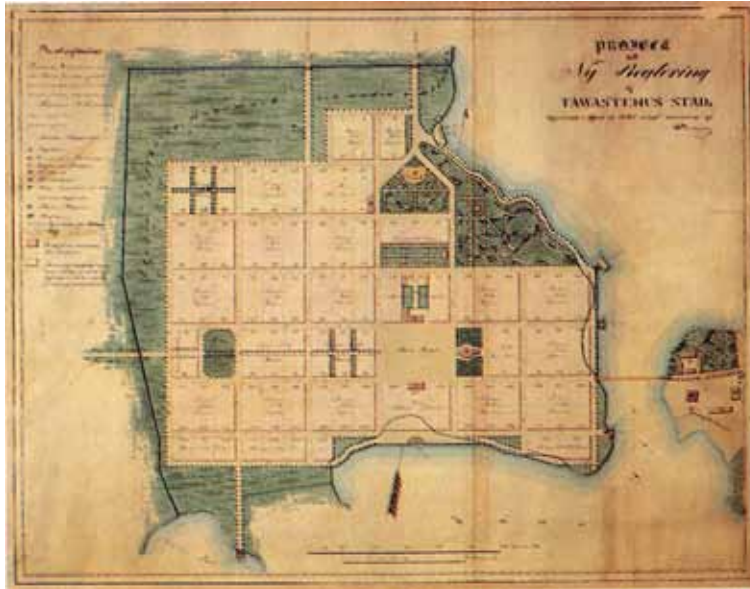
**KUVA 27.** Suunnitelma Hämeenlinnan asemakaavamuutosta varten vuodelta 1845, laatinut C.J.E. Gustafsson. Ei täysin pohjois-eteläsuunnassa, pohjoinen merkitty. Kaava toteutui pääosiltaan. Torin ja läänin hallituksen talon pohjoispuolelle entisen de Brucen puutarhan eteläosaan on merkitty puisto ja pohjoisosaan Seurahuone ja sen puistoa varten laaja tontti. Lääninhallituksen pihalla torin pohjoislaidalla on jäänteitä entisestä maaherran puutarhasta. Kaupungin koillisosaan on merkitty yleinen puisto, Uschakoffin puutarha. Se ei kuitenkaan saanut kaavassa

esitettyä laajuutta. Pikkutorista kaupungin länsiosassa muodostettiin puisto. Torin itälaidalla on Kirkkopuisto. (Lilius 1989, 25; Ripatti & Laitila 1989, 72-73; Putkonen & Ivars 2003:69). Vanajaveden itärannalla kadun eteläpuolella ei vielä ole Pinellan puutarhaa, uuden lääninsairaalan ympäristö on merkitty puistoksi. (Kuva: HMA).

kutsui, kannustamina myös talonpojat kiinnostuivat perustamaan puutarhoja pihamaille ja istuttamaan niihin arvokkaita puulajeja. Reh binderin puisto- ja puutarhainnostuksen ja toiminnan tuloksena kehittyi Hämeenlinnasta vähitellen idyllinen puistojen kaupunki. (Korpimaa 1947.) Hämeenlinna saikin runsaasti kiitosta matkaoppaissa ja hakuteoksissa kauniista vehmaista puistoistaan - sekä yleisistä että yksityisistä pihapuistoista ja ympäristöistään (Koskimies 1966, 367). Kuvassa 27 on Hämeenlinnan puistotilanne vuonna 1845 uudistetun asemakaavan mukaan.

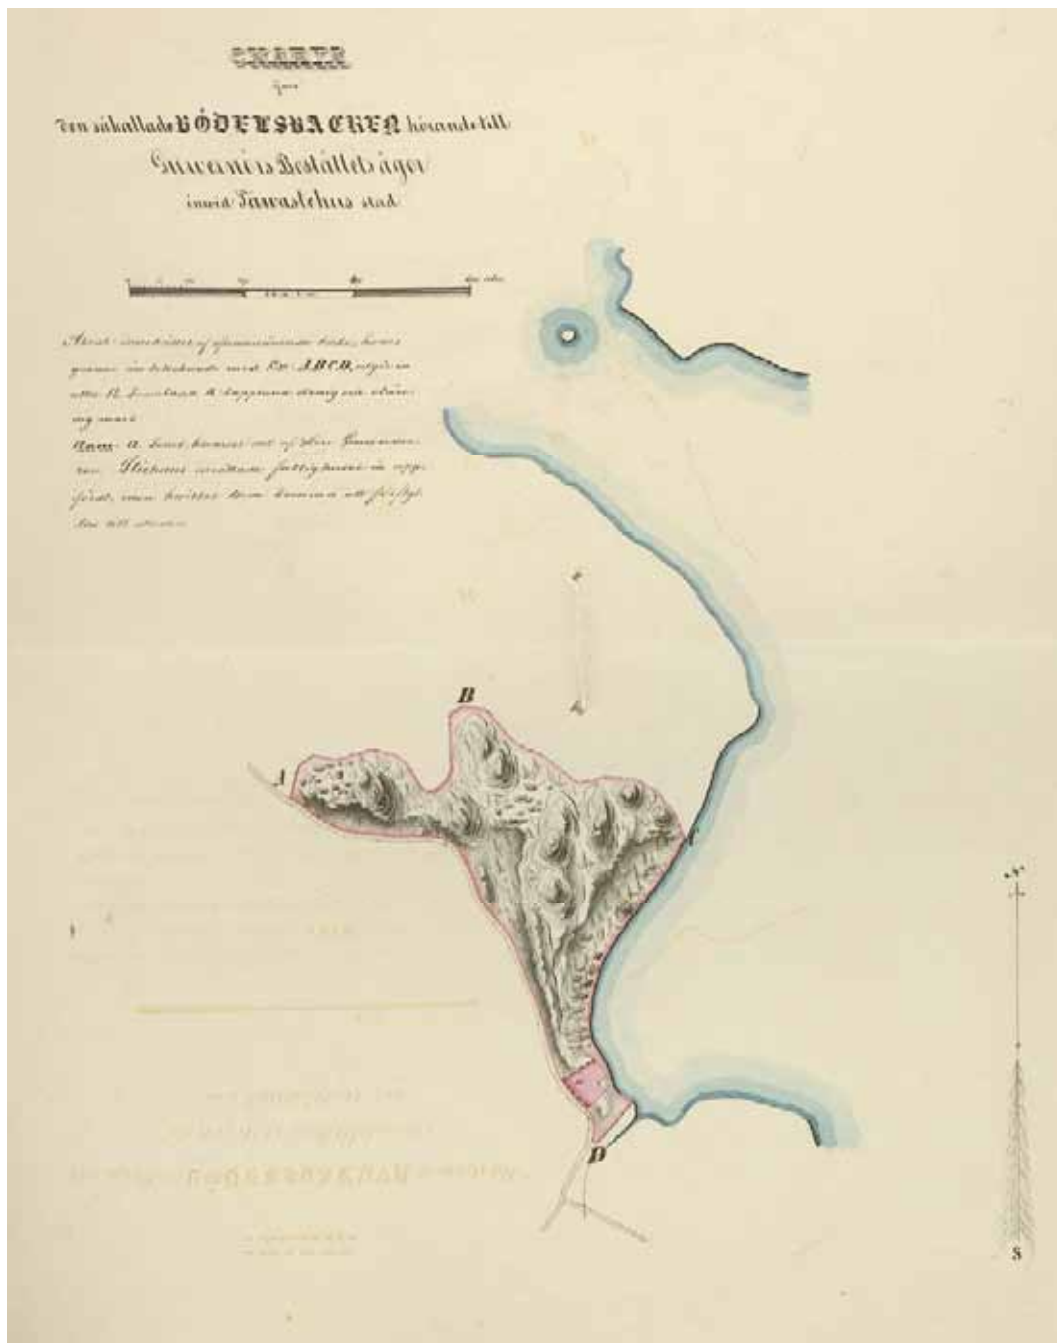
**KUVA 30.** Pyövelinmäen alueen kartta on liitteenä Rehbinderin 27.1.1845 päivätyssä kirjeessä Senaatile. Kirjeessä hän anoo karttaan merkittyä 12 tynnyrinalan ja 16 kapalan kokoista aluetta omaan hallintaansa sinne rakenteilla olevaa puistoa varten. Punaisella merkitty alue Pyövelinmäen eteläosassa on köyhäintalon tontti. Alueen länsipuolta rajaa maantie, etelässä rajana on oja. Kartta on otsikoitu: *Den så kallade Bödelsbacken hörande till Guvernörs Beställets ägor invid Tavastehus stad*. Mukana on tekstiselitys: *Areal-innehållet af ofvannämnd backe, hvars gränsor äro betecknade med Litt. A.B.C.D utgör in alles. 12 Tunmland 16 kappland stenig och oländig mark*. Lisänä on vielä huomautus: *ann. a. Tomt hvarress det af Herr Gouvernoren Stichauss inrättde fattighuset är uppförd, men hvilket torde komma att förflyttas till staden..* (Kuva: KA 1, karttaliite).

Vuonna 1845 puiston rakennustyöt olivat jo hyvässä vauhdissa, kun Reh binder lähetti Senaatille selonteon, jossa kertoo aloittamastaan hankkeesta ja samalla anoo raivattua osaa Pyövelinmäestä omaan hallintaansa. Nähtävästi hän sillä halusi varmistaa puiston säilymisen. 27.1.1845 päivätyn kirjeen liitteenä on myös kartta anotusta alueesta, joka on 12 tynnyrinalan ja 16 kapanalan laajuinen alue Pyövelinmäen länsiosassa (KUVA 30). (KA 1.)

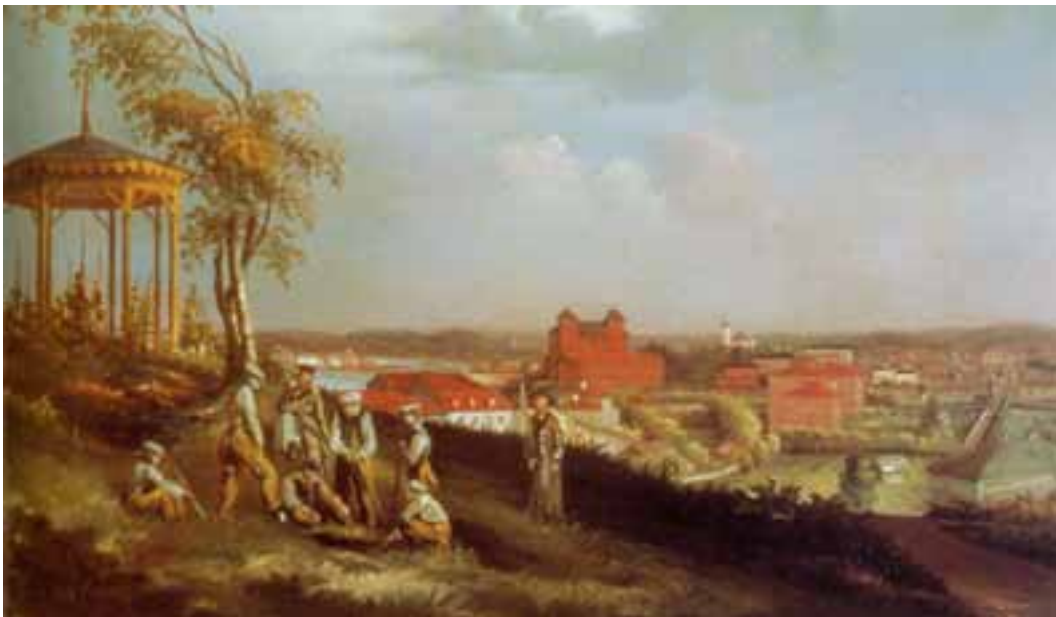
**KUVA 32.** Johan Knutsonin öljymaalaus 1850-luvulta kuvaa keskeneräistä Parkkia ja vankien työmaata. Maalauksessa vangit ja kaksi vanginvartijaa ovat ruohikon peittämällä mäenrinteellä. Rinteestä on raivattu kaadettujen puiden kannot ja suuret kivet pois. (Laitila 1995, 37.) Vasemmalla näkyy puistoon ennen vuotta 1845 rakennettu kahdeksankulmainen avopaviljonki, ns. Näköalapaviljonki. Sen ympärille istutetut puunsaimeet on tuettu. Oikeassa reunassa puiston eteläosassa näkyy vuonna 1836 käyttöön otettu köyhäintalo, joka siirrettiin sieltä pois vasta vuonna 1859 (Lindeqvist 1930, 230, 33). Kaiken taustalla ovat esteettömät näköalat linnalle, linnan kasarmeille ja kaupunkiin. (Kuva: Laitila 1995, 3, alkuperäinen HKHMKKA).

Pyövelinmäen muuttaminen puistoksi oli sen aikaisilla työ- ja kuljetusvälineillä toteutettuna todellinen suurtyö. Kiviä poistettiin, maastoa tasoitettiin ja pengerrettiin. Puiston raivaustyöt vaativat suuria ponnistuksia, koska mäki oli hyvin jyrkkä ja täynnä kivi- ja puuröykkiöitä. Maaston hankaluuden vuoksi työt jouduttiin tekemään pelkästään miesvoimin. (Böök 1913, 255-256; Björkbom 1925c; Lindeqvist 1930, 56.) Rehbinder käytti rakennustöihin Hämeen linnan vuonna 1830 toimintansa aloittaneen vankilan ja vuonna 1841-45 rakennetun Ojennuslaitoksen vankeja, joiden päätyönjohtajana toimi vankilankirjanpitäjä G. E. Eklund (Böök 1913, 255-256; Palmunen 1968, 146; Putkonen & Ivars 2003, 62). Kuvassa 32 on Knutsonin maalaus 1850-luvulta, jossa nähdään Parkin työmaata. Nervander (1887, 36) kuvaa vankien työtä:

Lähellä Tampereentietä sijaitseva ns. Näköalapaviljonki on kuvattu Knutsonin maalauksessa 1850 -luvulta (ks. KUVA 32). Sille johtavat kiviset portaat ja pylväiden alustat tehtiin kivistä. Paviljongin katon räystäään reunat ovat koristeelliset, samoin kaiteet (KUVA 41).

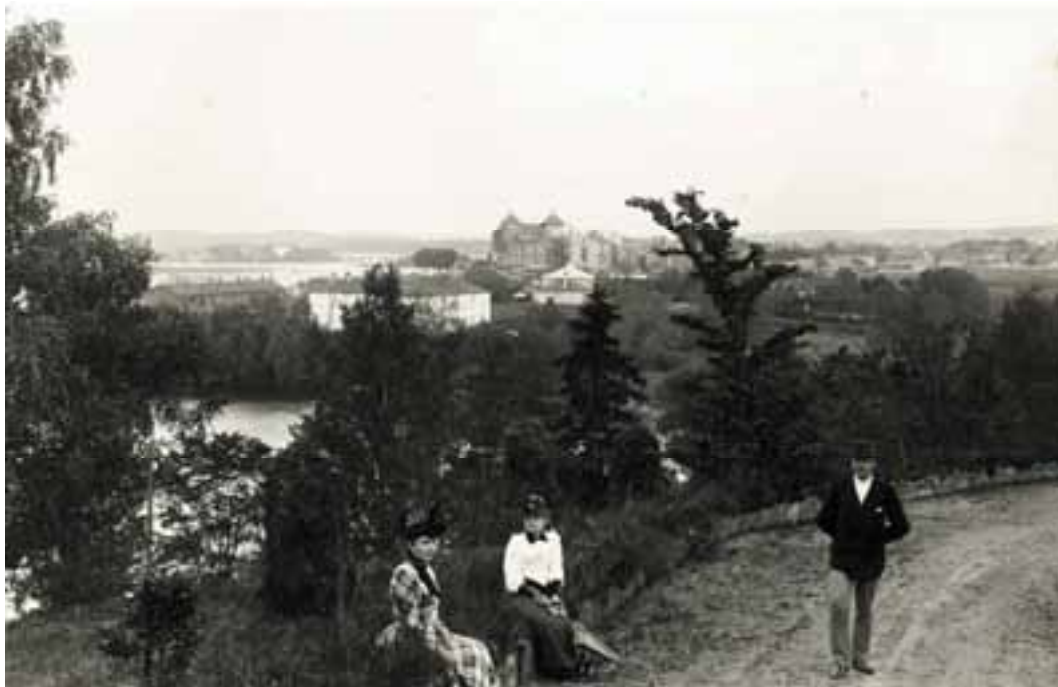
**KUVA 33.** Puiston etelärinteeseen tasoitettiin terasseja tukimuurien avulla pengertämällä, kuva 1890-luvulta. Naiset istuvat tukimuurin päällä. Terassilta avautuvat näkymät etelään päin Linnan kasarmien alueelle, linnalle ja kaupunkiin. (Kuva: HKHMK, A81/XVII:1).

Kiviä käytettiin pitkiin kiviaitoihin, jotka rajasivat puistoa sen luoteis- ja länsipuolelta. Rinteille ja muualle puistoon rakennettiin käytäviä, joiden reunoja kivettiin. Rinteiden jyrkimpiin kohtiin tehtiin kiviportaita. Mäen jyrkille etelärinteille pengerrettiin tukimuurien avulla terasseja. Kiviä käytettiin myös rantatörmien tukemiseen. (H:linnan Matkailijayhdistys 1915, 27; Böök 1927, 58.) Kuvissa 33-36 on puiston kivirakenteita. Puiston länsiosaan Tampereen tien viereen rakennettiin leveä portaikko, jonka rakentamisajankohdasta ei lähteissä ole erikseen mainintaa (KUVA 37). Myöhemmin se mainitaan nimellä puiston sisäänkäynti tai portti puistoon (HKA 1; TTA 1).

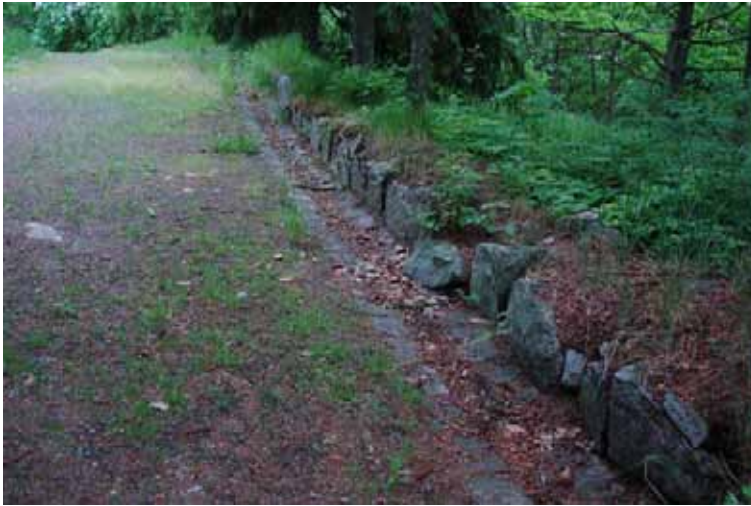
**KUVA 34.** Puiston etelärinteen käytävän reunan kiveystä ja tukimuuria. (Kuva: Sari Saastamoinen 16.6.2005).

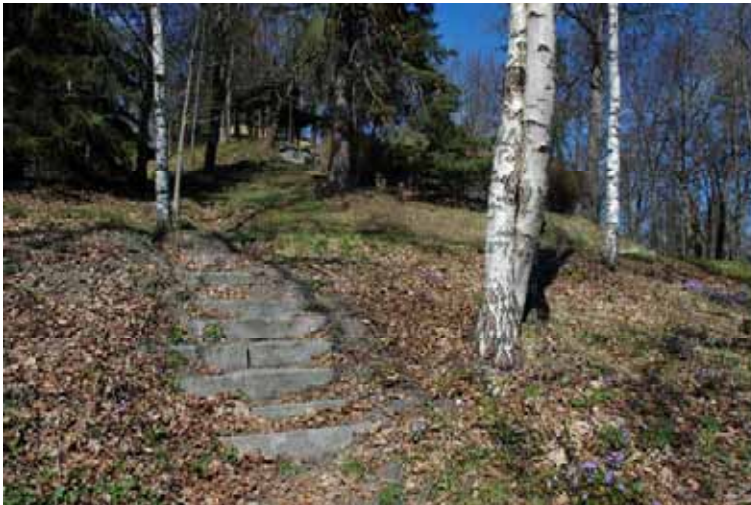
**KUVA 35.** Kiviportaavat puiston itärinteessä. Taustalla Puistokomitean puutarha paviljonkeineen. (Kuva: Sari Saastamoinen 10.5.2005).

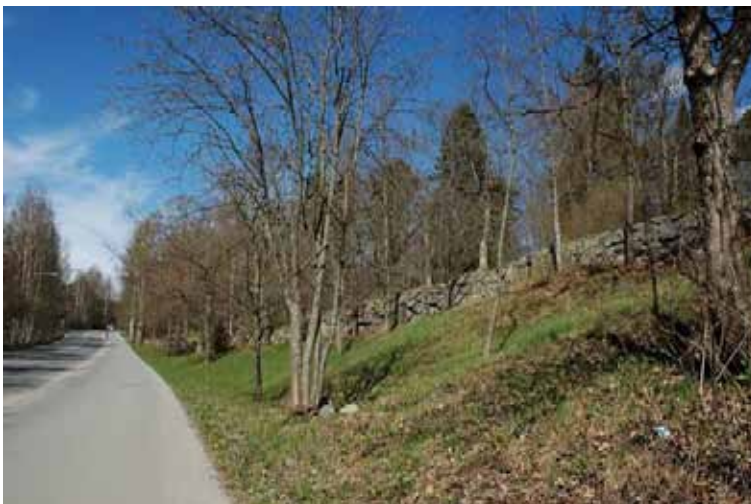
**KUVA 36.** Puiston länsireunan kiviaitaa Tampereentien vieressä. (Kuva: Sari Saastamoinen 10.5.2005).

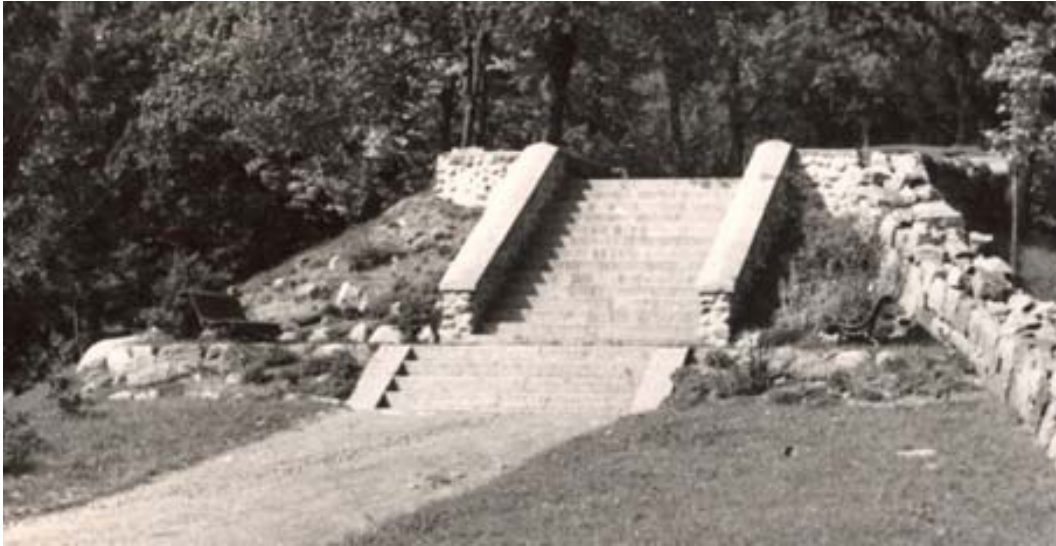
**KUVA 37.** Puiston länsiosaan rakennettu portaikko ja kiviaitaa sen vierellä 1950-luvulla. Alatasanteen molemmin puolin on sijoitettu penkit puistossa liikkujia varten. (Kuva: HKHMK, A4494/X:2).

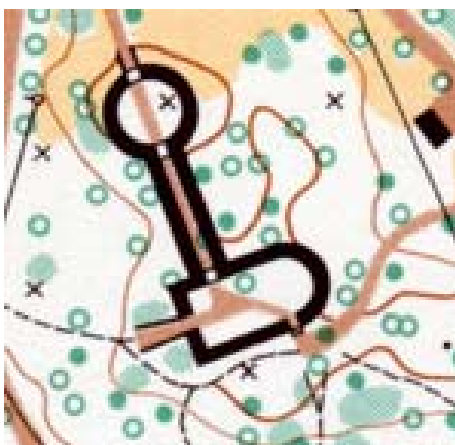
**KUVA 38.** Tekoraunion pohjakaava. Holvikaarelliset oviaukot on merkitty valkoisella. Isompaan huoneeseen johtaa kaksi holvikaaretonta oviaukkoa. (Kuva: Talvisilta 1979).

Puiston keskiosaan Rehbinder rakennutti raivatuista kivistä suuren katottoman kiviseinäisen tekoraunion vuoden 1845 jälkeen, luultavasti 1850-luvun puoleen väliin mennessä. Kuvasta 38 nähdään raunion pohjakaava. Rauniossa on useita ovi- ja ikkunaholveja ja se on muurattu kylmämuuraustekniikalla. Raunion keskikäytävä yhdistää kahta isompaa ja pienempää huonetta (KUVA 39-40). Muistitiedon mukaan Rehbinderin kerrotaan hakkauttaneen raunion yhteen kiveen vuosiluvun 1250 harhauttaakseen jälkipolvia uskomaan, että rauniot oli rakennettu jo Hämeeseen tehdyn ristiretken aikoihin samaan aikaan kuin läheinen Birger Jarlin eli Hämeen linna. Rauniot saivat useita eri nimityksiä, kuten luostarinmuuri, pirunlinna ja juutalaisten kirkko. (Böök 1913, 255-256; Björkbom 1925c; Saarinen 1945; Korpimaa 1947.)

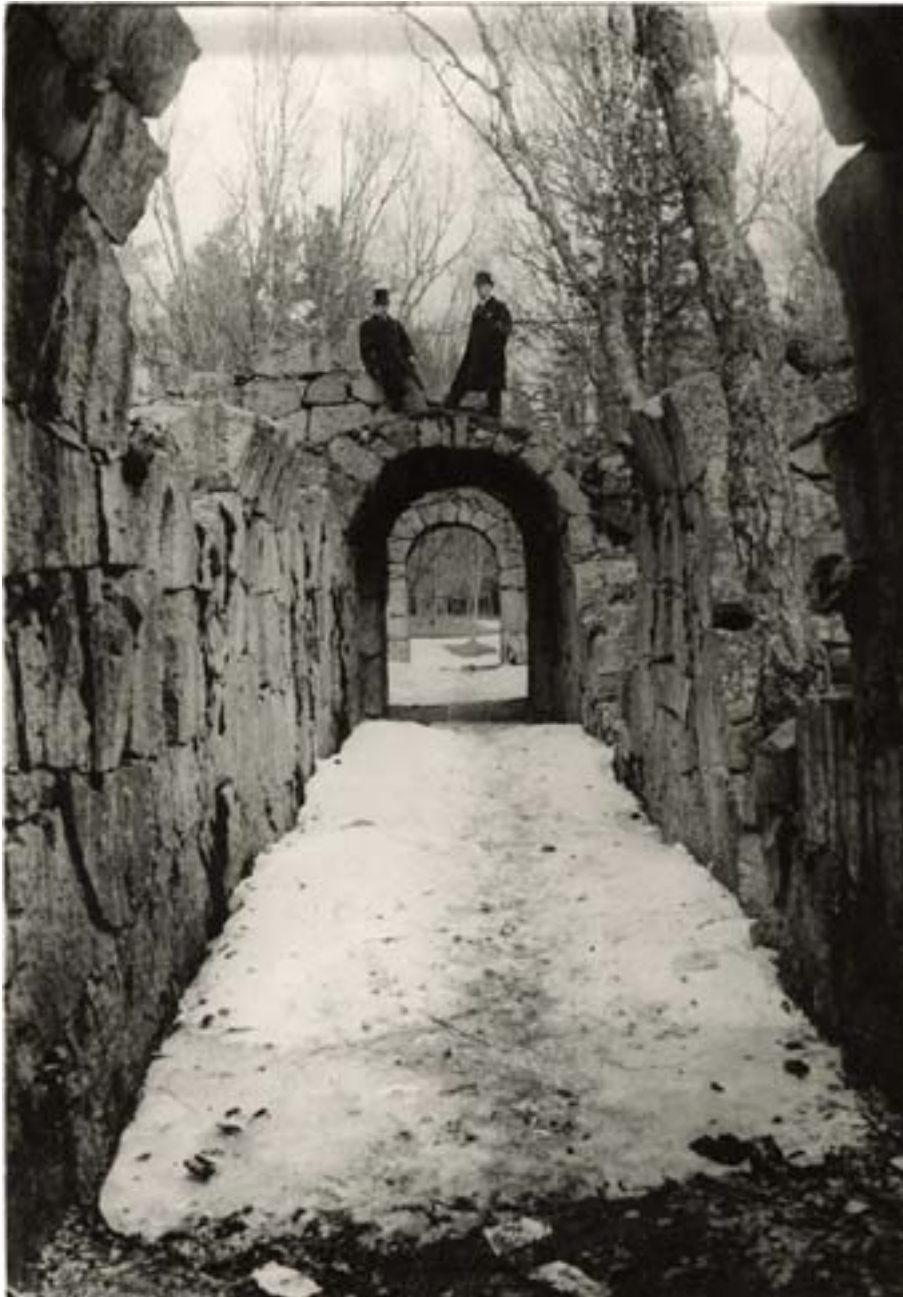
**KUVA 39.** Parkin keskiosaan rakennettiin vuoden 1845 jälkeen 1850-luvulle mennessä massiivinen tekoraunio. Tässä raunioiden kaksi huonetta yhdistävä keskikäytävä 1800-luvun lopulla ja kaksi herrasmiestä koillisen puoleisen huoneen holvikaaren päällä. Sen takana näkyy huoneesta ulos johtava oviaukko. Kuva otettu isompaan huoneeseen johtavan kaariholvin kohdalta. (Kuva: HKHMK, A189/X:2).

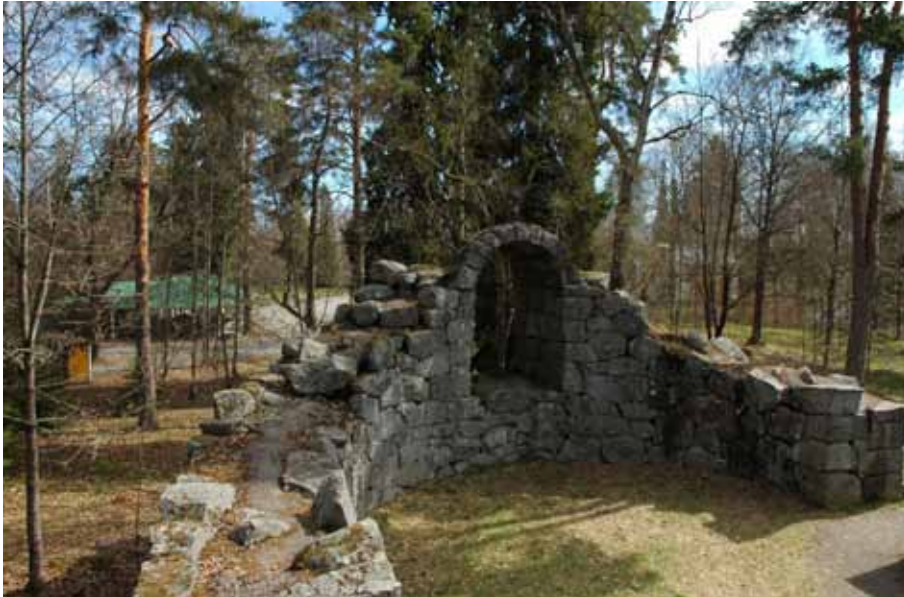
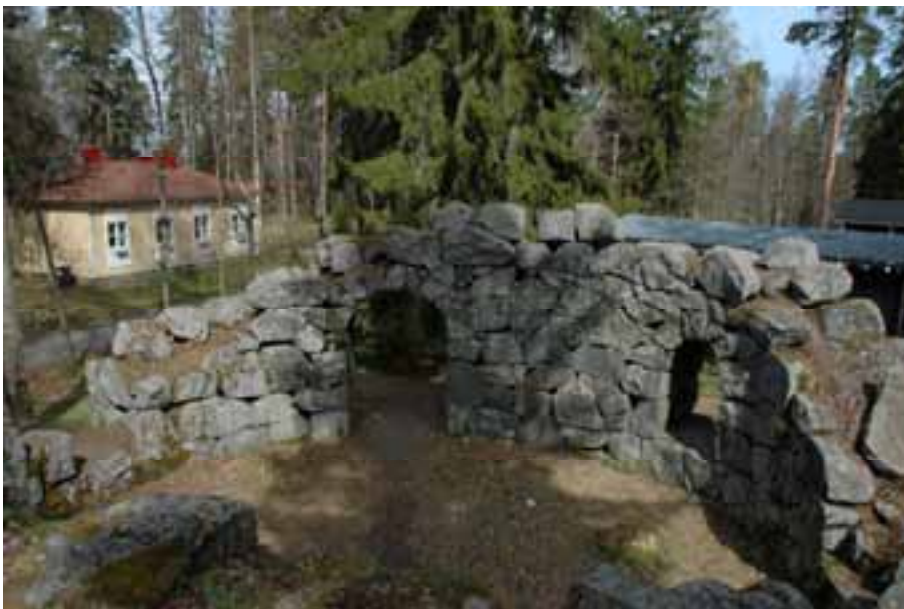
**KUVA 40 A-B.** A. Tekoraunion suuremman huoneen itäpäädyssä on korkea ikkunan muodostama holvikaari. Taustalla vasemmalla näkyy kesäteatterin lipunmyyntikoppi ja ravintolakatos, oikealla laululava. B. Pienemmän huoneen oven holvikaari ja ikkuna. Taustalla vasemmalla näkyy ns. Larin-Kyöstin talo, oikealla kesäteatterin katsomorakenteita. (Kuvat: Sari Saastamoinen 10.5.2005).

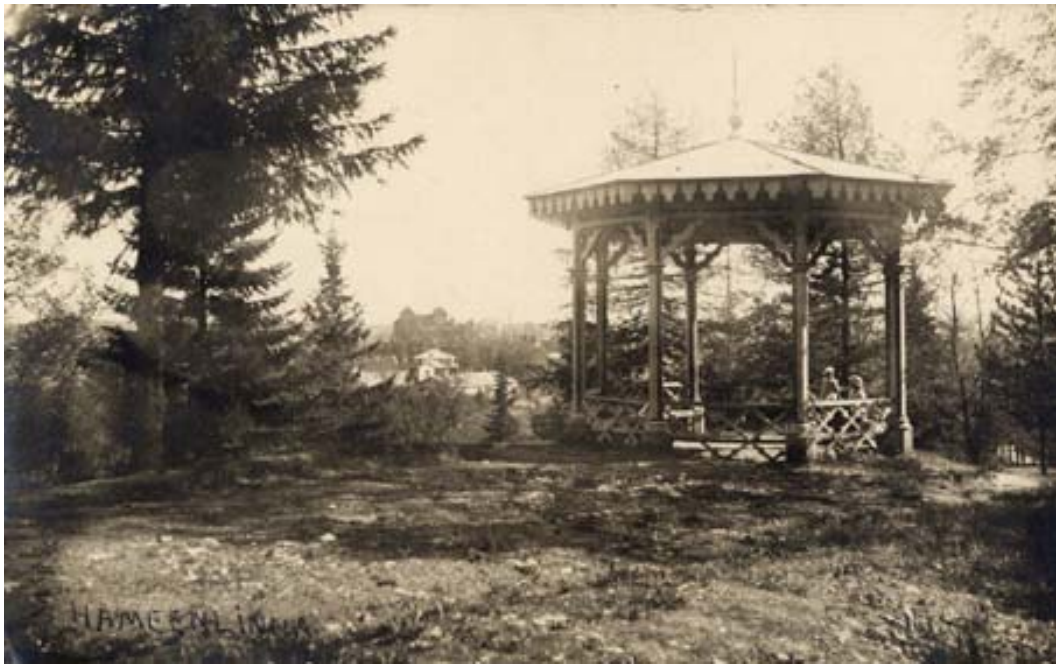
**KUVA 41.** Toinen puiston vanhimista paviljongeista, vuosien 1841-1845 välillä rakennettu kahdeksankulmainen avopaviljonki, ns. Näköalapaviljonki 1920-luvulla linnalle päin kuvattuna. Huvimajaan on yksi sisäänkäynti rinteen puolelta, kaiteet kiertävät sitä muilta seitsemältä sivulta. (Kuva: HKHMK, R21384/X:2).

**KUVA 97 A-B.** **A.** Vuonna 1991 kahdeksankulmaisen avopaviljongin kaiteet, penkit ja kattokoriste puuttuvat. Puiston paviljonkeja alettiin kunnostaa vuonna 2004. **B.** Näköalapaviljonki vuonna 2005 kunnostuksen valmistuttua. Kattokoristeen alaosan muoto ei ole yhtä pallomainen kuin alkuperäisessä paviljongissa ja paviljonkiin on kaksi sisäänkäyntiä, alun perin niitä oli vain yksi (ks. KUVA 41). (Kuvat: A. HKHMK, A6222/X:2, B. Sari Saastamoinen, 16.6.2005).

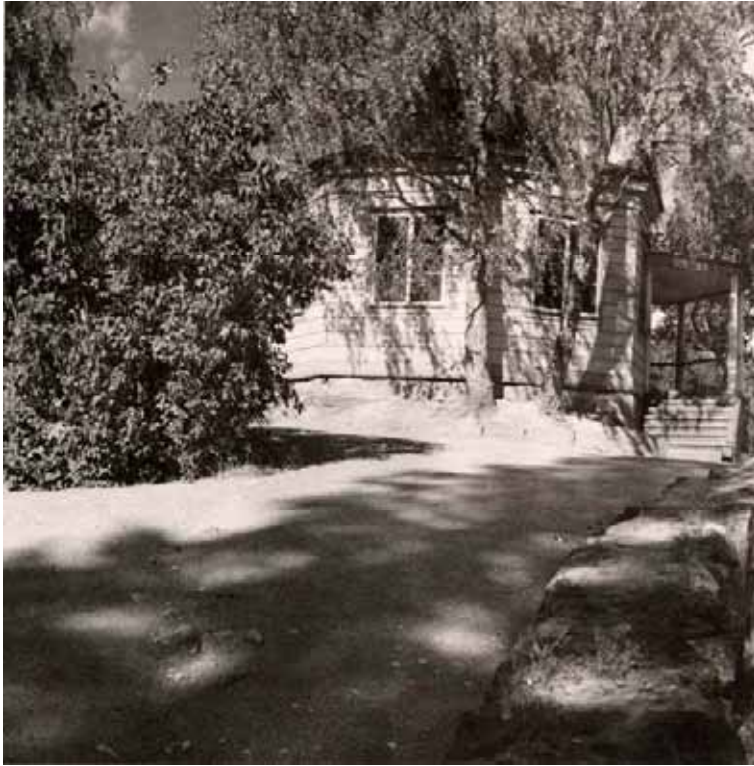
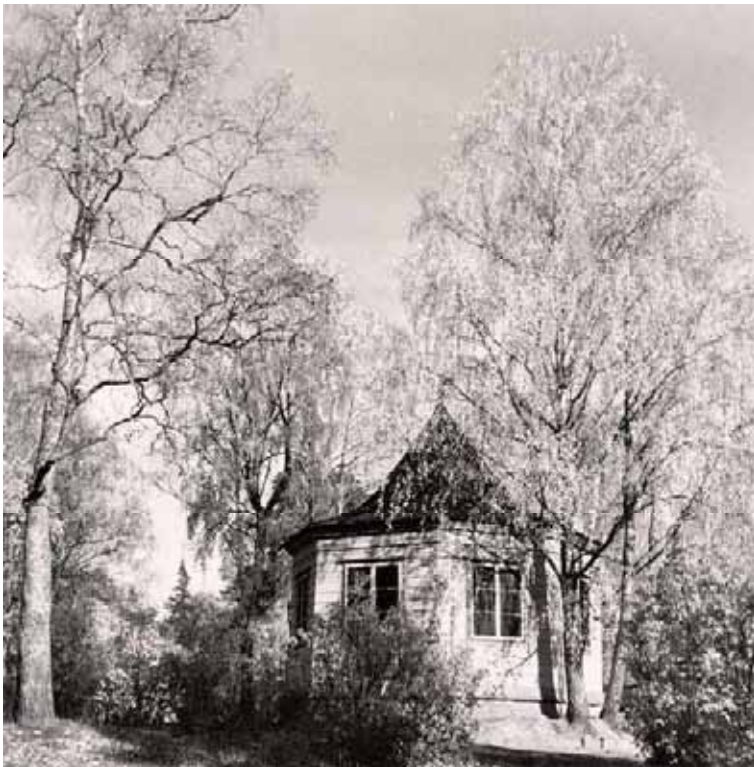
**KUVA 42. A-B.** Ennen vuotta 1845 Parkkiin rakennettu kahdeksankulmainen umpinainen paviljonki, ns. Kuvernöörin paviljonki 1950-luvulla. **A.** Huvimajassa oli veranta, johon johtivat portaat molemmilta sivuilta. Kuvassa oikealla näkyy huvimajalle johtavan käytävän reunassa tukimuuri. **B.** Katon profiili on suippeneva antaen itämaisen vaikutelman. Ikkunat ovat umpiseinään maalatut valeikkunat. (Kuvat: HKHMK, A4279/X:2, A4278/X:2).

Kahdeksankulmainen umpinainen valeikkunallinen huvimaja, ns. Kuvernöörin paviljonki, sijaitsi Näköalapaviljongin läheisyydessä sen pohjoispuolella Parkin korkeimmalla kukkulalla (KUVA 42-43). Tätä paikkaa alettiin myöhemmin kutsua Pyövelinmäeksi aiemmin koko mäkeä tarkoittaneella nimellä (TTA 1). Paviljonkia voidaan katon suippenevan profiilin perusteella luonnehtia kiinalaistyylliseksi (vrt. kuvan 6 Fagervikin chinoiserie-paviljonki). Kuvernöörin paviljonkia rakennettaessa käytettiin mahdollisesti mallina paikalla aiemmin sijainnutta pois purettua huvimajaa, joka näkyy kuvan 29 maalauksessa. Sitä, onko huvimajassa ehkä alun perin ollut oikeat lasi-ikkunat, ei tiedetä. Uudessa paviljongissa oli valokuvien perusteella ainakin 1950-luvulla valeikkunat ja se mainitaan arkistolähteissä umpiseinäisenä paviljonkina (TTA 1). Paviljongin sisä rakenteista voisi päätellä, onko ikkunoiden kohdalla joskus ollut ikkunoita ja rakenteita muutettu jälkikäteen (henkilökohtainen tiedonanto rakennusarkkitehti Pekka Rintanen Talotoimisto 14.7.2005). Huvimaja paloi vuonna 1988 (TTA 1), joten asiaa ei voida enää tarkistaa.
