# Hämeenlinnan Parkki - Kaupungipuiston historia ja maiseman kehitys

Hämeenlinnan kaupunki  
Tekninen toimiala  
Luonnonhoitotoimisto

2005

**Hämeenlinnan Parkki – Kaupunginpuiston historia ja maiseman kehitys**  
**Tekijä: Sari Saastamoinen**  
**Työn tilaaja: Hämeenlinnan kaupunki, tekninen toimiala, luonnonhoitotoimisto**  
**2005**

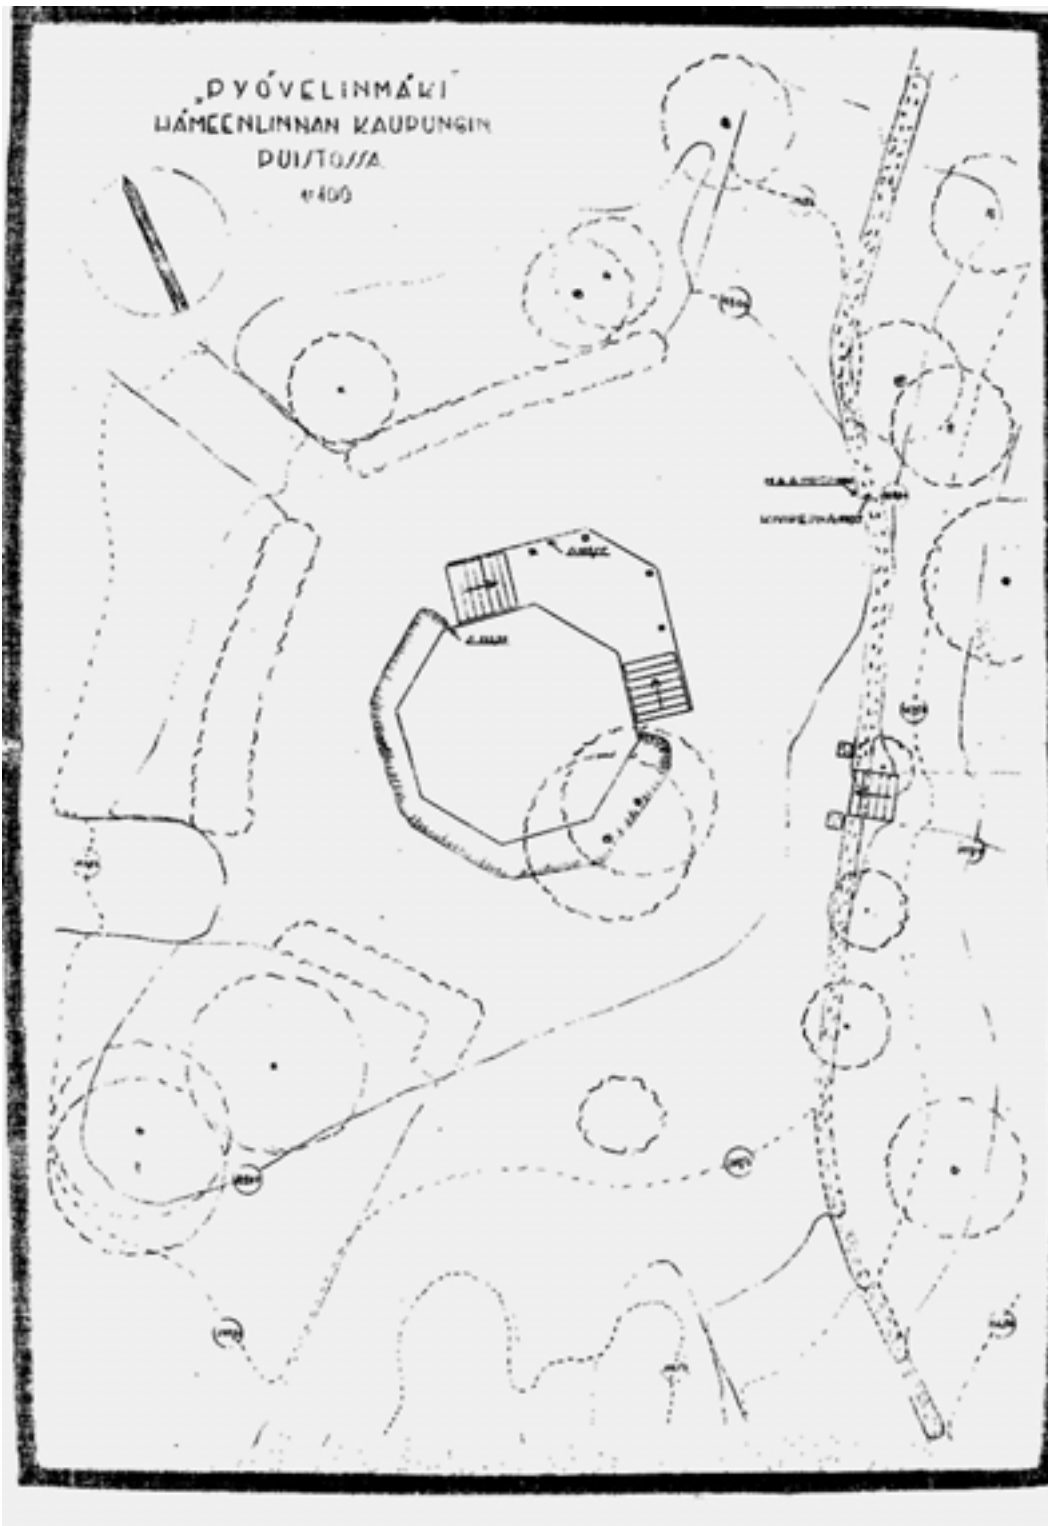
**KUVA 43.** Puiston korkeimmalla kohdalla sijainneen umpinaisen paviljongin, ns. Kuvernöörin paviljongin, pohjapiirustus. Kukulaa alettiin myöhemmin kutsua aiemmin koko niemeä tarkoittaneella nimellä Pyövelinmäki, siitä piirustuksen otsikko. 1700-luvun puolessa välissä paikka mainitaan nimellä stegelbacken eli teilimäki (Lindeqvist 1926, 368). Itäpuolella näkyy tukimuuri, jolla terassi on pengerretty. Paviljongin kohdalla tukimuurissa on aukko, josta lähtevät portaat ja käytävä alas rinnettä. Paviljongin aukiolta johtaa viisi käytävä eri suuntaan ja sitä ympäröivät toiselta reunalta pensasaidat, ns. syreenimaja. Piirroksessa ei ole päiväystä, mutta arviolta se on 1950-luvulta. (Kuva: TTA).

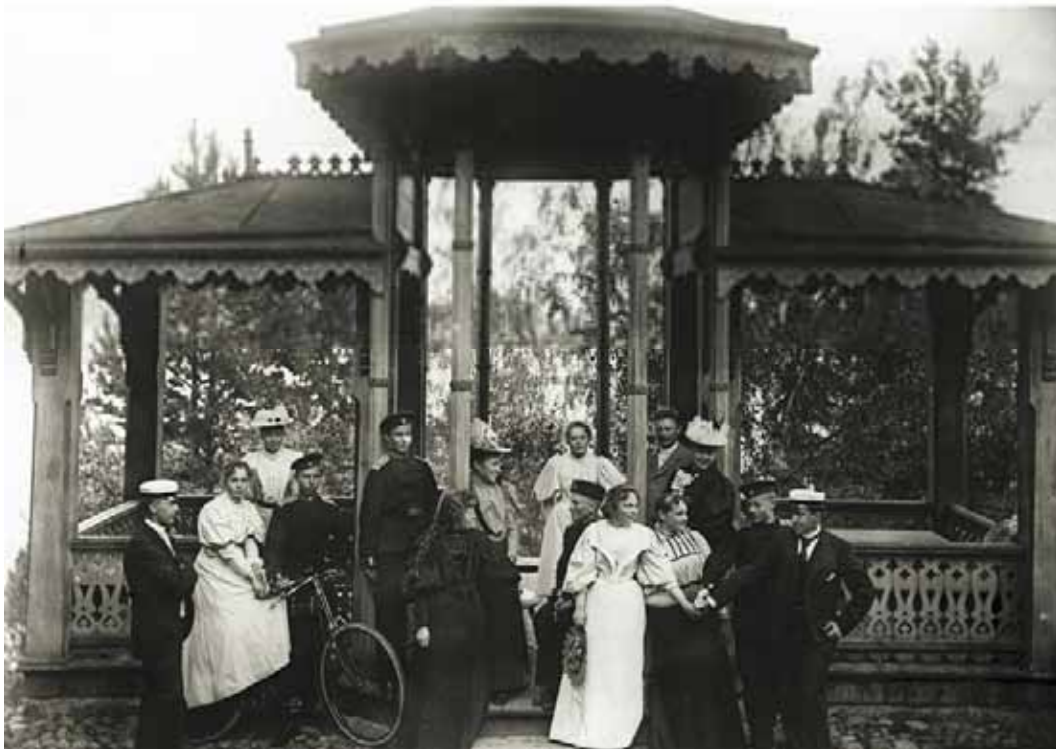
**KUVA 44.** Seurue Kaupunginpuiston Puistokomitean puutarhan paviljongissa noin vuonna 1895-1901. Paviljongin räystäät ja kaiteet ovat koristeelliset, myös katon harjalla on puukoristeet. Sisällä on pöytä ja tuoleja. Heti paviljongin takana sijaitsevat kiviset kolmessa tasossa olevat kukkien istutusaltaat. Taustalla puiden lomasta näkyy Vanajavesi. (Kuva: HKHMK, A456/VII:1).

Puiston eteläosan itärinteeseen rakennettiin ns. Puistokomitean puutarha (Laitila 1995, 36), joka koostui paviljongista ja kukkapenkereestä. Puistokomitea perustettiin vuonna 1848, joten sen mukaan nimetty puiston osa on rakennettu aikaisintaan kyseisenä vuonna, luultavasti kuitenkin ennen vuotta 1850. Rinteen päälle rakennettu paviljonki, ns. Puistokomitean paviljonki, oli järjestyksessä tiittävästi puiston kolmas. Se on suorakaiteen muotoinen, kolmiosainen avopaviljonki, jonka kaiteet ja räystäät oli koristeltu runsain puuleikkauksin sveitsiläistyyliin. (KUVA 44).

**KUVA 96 A-B.** A. Puistokomitean puutarhan paviljonki kunnostettiin vuonna 2004, mm. kaiteet uusittiin. B. Puistokomitean paviljonki toukokuussa 2005. Alun perin huvimajan kaiteet olivat koristeellisempaa mallia ja kattojen harjalla on myös ollut puukoristeet (ks. KUVA 44). Taustalla näkyy Vanajavesi. (Kuvat: A. TTA, B. Sari Saastamoinen, 16.6.2005).

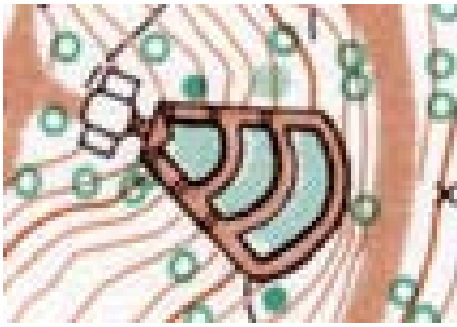
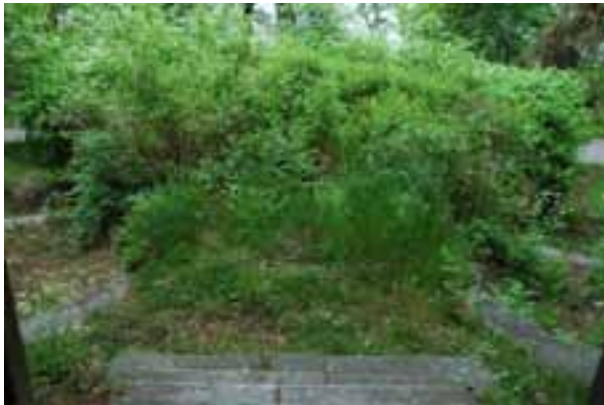
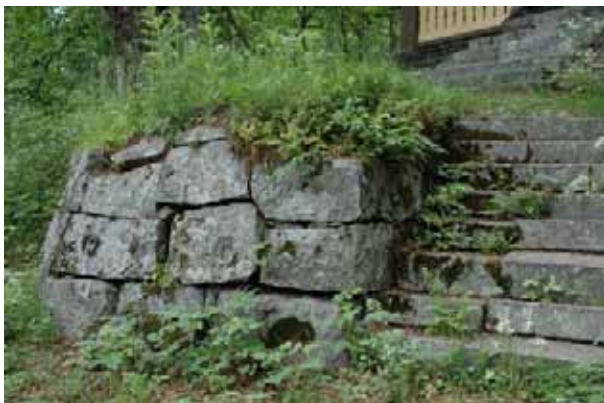
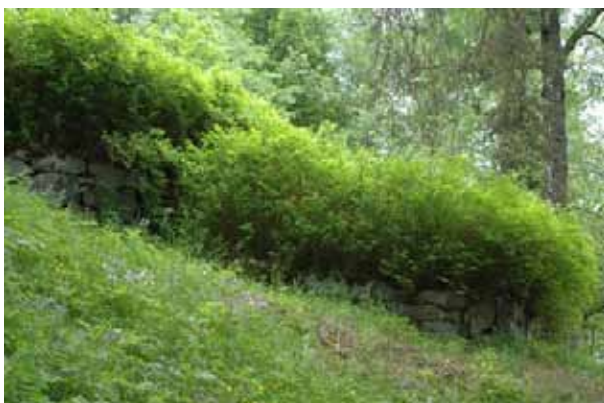
**KUVA 45. A-D.** Ns. Puistokomitean puutarhan istutusaltaat ja portaat. Nykyisin altaissa kasvaa koristepensaita. **A.** Puistokomitean puutarhan pohjapiirustus. **B.** Näkymä paviljongilta alaspäin altaille. **C.** Paviljongille johtavat portaat ja ylin istutusallas. **D.** Kaksi alinta allasta sivusta kuvattuna. (Kuvat: A. Talvisilta, 1979, B-D Sari Saastamoinen, 16.6.2005).

Puistokomitean paviljongin yhteyteen sen alapuolelle rinteeseen rakennettiin kolme ylhäältä alas portaittain sijoitettua ja kooltaan suurenevaa kivisistä tukimuureista koostuvaa istutusallasta (KUVA 45). Paviljongilta laskeutuva kiviportaikko jakautuu kahtia altaiden molemmin puolin. Altaiden molemmilla puolilla kulkevat käytävät, joiden jyrkimmissä kohdissa on portaat. Myös altaiden välissä kulkevat käytävät. Altaisiin oli alun perin istutettu kukkia, nykyisin niissä kasvaa koristepensaita. Puistokomitean puutarhassa on ollut myös kivinen pöytä istuimineen (Laitila 1995, 36), nähtävästi huvimajan pohjoispuolisella tasanteella. Se siirrettiin myöhemmin Rantapuistoon (Björkbom 1925c).

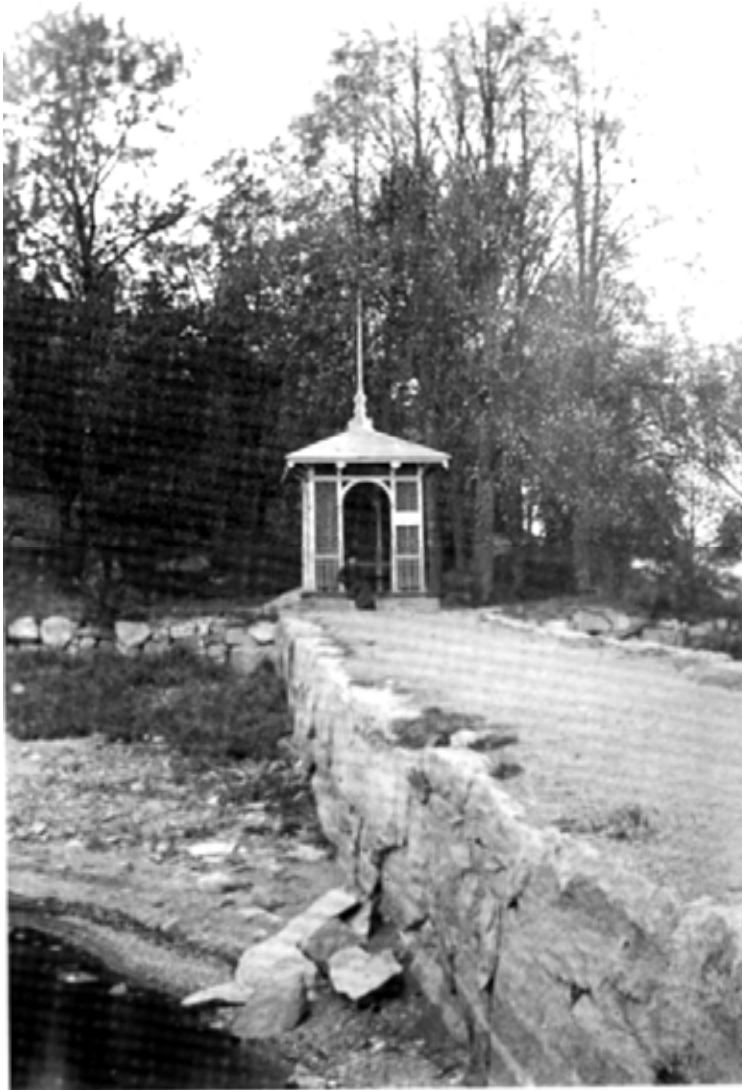
**KUVA 46.** Noin vuonna 1861 rakennettu (Björkbom 1925c) pieni Rantapaviljonki puiston itärannalla arviolta 1900-luvun alussa. Vain takaseinä on umpinainen, kolmella muulla sivulla on kaarimainen oviaukko. Kivilaituri rakennettiin vuonna 1864. (Kuva: Laitila 1995, 42, alkuperäinen HKHMK).

Vuoden 1861 paikkeilla puiston itärannalle rakennettiin (Björkbom 1925c) neljäs, pieni pohjaltaan nelikulmainen, kolmelta sivulta avonainen paviljonki, ns. Rantapaviljonki. Sen seinät ovat säleristikkoa ja katossa on korkea, kapea koriste (KUVA 46). Paviljonkia on mm. vuoden 1995 puiston esitteessä kutsuttu itämaistyylliseksi (LHTA 5), mutta kiinalaistyylin edustajaksi sitä ei ehkä kuitenkaan voida laskea. Tyyliinsä rantapaviljongin voi sanoa liittyvän perinteisiin treillage- eli säleikkörakennelmiin, jotka Knapas mainitsee (2001, 164). Treillage oli 1600-luvulla Ranskasta Versaillesin muotopuutarhasta alkunsa saanut puutarharakenne, josta tuli hyvin suosittu (Accents of France, 2005). 1860-luvun ranskalainen Pariisissa julkaistu säleikkörakenteita esittelevä katalogi sisältää mm. pergoloita, penkkejä ja paviljonkeja (Treillage 2005). Kuvassa 47 on katalogin etusivun treillage-rakenne, jota Rantapaviljonki lähinnä tyyllillisesti muistuttaa.

**KUVA 98 A-B.** **A.** Vuonna 2004 Rantapaviljongista puuttuu kattokoriste. Kuvassa testataan paviljongin uutta väriä (TTA 1). Huvimajan takana näkyy kunnostettu pumppukoppi. **B.** Toukokuussa 2005 paviljonki uudessa asussaan, uusi kattokoriste on hieman yksinkertaisempaa mallia kuin alkuperäisessä (ks. KUVA 46) (TTA 1). (Kuvat: A. TTA, B. Sari Saastamoinen, 10.5.2005).

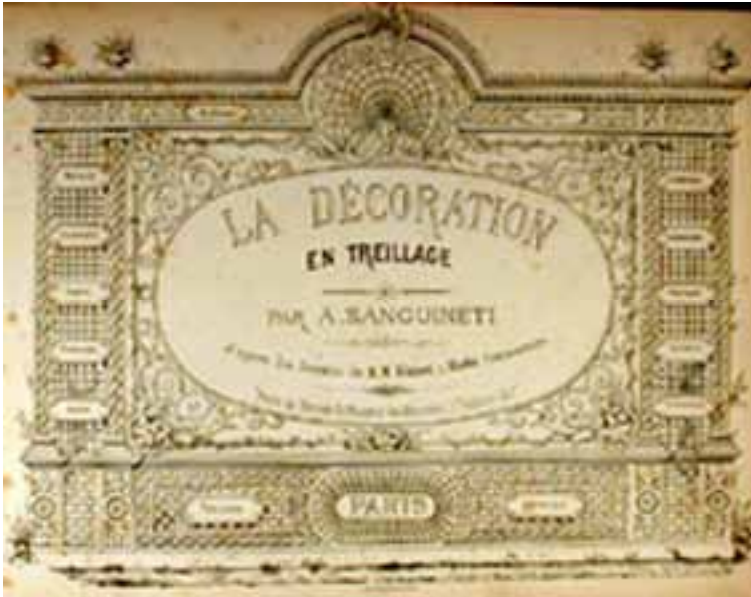
**KUVA 47.** Noin 1860-luvulla Ranskassa painettu myyntikatalogi, joka esittelee Waaserin ja Madinin treillage-rakenteita kuten paviljonkeja, penkkejä ym. (Treillage 2005). Parkin Rantapaviljongin seinän säleikkö rakenne on samaa tyyliä. (Kuva: Treillage 2005).

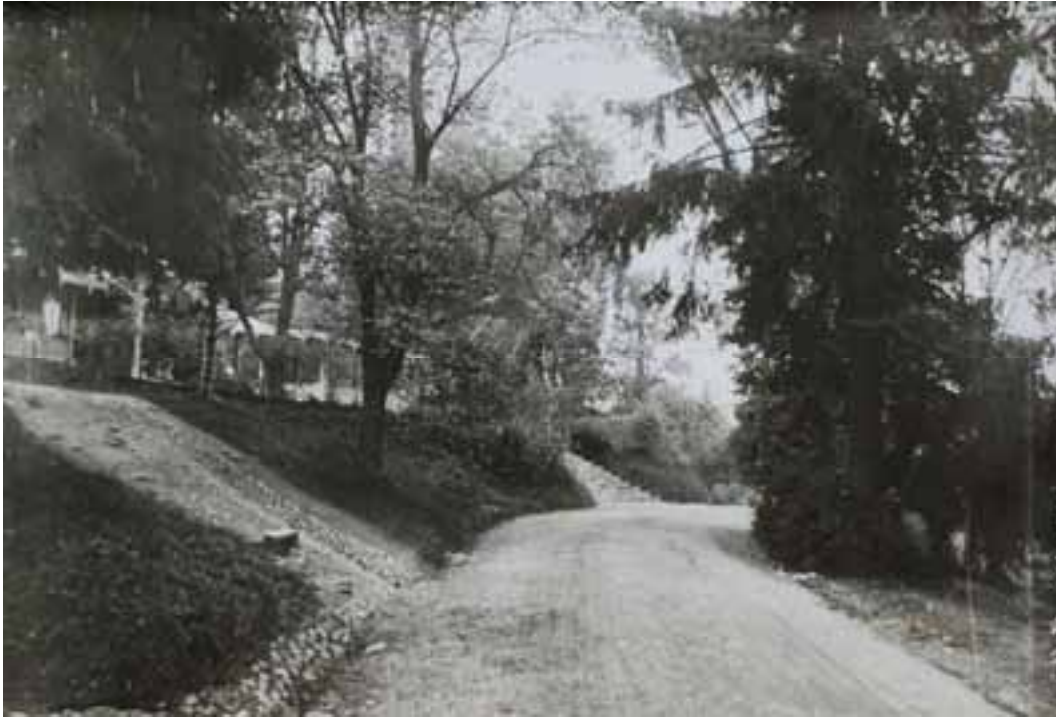
**KUVA 48.** Puistoravintola puiston itärinteessä arviolta 1900-luvun alussa. Rakennuksen edessä alhaalla kulkee käytävä, jolle pääsee pihalta kiviportaita pitkin. (Kuva: MVKA, KL 19.11. -73).

Lääninarkkitehti Edelfelt suunnitteli sveitsiläistyyllisen puistoravintolan, joka avattiin vuoden 1861 toukokuussa Floran päivänä (Laitila 1995, 37-39.) Ravintola sijaitsi puiston itärinteessä. Puistoravintolan alkuperäiset piirustukset eivät ole säilyneet, mutta Laitila (1995, 39) mainitsee palovakuutusasiakirjan kuvauksen rakennuksesta rakennusvuodelta: ravintola oli lautarakenteinen, pärekattoinen ja siinä oli viisi huonetta. Myöhempien 1950-luvulta peräisin olevien ravintolan piirustusten perusteella huoneet ovat olleet ravintolasali, kaksi kabinettia, keittiö ja tarjoilutiskillä varustettu kassahuone (TTA 1). Rakennuksessa oli myös kapea veranta, jossa oli leikkauksin koristetut kaiteet ja katossa koristeellinen räystääs. Kalusteiksi hankittiin petsattuja sohvia, tuoleja ja pöytiä. Niitä hankittiin myöhemmin myös ravintolan edustalle. Lapsille tehtiin kaksi kiikkulautaa. (Laitila 1995, 39.) Laitilan kuvauksen mukaan (1995, 39) ravintolan pihalla oli erilaisia kasvi-istutuksia, koristeurna ja peilipallo. Rakennuksen kaakkoispuolelta edustalle rakennettiin rinteeseen leveä kiviportaikko, joka johti ravintolan alapuolella kulkevalle käytävälle, josta taas pääsi polkua myöten alas laiturille ja pienelle Rantapaviljongille polkua myöten (KUVA 48-49). Ravintolan pohjoispuolelle rakennettiin myös keilarata (Lindeqvist 1930, 58; TTA).

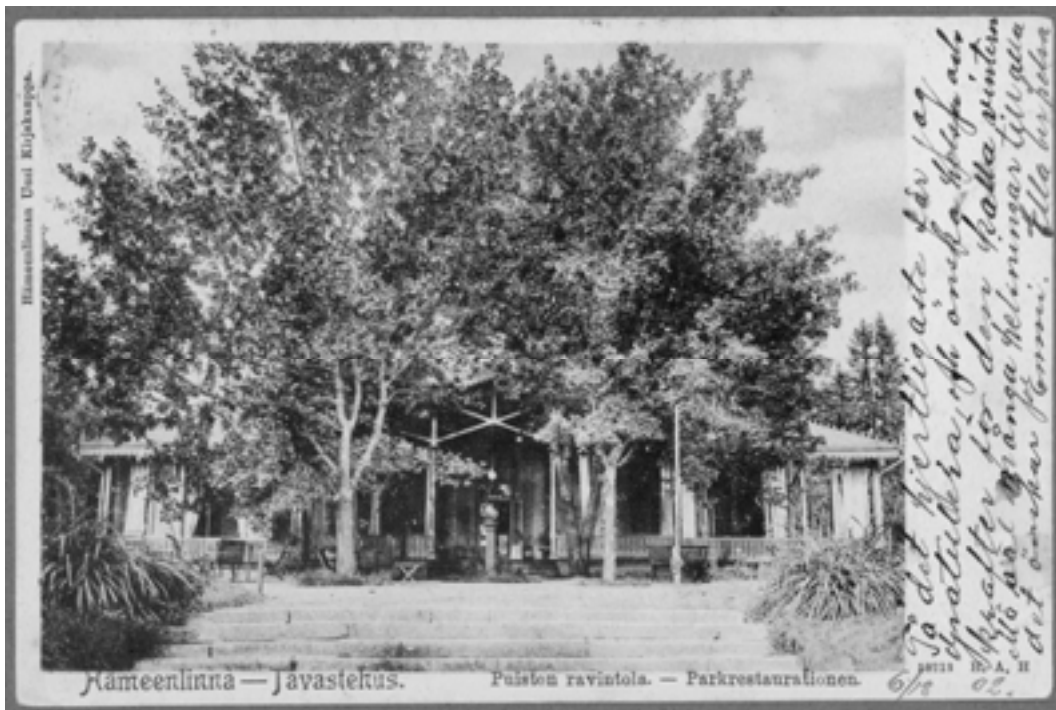
**KUVA 49.** Puistoravintolan kaakkoisjulkisivu postikortissa, teksti päivätty 6.12.1902. Pihalta johtavat alas käytävälle kiviportaikko, jonka molemmiin puolin ovat ruukkuistutukset. Rakennuksen edustalla kasvaa kaksi tammea ja niiden välissä näkyy tolpan päässä peilipallo. (Kuva: MVKA, KL 27.XII-61).

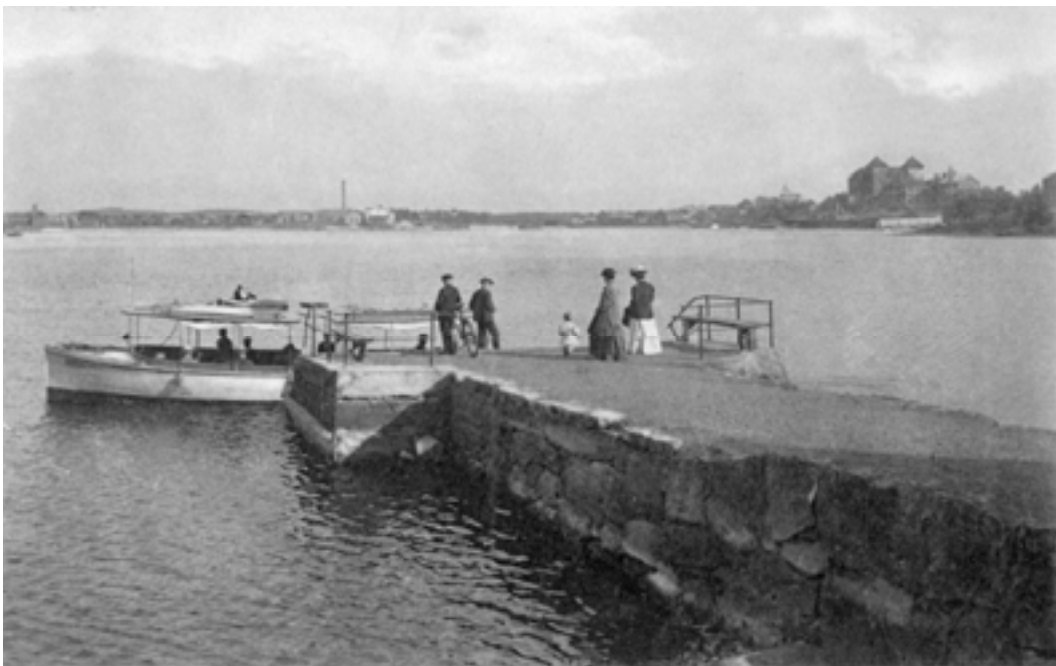
**KUVA 51.** Kuvassa näkyvä Parkin kivinen maihinnousulaituri rakennettiin vuonna 1864 puiston itärannalle (Lindeqvist 1930, 58). Laiturilla on pari rautakaiteiden reunustamaa penkkiä. Oikealla näkyy Hämeen linna. Postikortti 1900-luvun alusta, postileima 21.6.1911. (Kuva: MVKA, Neg. 190758).

Vuonna 1864 tehdyn päätöksen mukaisesti kaupunki rakennutti Puiston reunalle maihinnoususillan eli laiturin (Lindeqvist 1930, 58). Uusi kivilaituri sijaitsi Puistoravintolan alapuolella. Viimeistään laiturin teon yhteydessä on nähtävästi Vanajaveden koskien perkauksen aiheuttaman vedenpinnan laskussa syntynyttä rantatörmää (Mikkola 2002, 18) tuettu muurilla. Paikalla oli luultavasti jo ennen vuotta 1864 ollut joko pienempi kivinen tai puinen laituri, jonka tilalle kivilaituri rakennettiin. Puistossa on saattanut olla enemmänkin laitureita. Björkbom mainitsee (1925c), että puiston rannoilla oli myös useita veneiden laskupaikkoja, kolme pohjoisella ja kaksi itäiselle puolella.

Ravintoloitsija Nordin järjesti vuoden 1864 kesällä Keinusaassa pitämänsä ravintola Pinellan, kaupungin ja Parkin välille kuljetuksia käsikäyttöisellä siipirasveneellä (Björkbom 1925c; Laitila 1995, 28). Samana vuonna alkoi myös säännöllinen laivaliikenne Hämeenlinnan ja Lempoisten välillä. Hämeenlinnasta Lempoisiin kulkevat laivat kulkivat sunnuntaisin myös kaupungin ja Puiston väliä. Laivamatka Puistoon maksoi kolmesta viiteen kopeekkaan istumapaikasta riippuen. Laivamatka oli niin suosittu, että alukset ansaitsivat kymmeniä ruplia joka sunnuntai. (Lindeqvist 1930, 177-178.) Laiturin edustalla sijaitsevaa paviljonkia voitiin käyttää odotusmajana. Myös itse laiturilla oli muutama penkki, kuten kuvasta 51 voi nähdä.

**KUVA 94.** Kaupunginpuiston vuonna 2003 uudelleen rakennettu kivilaituri. Uusi laituri poikkeaa alkuperäisestä siten, että siinä ei ole rautakaiteita ja penkkejä. (vrt. KUVA 51). (Kuva: Sari Saastamoinen, 16.6.2005).

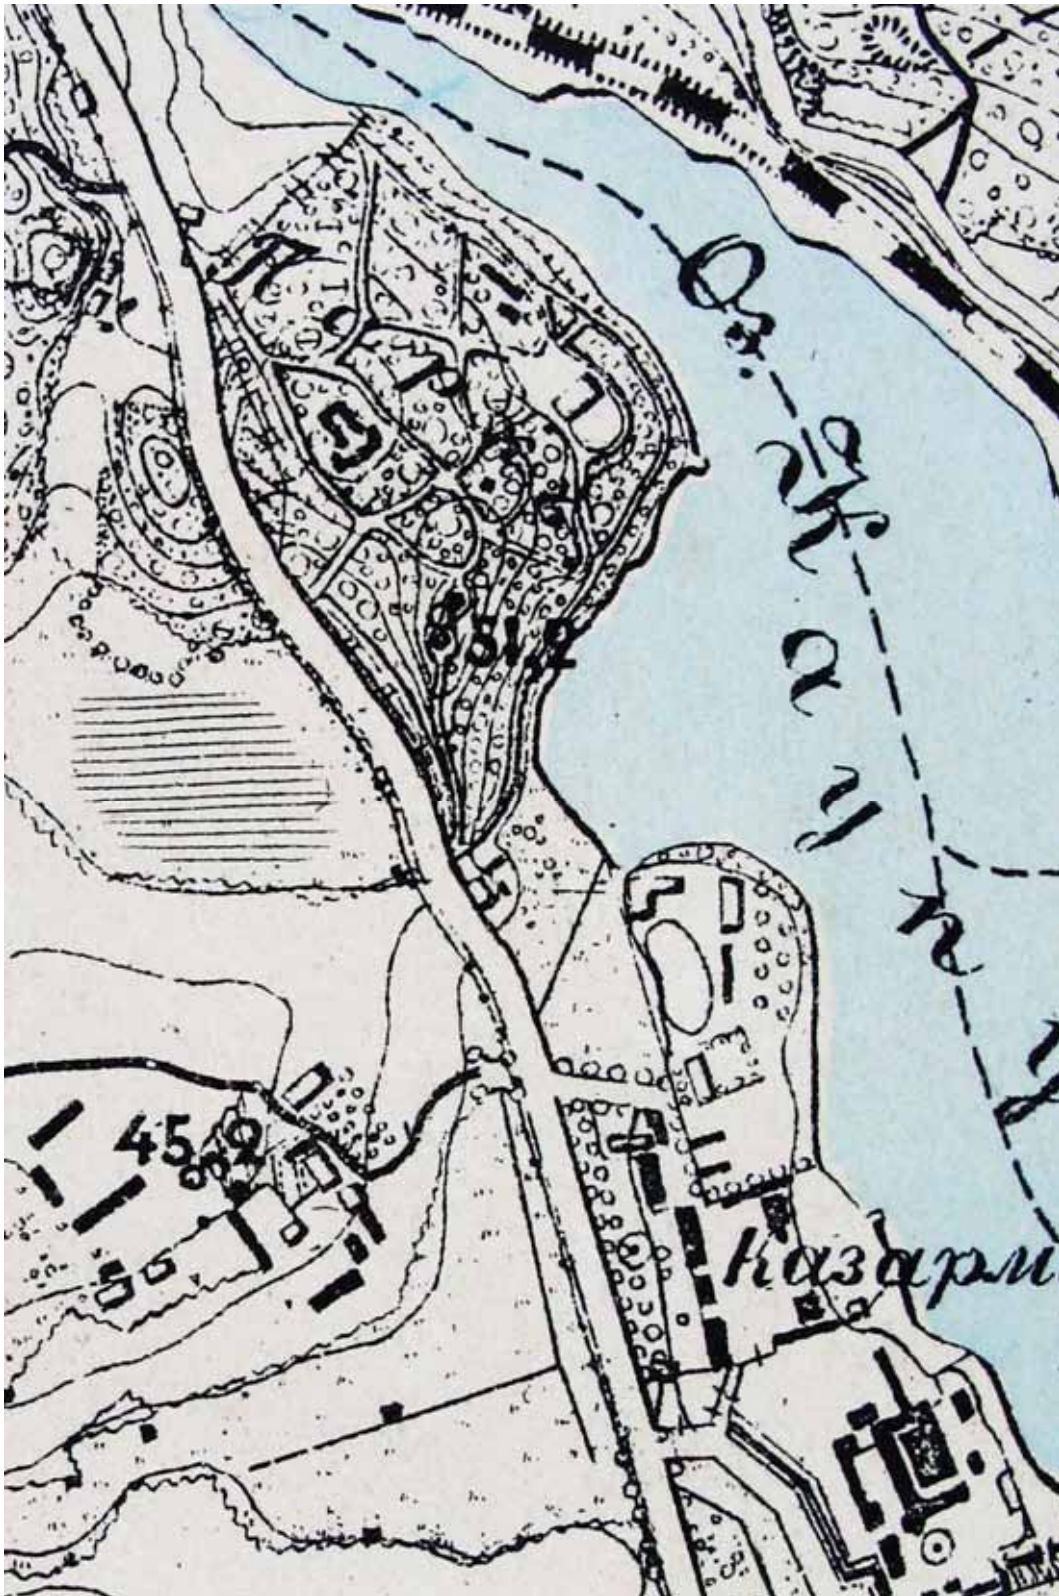
**KUVA 52.** Osasuurennos venäläisestä seutukartasta vuodelta 1875. *Plan' goroda Tavastgusa s'okrestaostjami i laternagomesta – v. 1875 g. klas. top. gub. seks. Topograf' Gubernskij Sekretas Tokarskij* (tekijä). Kartassa näkyy pohjoisessa Parkin alue, lännessä Ojoisten kartano ja idässä Linnan kasarmien alue. Lännessä Parkkia rajaa kaupunkiin vievä maantie, etelässä oja. Kuva: HMA, C14/G).

Reh binderin aikana myös Ojoisten kartanon maisema kehittyi merkittävästi. Hänen kerrotaan perustaneen nykyiseen, viimeistään vuonna 1852 rakennettuun ja vuonna 1931 purettuun päärakennukseen liittyvän kartanopuiston. (Palmunen 1968, 80-81, 126-127, 146; Mikkola et al. 2002, 56; Lappalainen 2002, 21-22.) On oletettu, että myös kartanolle nykyisin johtava koivukujanne olisi istutettu Reh binderin aikana (Lappalainen 2002, 21-22), mutta se voi olla myös myöhempää perua, ainakaan sitä ei ole merkitty vuoden 1875 karttaan (ks. KUVA 52).

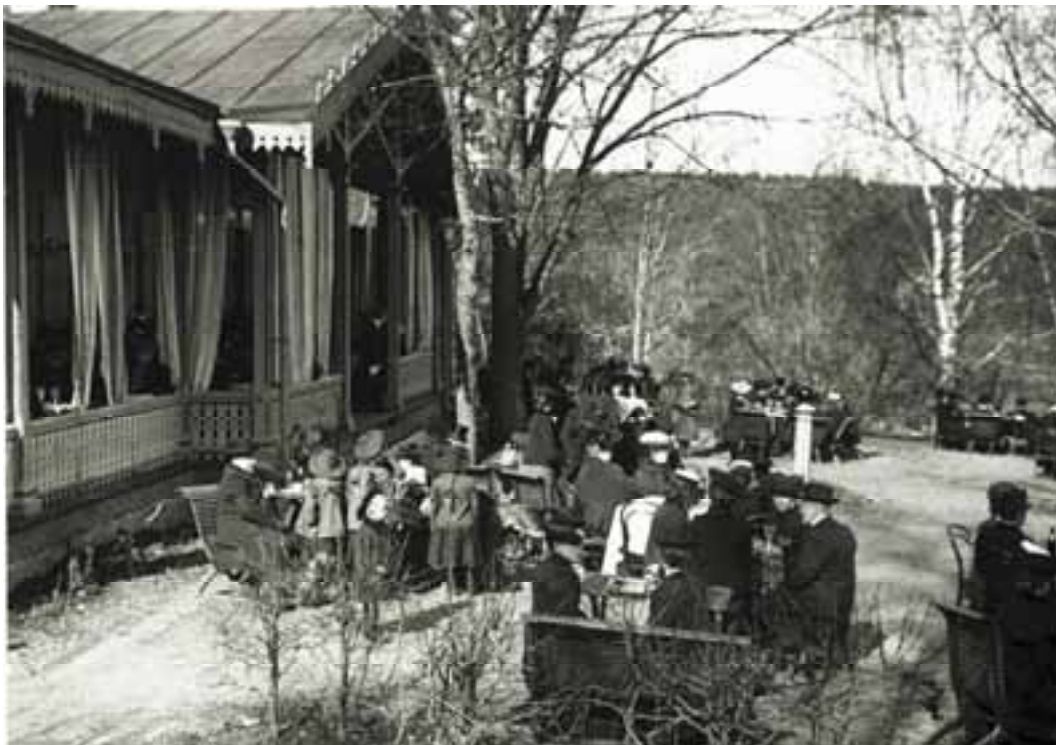
**KUVA 57.** Parkin Puistoravintolan pihaa 1890-luvulla. Terassi on koko seinän pituinen ja siltä pääsee sisäpihalle, jonne on myös asetettu pöytiä ja tuoleja. Pihalla on peilipallo pylvään päässä koristeena. (Kuva: HKHMK, A637/IV:8).

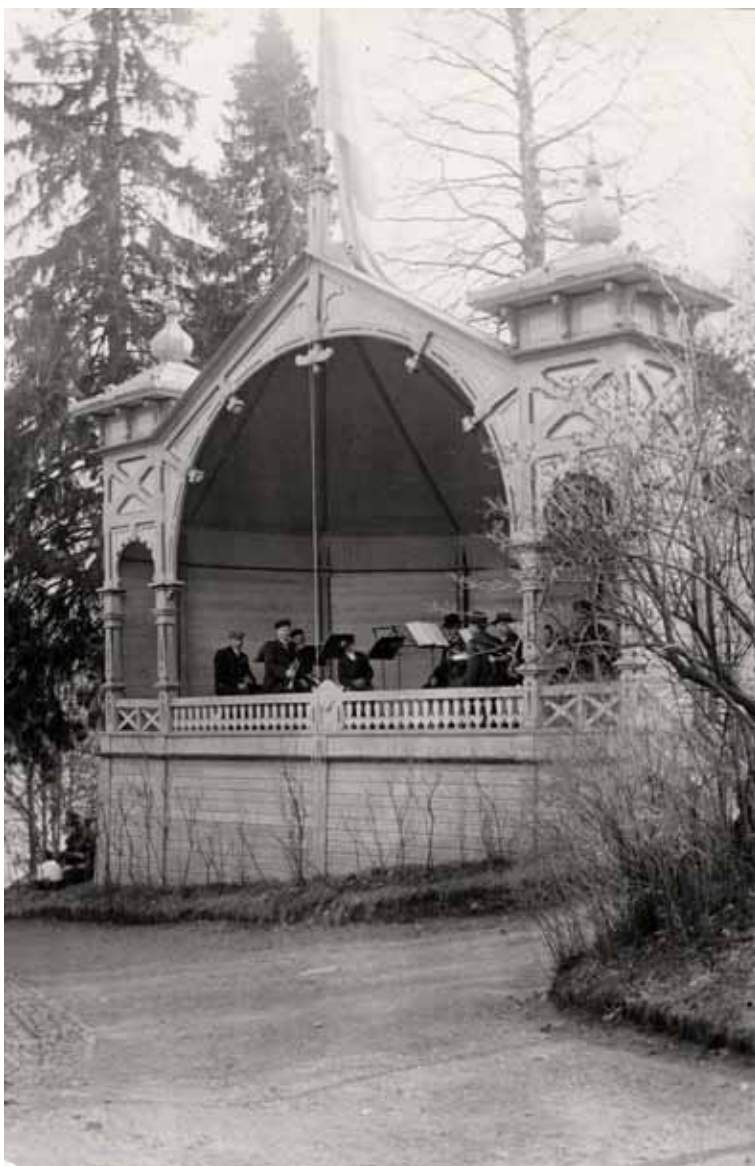
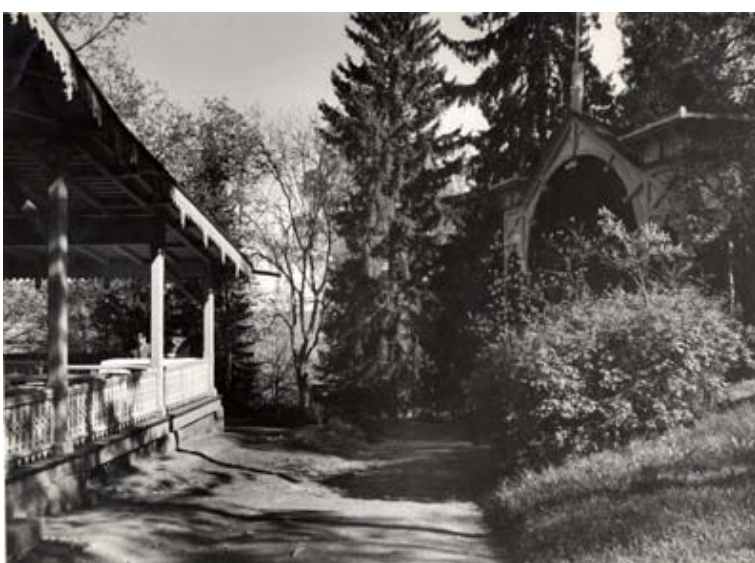
**KUVA 58 A-B.** Koristeellinen musiikkikappeli rakennettiin Puistoon vuonna 1895 Puistoravintolan eteläpuolelle. (HKA Kvpk 27.4.1894). **A.** Kuva arviolta 1900-luvun alusta. **B.** Kuva arviolta 1930-luvulta. (Kuvat: HKHMK, R580/X:2, R20739/X:2).

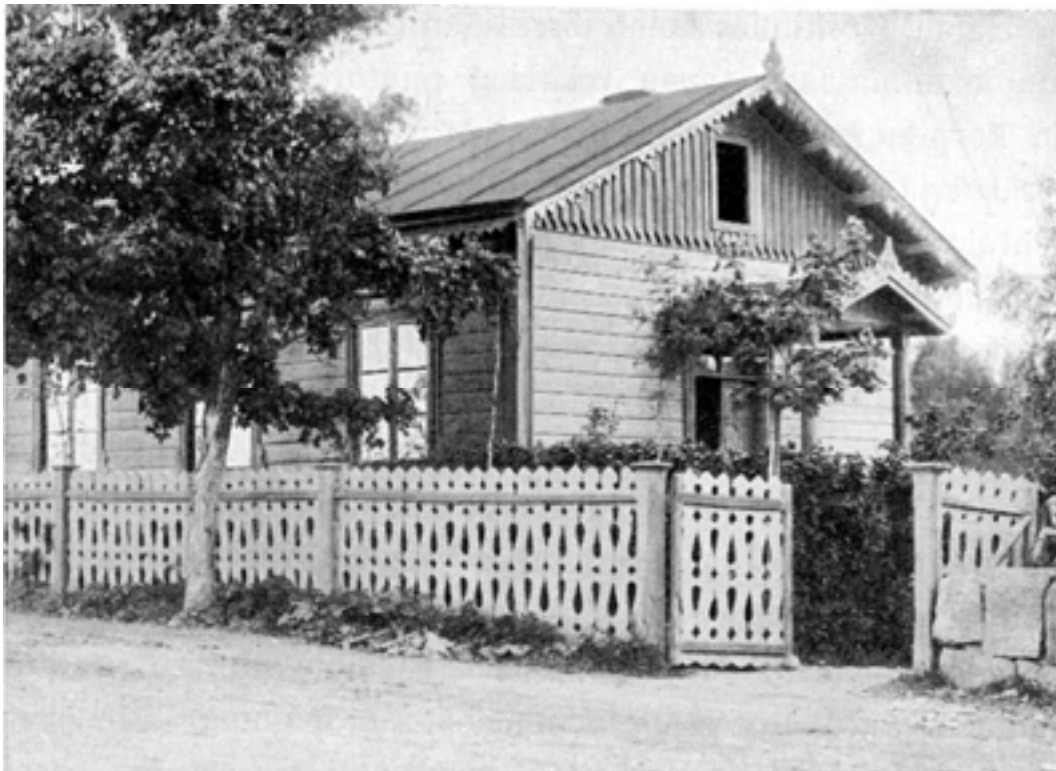
**KUVA 59.** Puutarhurin talo ja Larin-Kyöstin syntymätalo arviolta 1900 luvun alussa. Puistoa lännestä rajaava aita vaihtui talon kohdalla koristeelliseksi puuaidaksi. Myös itse talossa oli koristeelliset räystäät ja puulistat. (Kuva: Lahtinen 1938, 205).

Vuonna 1909 päätettiin rakentaa kaupungin puutarhurille Ison Puiston eteläisimmässä eli kaupungin puoleisessa päässä sijaitsevan asunnon yhteyteen sauna (HKA Kvpk 5.11.1909). Samalle alueelle asunnon eteläpuolelle perustettiin vuonna 1910 kaupungin ensimmäinen kasvihuone taimien kasvatusta varten, itse asiassa se ei ollut varsinainen kasvihuone vaan kasti eli vinolappeinen kasvilava (Korpela 2002). Asunnosta rantaan päin puutarhurilla oli ollut jo ennestään oma pieni puutarha lavatarhoineen. Paikka ei kuitenkaan ollut paras mahdollinen puutarhalle, koska sitä vaivasivat tulvavedet. (Saarinen 1945.) Kuvassa 59 nähdään puutarhurin talo ja kuvassa 60 on kartta sen sijainnista puiston eteläosassa.

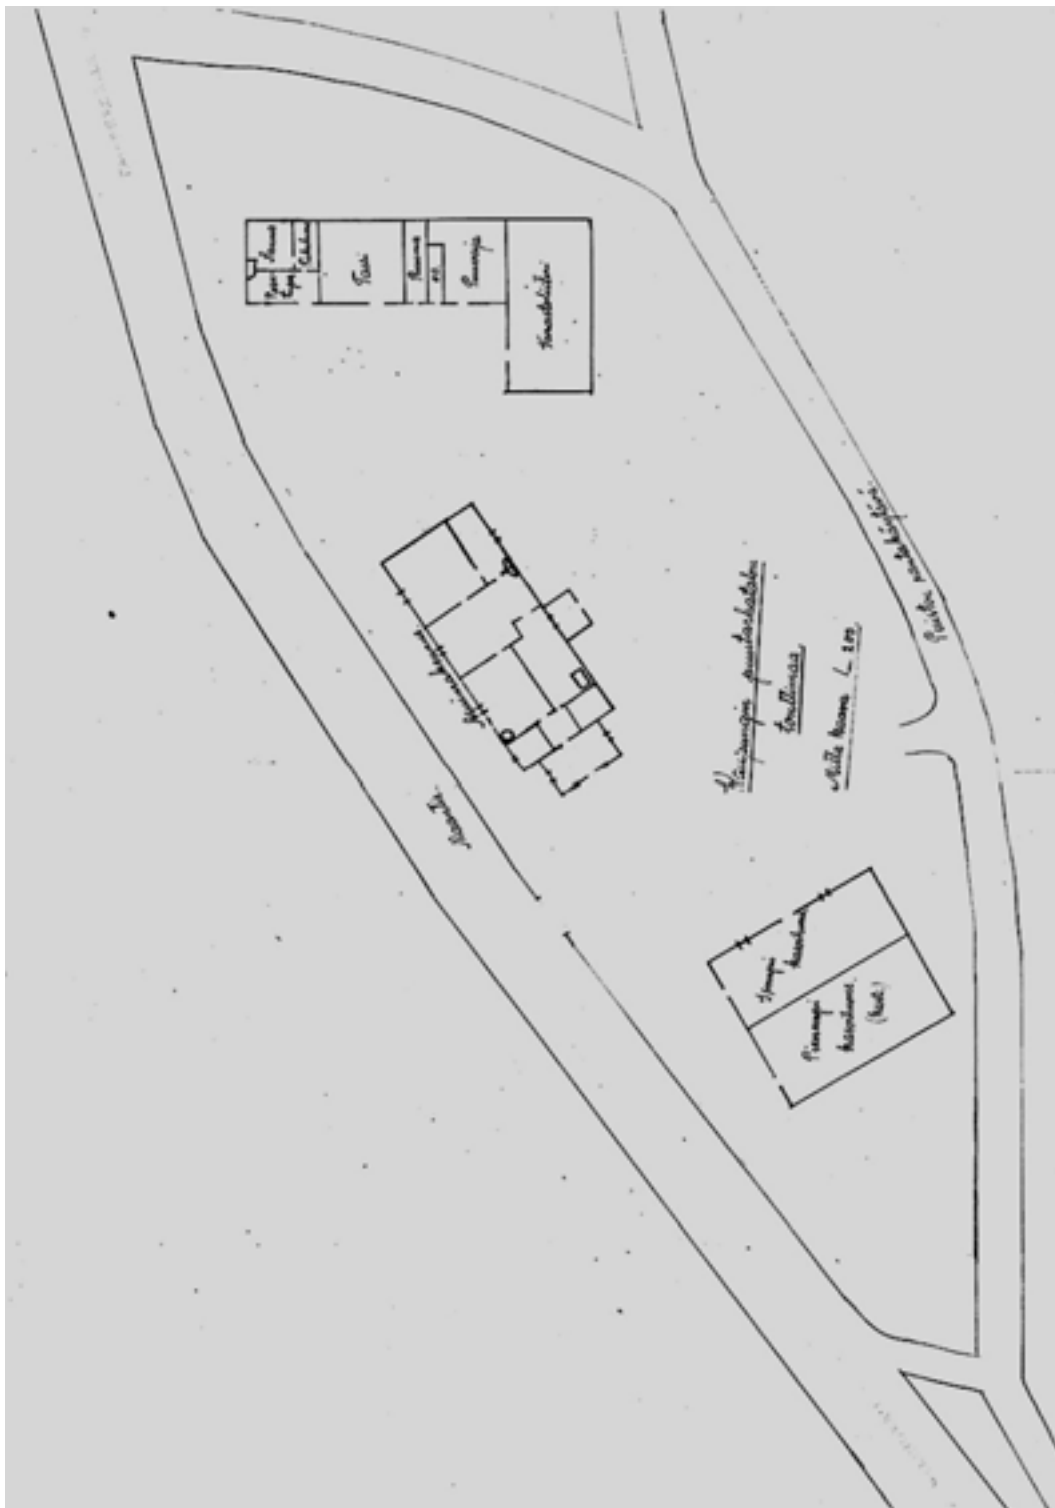
**KUVA 60.** Puutarhurin talon tontti puiston eteläosassa Tampereentien ja puiston rantakäytävän välissä arviolta vuosien 1909-1924 välillä. Talon eteläpuolella ovat kasvihuoneet, pienempi (kasti) ja suurempi, pohjoispuolella on ulkorakennus, jossa on pesutupa, sauna pukuhuoneineen, talli, ruuma, puuvaja ja varastoliiteri. Karttaa on pienennetty, joten mittakaava ei pidä paikkaansa. (Kuva: TTA).

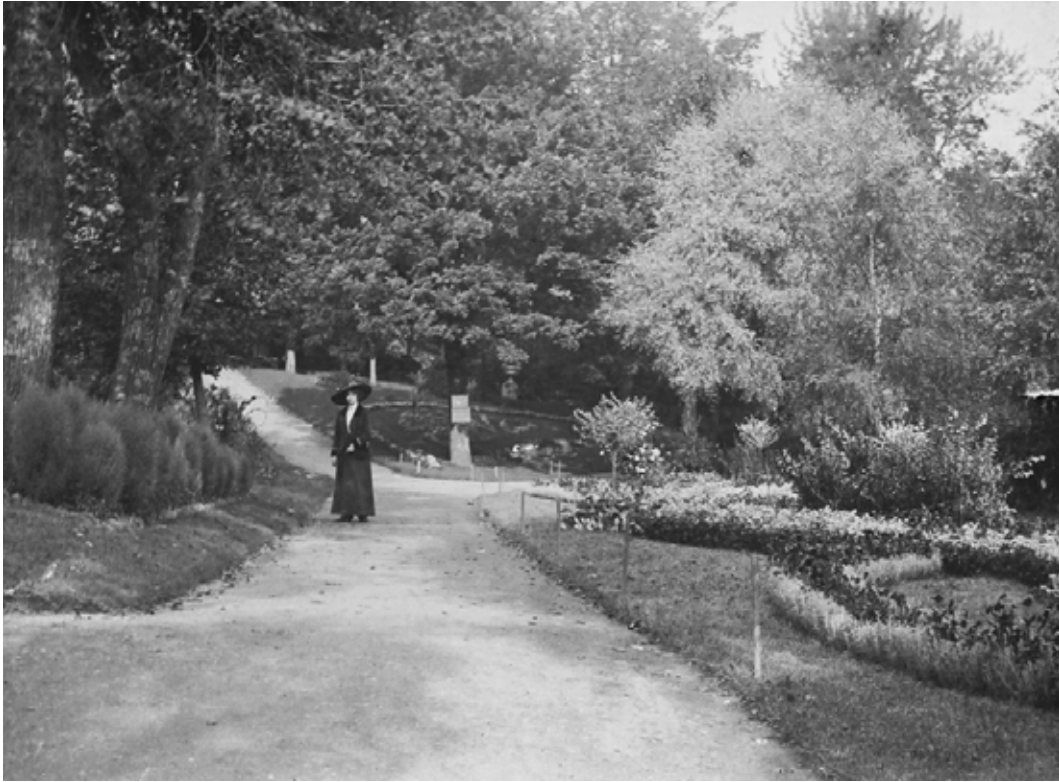
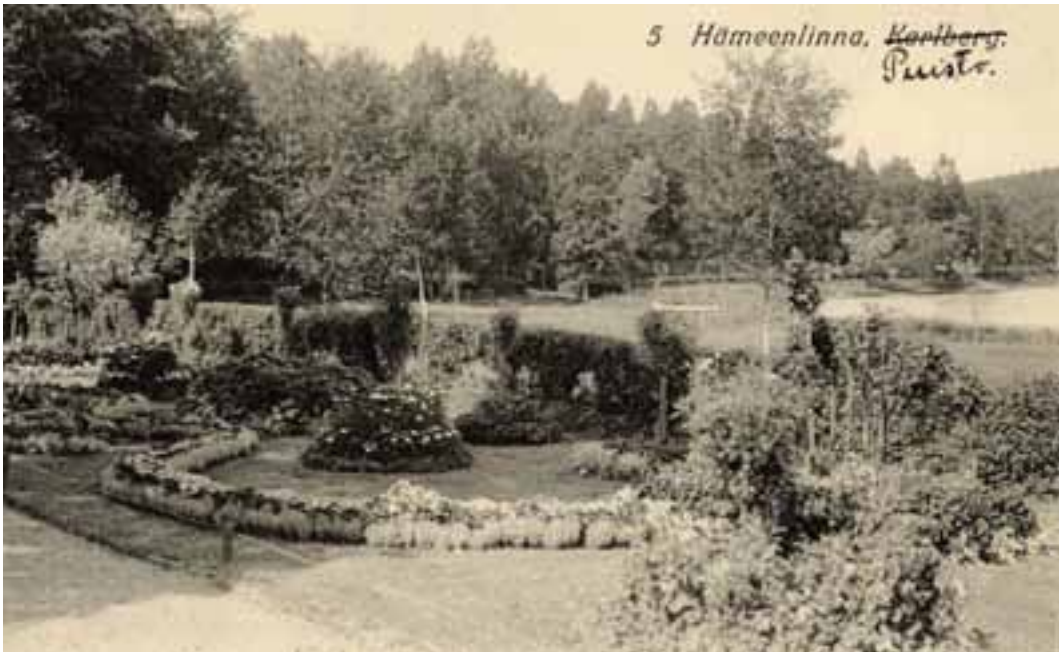
**KUVA 61 A-B.** Parkin eteläosan näyttäviä kukkaryhmiä ja pensasistutuksia arviolta 1910-luvulta puutarhurin talon ja järven välissä (ks. KUVA 59-60). Istutukset on suojattu käytävän reunaan matalien puupylväiden väliin asetetulla narulla. Kuvien tarkat kuvausajat eivät ole tiedossa, ne eivät välttämättä ole samalta kesältä. **A.** Käytävän vasemmalla puolella näyttäisi olevan kesäsympressejä, oikealla kesäkukista tehtyjä kuvioistutuksia ja pieniä puita tai vartettuja pensaita. Myös taaempaa ylös ajotielle nousevan käytävän oikealla puolella rinteessä on kukkaistutuksia. **B.** Kuvassa näkyvä alue on edellisestä kuvasta oikealle rantaan päin. Kuva on postikortti, jonka otsikkoteksti on korjattu, kuva ei selvästikään ole Karlbergistä eli Aulangolta, vaan Parkin eli Puiston eteläosasta. Taustalla näkyy puiston etelärinne, rantakäytävä ja sitä reunustava pensasaita sekä oikealla Vanajavesi sekä sen takana hämmäyttävä Karlbergin metsäharjanne. (Kuvat: HKHMK, B827:1/X:2, R20504/X:2).

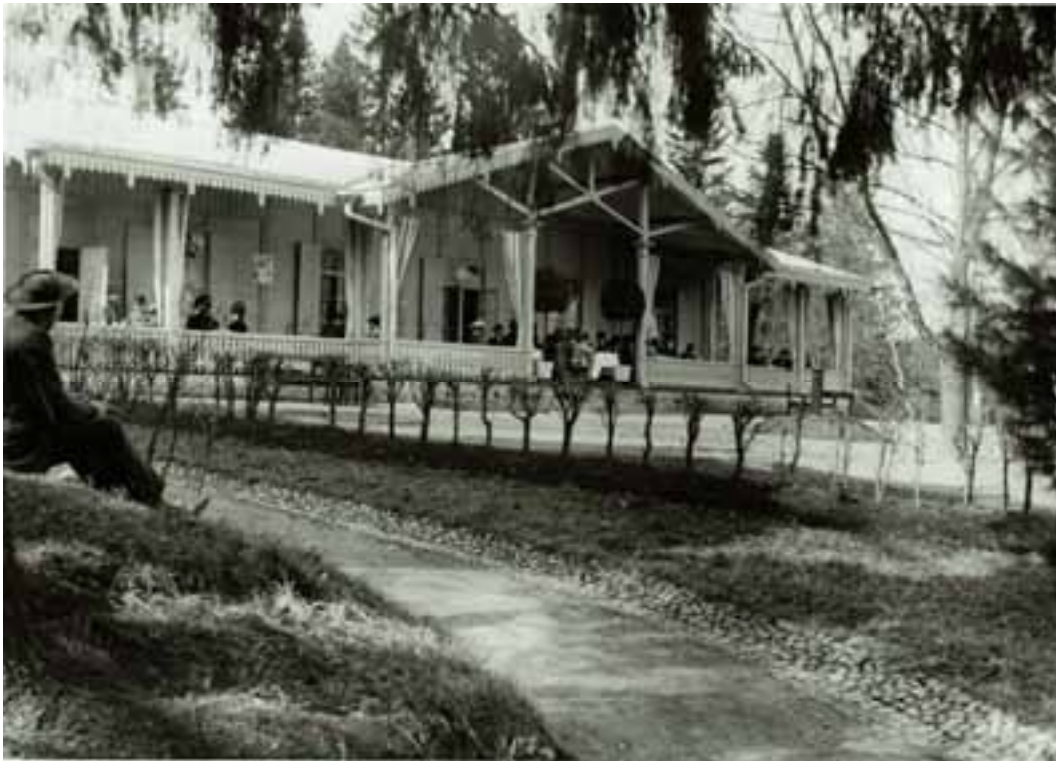
**KUVA 64.** Puistoravintola arviolta vuonna 1910 (Laitila 1995, 39.) Käytävän reunat on kivetty, terassilla sisäänkäynnin molemmin puolin on astiaistutukset muotoonleikattuine pikku puineen, pihan keskellä on pylväs, jossa aiemmin oli koristeena peilipallo (vrt. KUVA 57). Käytävän reunalla on leikattu pensasaita, kuva on otettu aikaisin keväällä, lehdet eivät ole vielä puhjenneet. (Kuva: HKHMKKA, R1496 III:1).

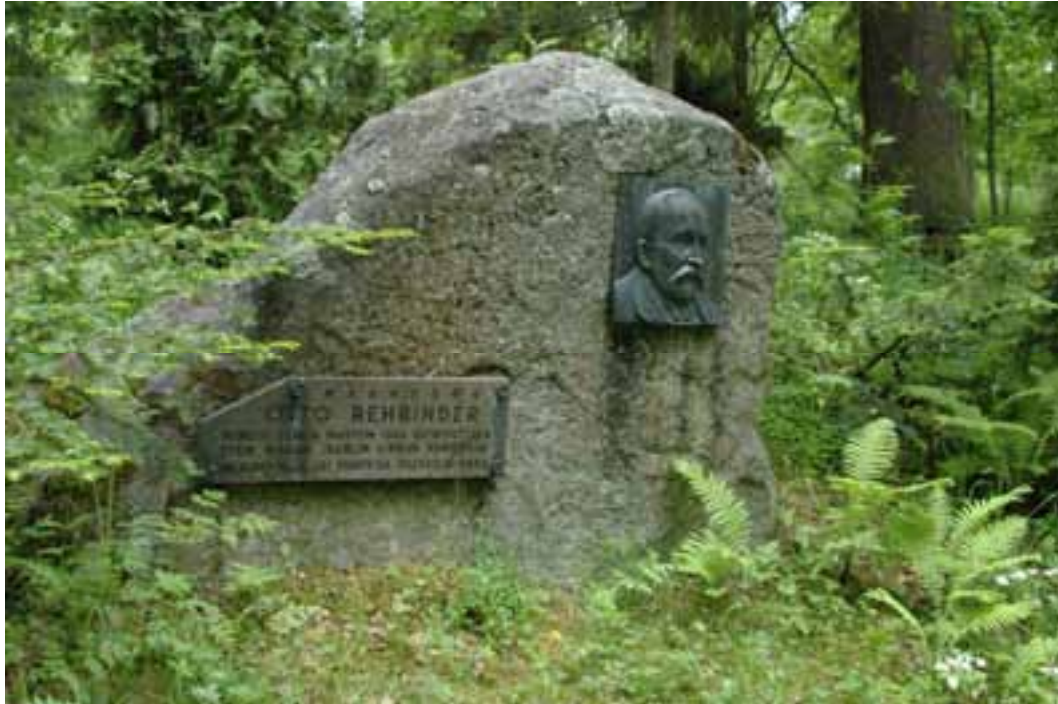
**KUVA 66.** Vuonna 1913 suunniteltu (HKA Kvpk 27.2.1913) Rehbinderiä kuvaava reliefi ja muistolaatta. Muistomerkki sijaitsee laululavan ja Puistokomitean puutarhan välillä puiston eteläosan rinteessä. Graniittikiveen kiinnitetty laatta varustettiin tekstillä: ”Maaherra Otto Rehbinder perusti tämän puiston 1848 suorittuaan työn Birger Jaarlin linnan vangeilla, jälkipolville jäi viihtyisä oleskelupaikka.” (Kuva: Sari Saastamoinen 16.6.2005).

Vuonna 1913 päätettiin Parkkiin pystyttää puiston perustajan, kuvernööri Rehbinderin muistomerkki. Alun perin kuvanveistäjä Emil Wikström ja puistokomitea esittivät muistomerkiksi veistosta, mutta valtuusto päätyi lopulta halvempaan ratkaisuun, Rehbinderiä kuvaavaan reliefilaattaan (KUVA 66). (Laitila 1995, 39-40; HKA Kvpk 27.2.1913.)

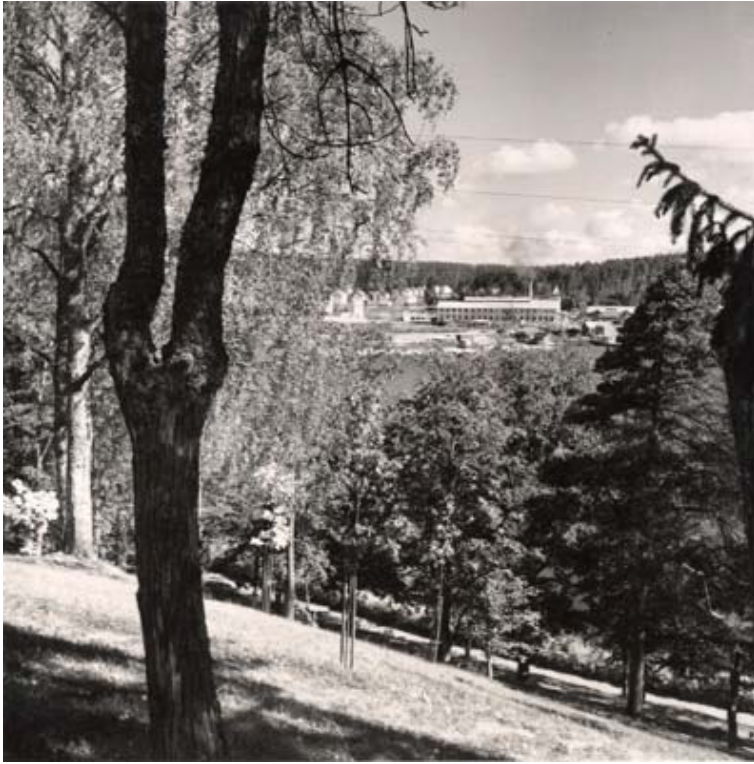
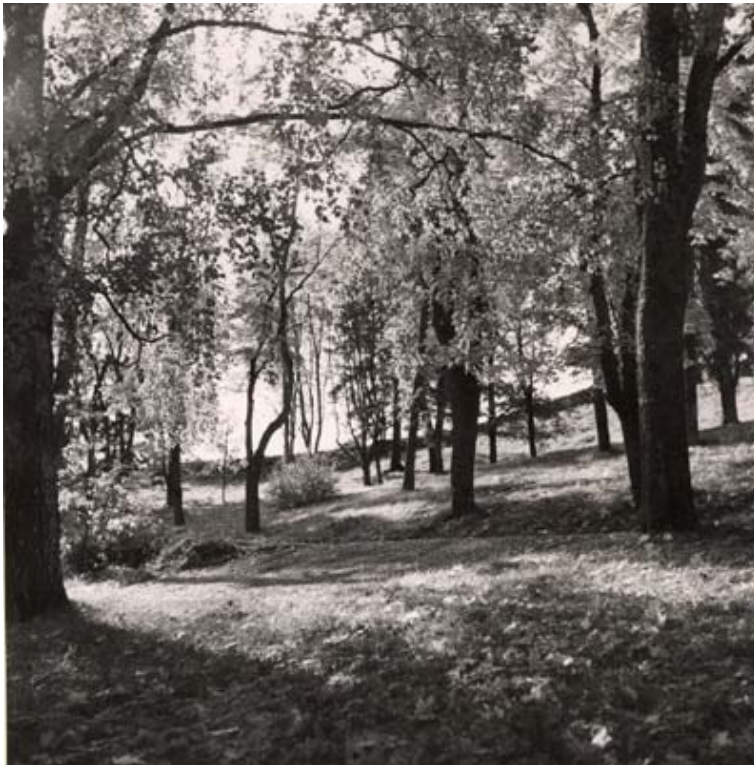
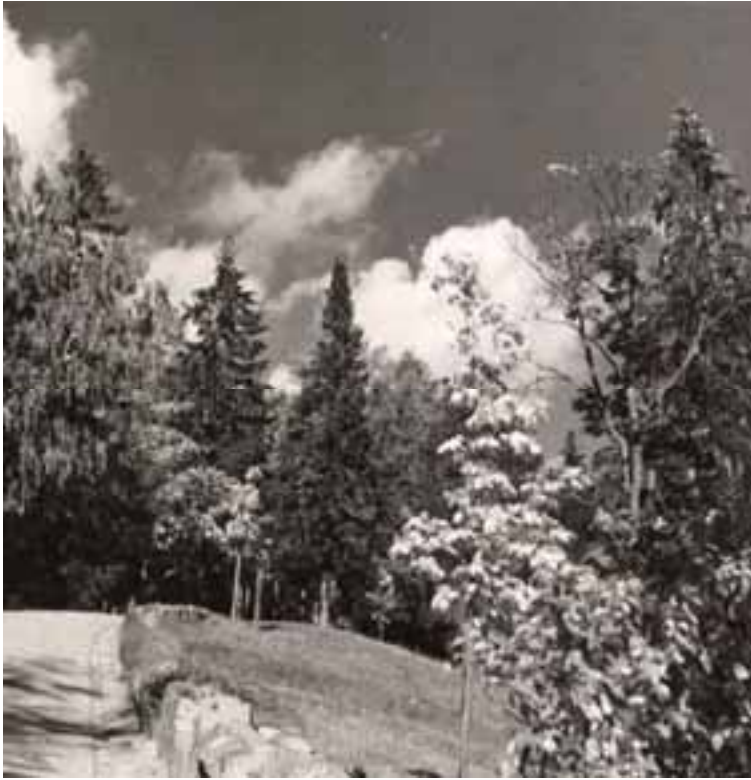
**KUVA 67 A-C.** Puiston etelä- ja itärinteitä 1950-luvulla. Puisto on suhteellisen avonainen, Vanajavesi erottuu hyvin puiden lomasta, nurmikko on niitetty lyhyeksi. **A.** Taustalla näkyy saha Vanajaveden vastakkaisella rannalla. **B.** Rinteen alaosassa näkyy rantakäytävää reunustava pensasaita. **C.** Ylös terasseille johtavan käytävän reuna on kivetty. (Kuvat: HKHMK A4285/X:2, A4284/X:2, A4286/X:2).

1950-luvulla puistoa rasittivat varuskunnan siellä pitämät sotaharjoitukset. Kaupunginpuutarhuri Saarinen sai vasta neljän vuoden neuvottelujen jälkeen harjoitusten pidon loppumaan ja rauha palasi puistoon. (Kipinoinen 1986, 692.) Vuonna 1957 Kaupunginpuiston karumpia ja epätasaisempia kohtia tasoitettiin täytemaalla ja kylvettiin noin 3500 m<sup>2</sup>. Myös Puiston pohjoisosan ja uimarannan kunnostustyöt aloitettiin. (Hämeenlinna 1959, 898). Kuvassa 67 A-C on Parkkia 1950-luvulla.

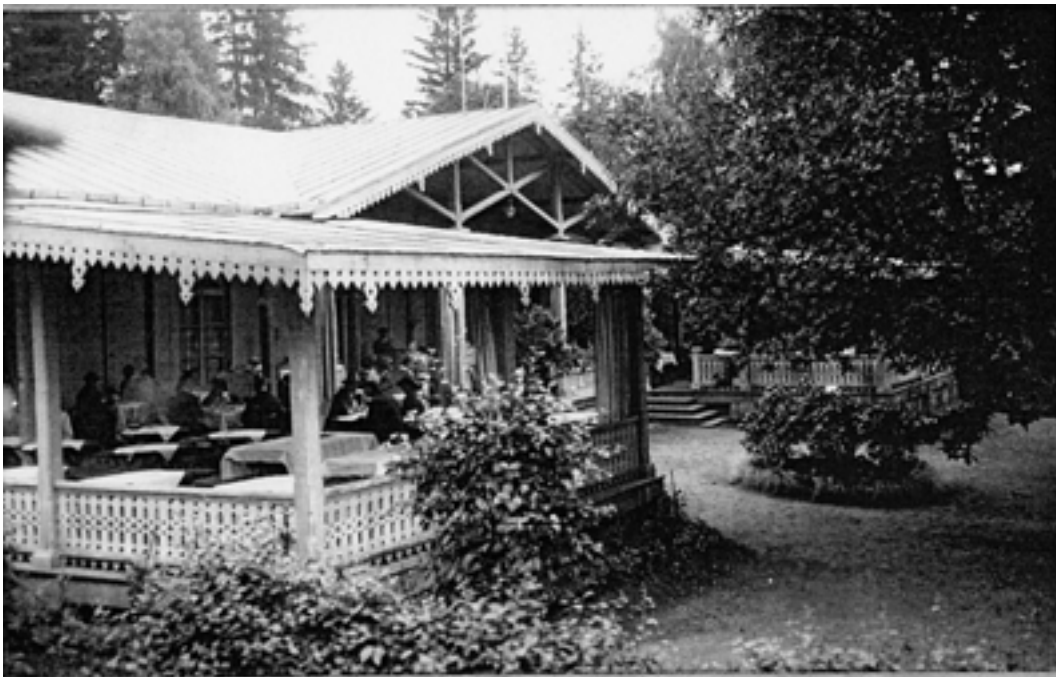
**KUVA 68.** Puistoravintolan terrassit ja sisäpihaa. Pihan keskellä on kukkaryhmä, mahdollisesti ruusuja. Suunnilleen samalla paikalla sijaitsi aiemmin pihan koristeena ollut peilipallo. Kuva arviolta 1930-40-luvulta. (Kuva: HKHMKKA, R1769).
