# Hämeenlinnan Parkki - Kaupungipuiston historia ja maiseman kehitys

Hämeenlinnan kaupunki  
Tekninen toimiala  
Luonnonhoitotoimisto

2005

**Hämeenlinnan Parkki – Kaupunginpuiston historia ja maiseman kehitys**  
**Tekijä: Sari Saastamoinen**  
**Työn tilaaja: Hämeenlinnan kaupunki, tekninen toimiala, luonnonhoitotoimisto**  
**2005**

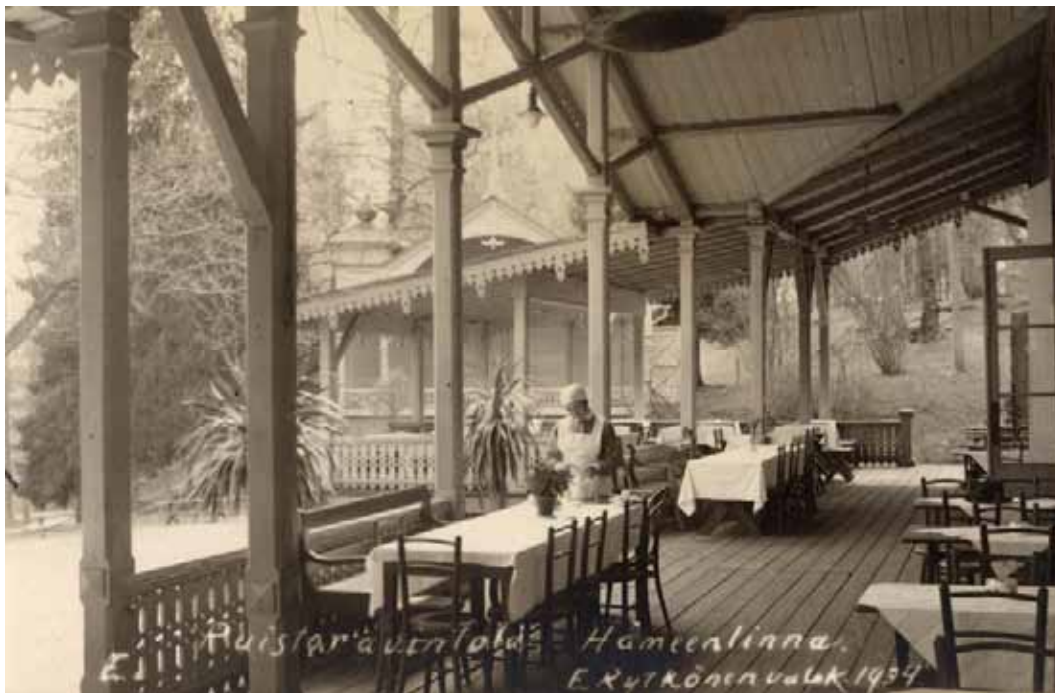
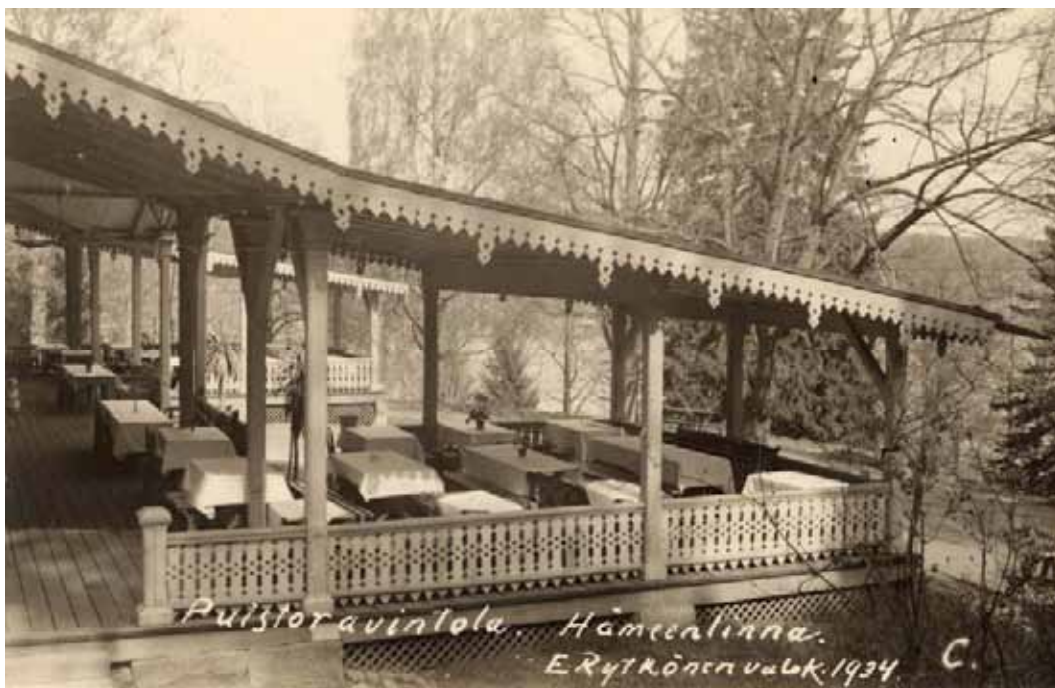
**KUVA 69 A-B.** Puistoravintola vuonna 1934, jolloin terassia on jo laajennettu kahdella siivellä. **A.** Tarjoilijaneiti Puistoravintolan terassilla. Taustalla musiikkikappeli. Terassin portaiden edustalla eksoottiset ruukkuistutukset, nähtävästi palmuja. **B.** Puistoravintolan terassia edellisen kuvan vastakkaisesta kuvakulmasta vuonna 1934. Taustalla näkyy Vanajavesi. (Kuvat: HKHMK, R943 IV:8, R944 IV:8).

Vuosina 1934-1944 Puistoravintola oli vuokrattuna Hämeenlinnan suojeluskunnan yhteyteen perustetun Naisjärjestö Lotta Svärdin (1919-1944) lottien hoitoon (Koskimies 1966, 539). Terrassia on jossain vaiheessa ennen vuotta 1934 laajennettu rakentamalla siihen lisäsiivet molempiin päihin. Ravintolan sisäpiha terassien laajentamisen jälkeen nähdään kuvassa 68. Kuvassa 69 A-B nähdään Puistoravintola vuonna 1934. Vielä vuonna 1910 ravintolassa oli vain seinänmyötäinen terassi (ks. KUVA 63), joten laajennus on tehty vuosien 1910-1934 välillä.

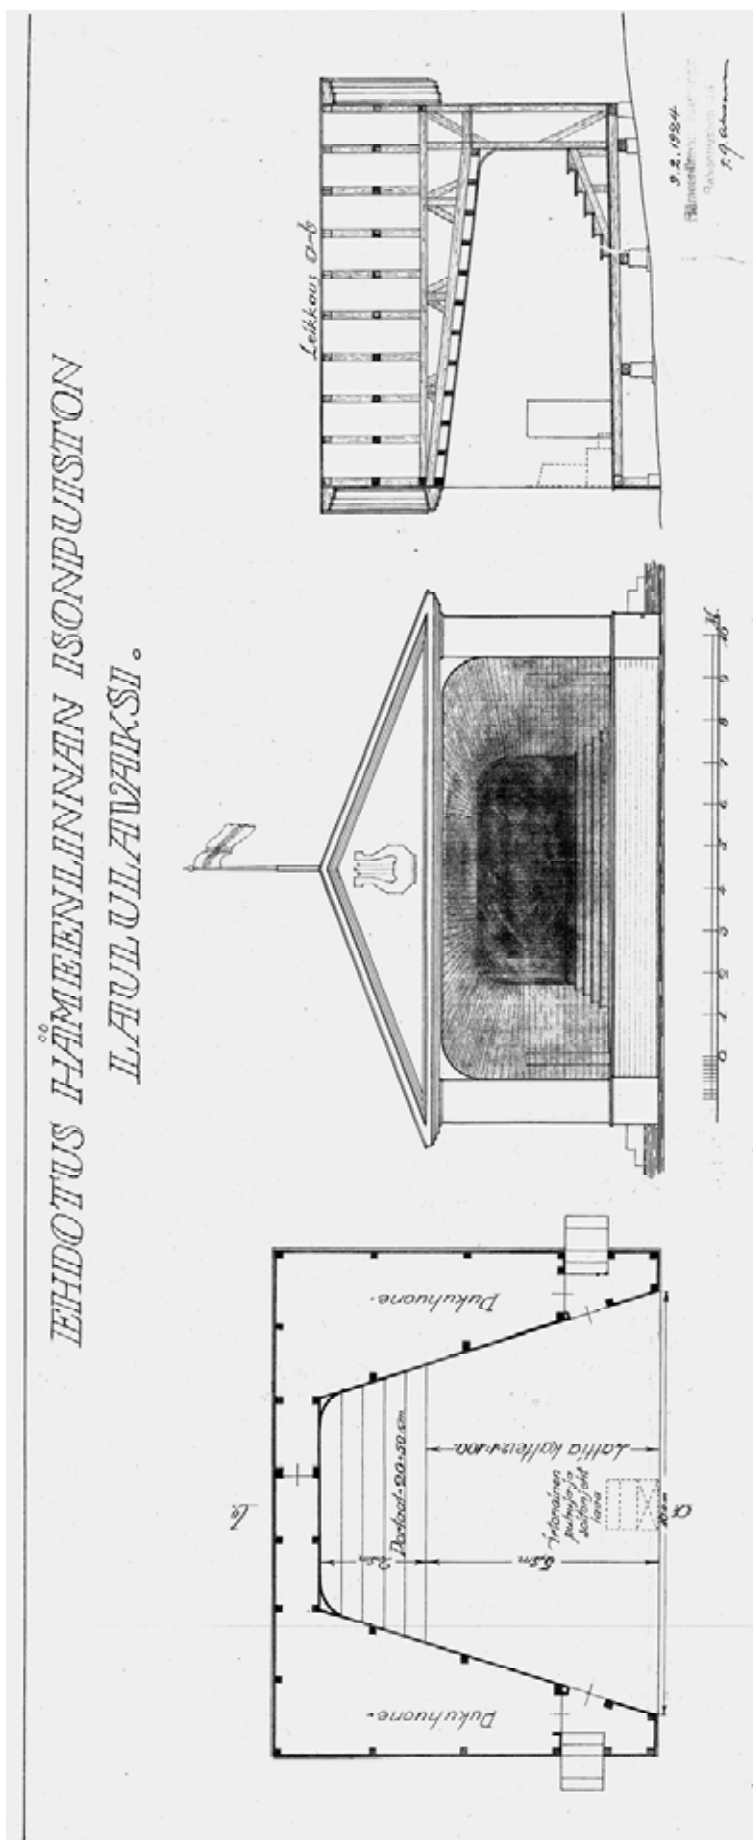
**KUVA 74.** Vuonna 1924 Puistoon rakennetun laululavan Rakennuskonttorissa tehdyt piirustukset. Signeeraus P.A. Ahomaa. (Kuva: TTA).

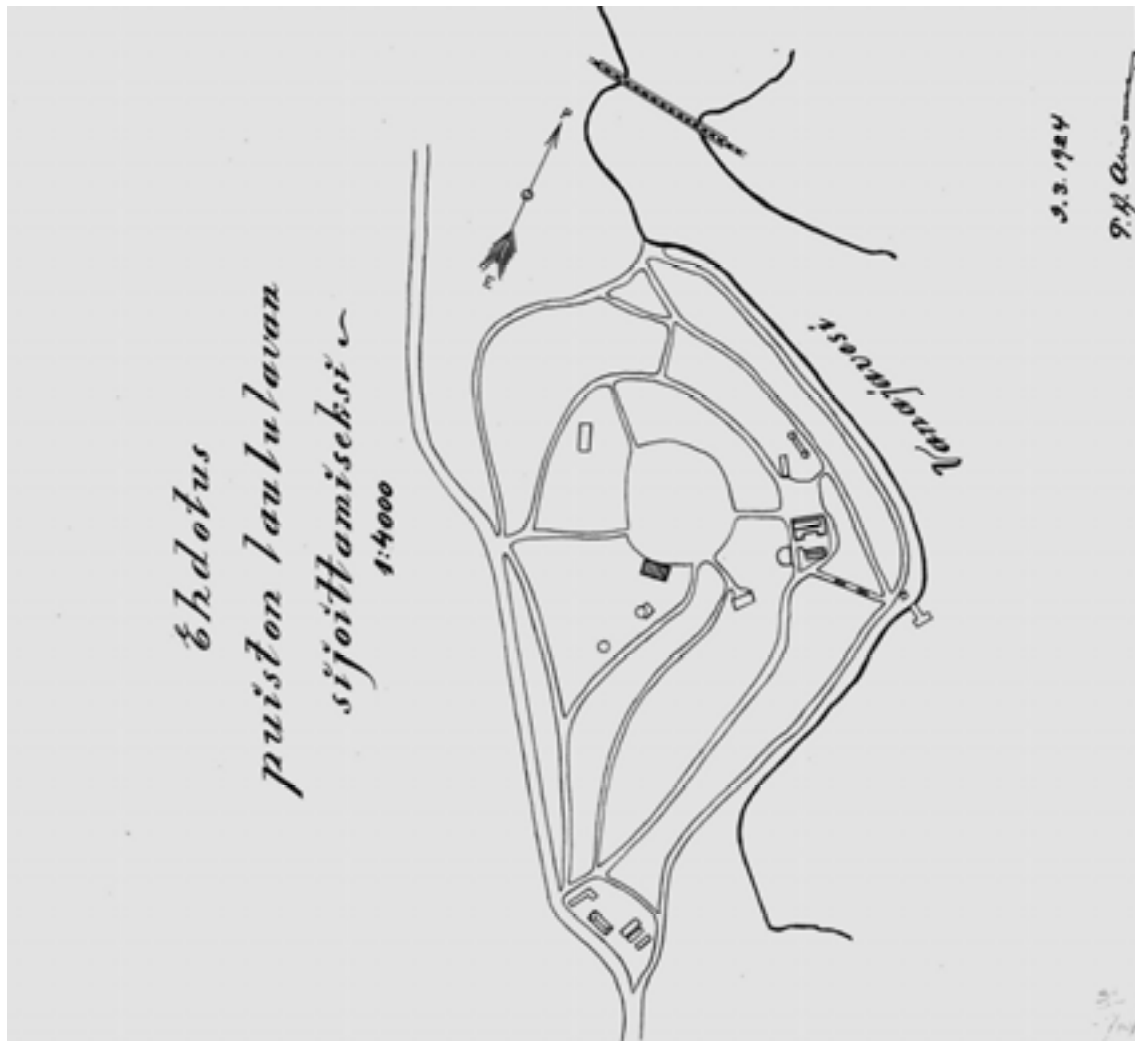
**KUVA 75.** Ehdotus laululavan sijoittamiseksi Puistoon vuodelta 1924, signeeraus P.A. Ahomaa. Puiston rakenteista karttaan on merkitty laitur, kahdeksankulmainen avopaviljonki, Kuvernöörin paviljonki, Puistokomitean paviljonki ja Rantapaviljonki, Puistoravintola kiviportaineen ja musiikkikappeli, ravintolan pohjoispuolelle keilarata ja sen viereen lähemmäs ajotietä toinen, tunnistamaton rakenne sekä puutarhurin talo ulkorakennuksineen ja kaupunginpuutarhan kasvihuoneet. Juhlakentän länsipuolelle merkitty laatikko kuvanee tekoraunion sijaintia. Kartasta puuttuvat Tampereentien kiviportaikko ja Puistokomitean puutarhan kiviset istutusaltaat. Rannalta ravintolan luo johtavalle käytävälle on merkitty kaksi portaikkoa. Vanajaveden yli kulkee pohjoisessa rautatiesilta. Karttaa on pienennetty, joten mittakaava ei pidä paikkaansa. (Kuva: TTA).

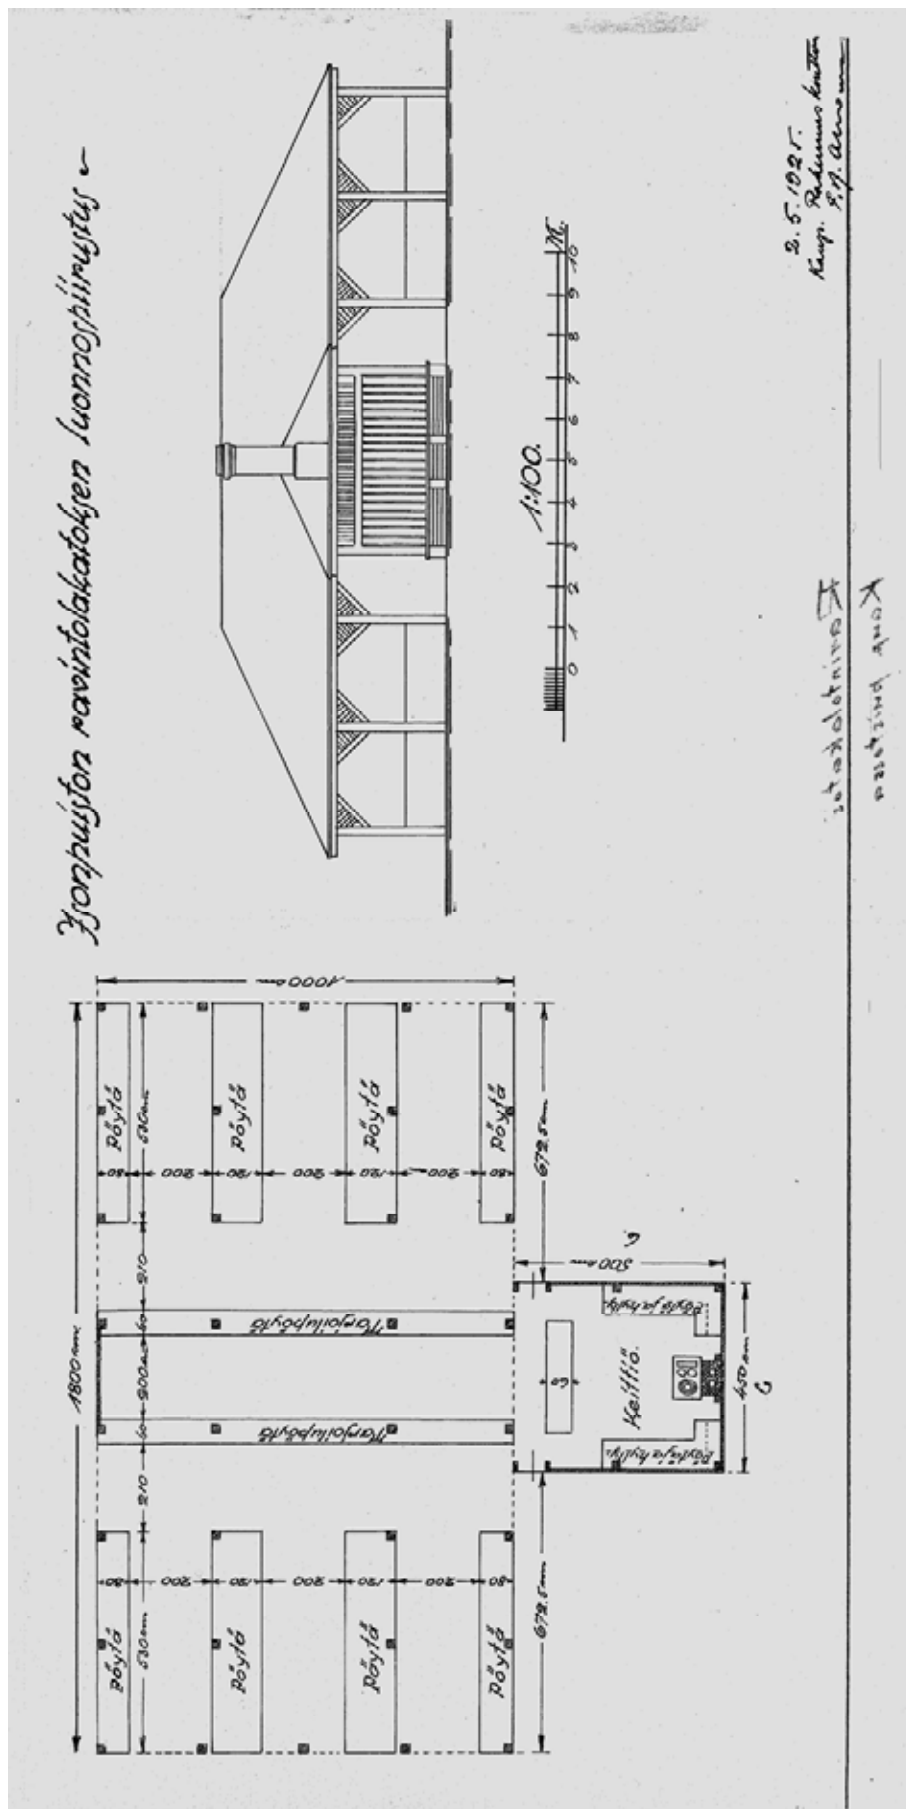
**KUVA 76.** Vuonna 1925 Puistoon rakennetun ravintola- eli kahvilakatoksen piirustukset. Signeeraus P.A. Ahomaa. Katoksen pohjoisseinustalla on keittiötilat. Piirustusta on pienennetty, joten mittakaava ei pidä paikkaansa. (Kuva: TTA).

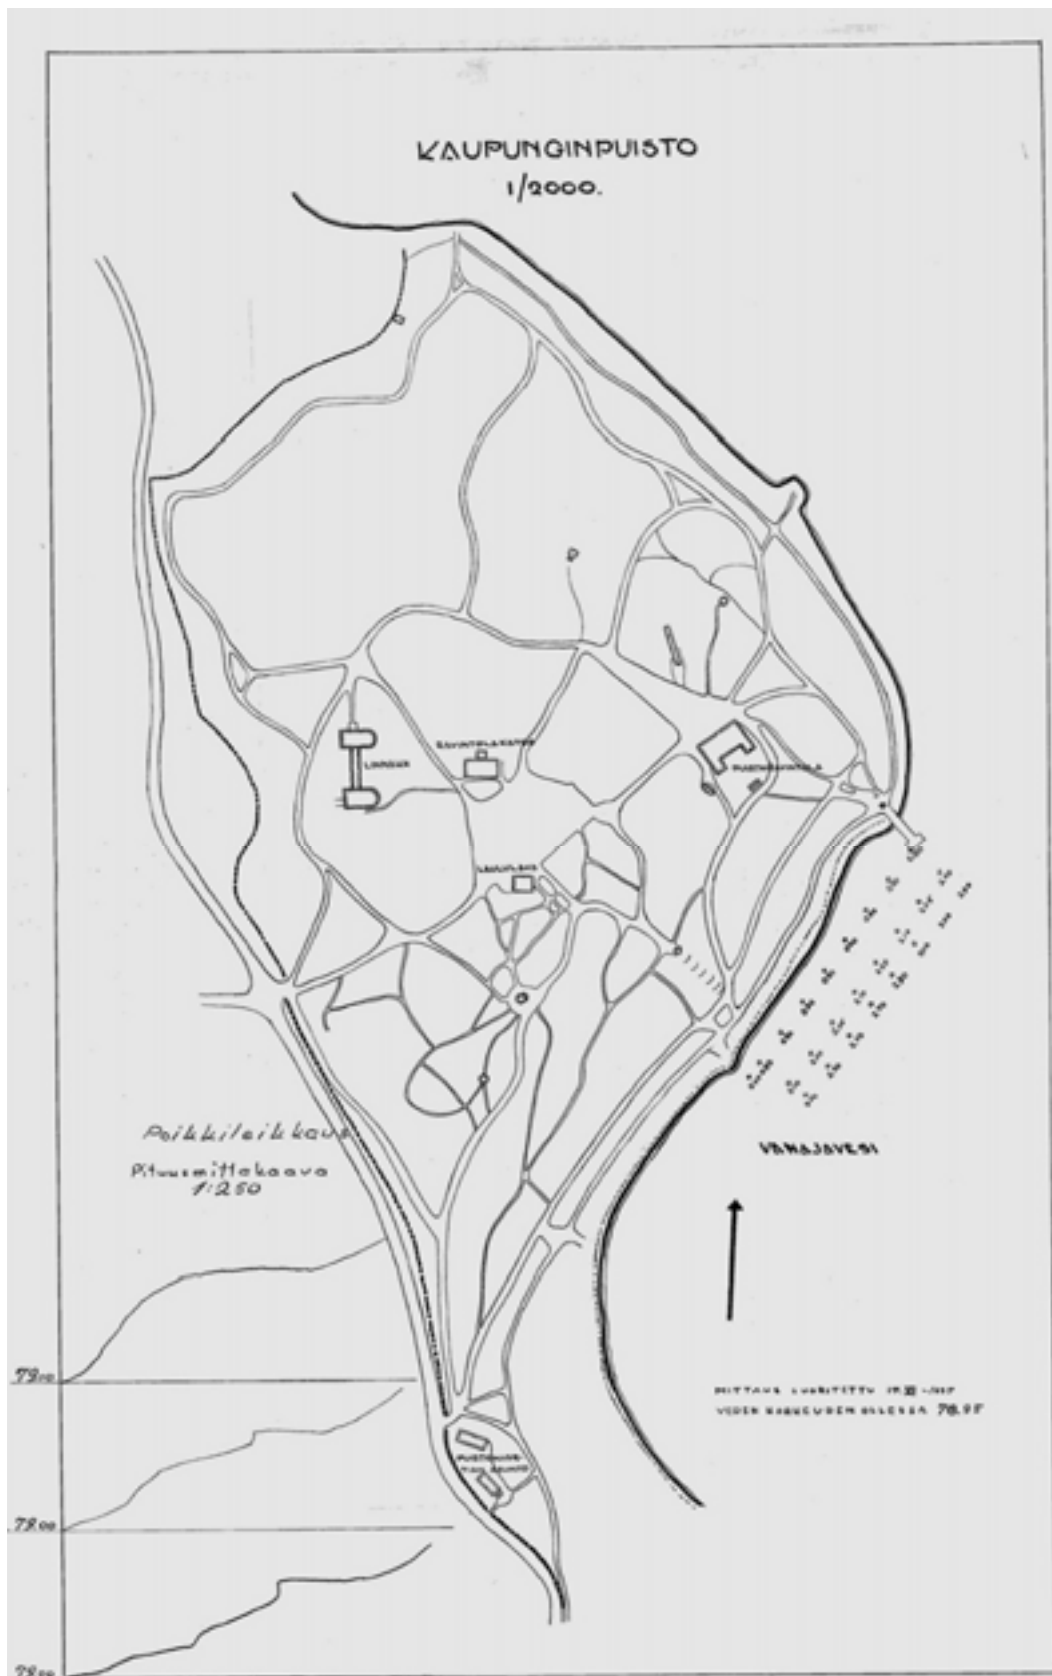
**KUVA 77.** Kartta Parkista vuodelta 1937. Kuvassa on kolme kaakko-luode -suuntaista poikkileikkausta puiston rinteestä rannasta mäen päälle, arvo 79 m kuvaa rannan korkeutta. Ylin leikkaus saattaisi olla kahdeksankulmisen avopaviljongin kohdalta, keskimäinen Puistokomitean paviljongin kohdalta, alin Puistoravintolan kohdalta. Vedenpinnan korkeus on ollut 78,95 m mpy. Karttaa on pienennetty, joten mittakaava ei pidä paikkaansa. (Kuva: TTA).

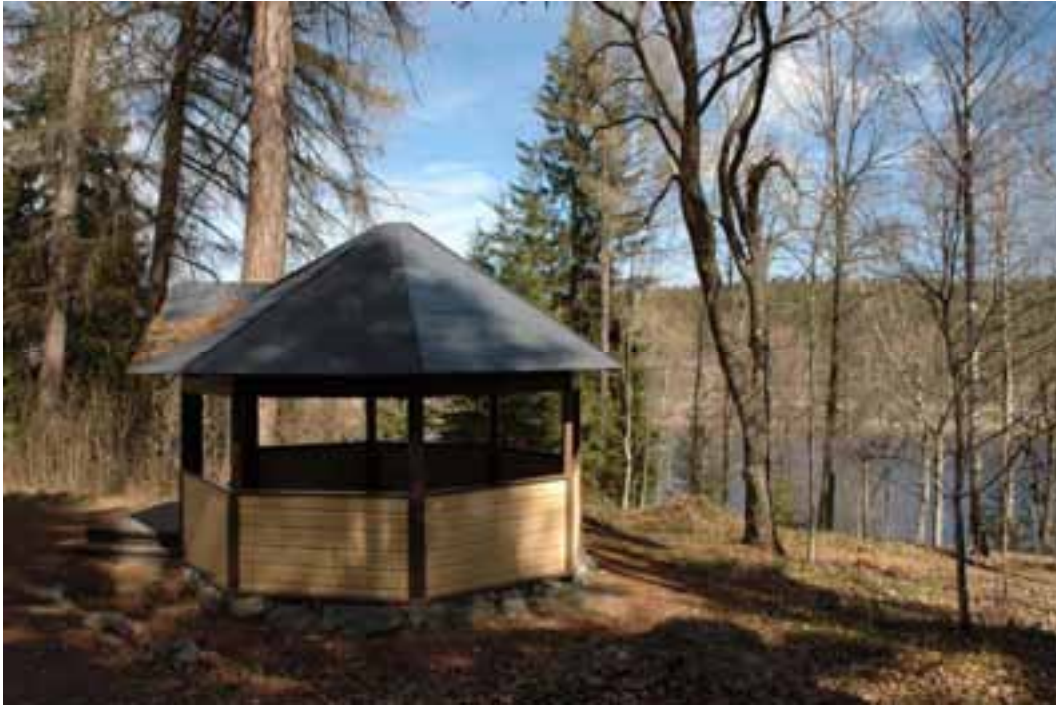
**KUVA 78.** Parkin itäosassa sijaitseva kahdeksankulmainen ns. Mutteripaviljonki nykyasussaan. Se on tyyliltään selvästi yksinkertaisempi kuin puiston muut huvimajat. Ovelle johtaa puinen kaksiaskelemainen portas. (Kuva: Sari Saastamoinen 10.5.2005).

Ravintolan pohjoispuolella olevalta aukiolta lähtee kuvan 77 kartassa polku keilaradalle, samoin sen koillispuolella sijaitsevan pienen rakennuksen luo johtaa polku. Kyseinen rakennus on oletettavasti puiston viides paviljonki. Se on kahdeksankulmainen, ns. Mutteripaviljonki (KUVA 78). Sen ulkonäkö poikkeaa vanhemmista siroista ja koristeellisista paviljongeista siten, että sen tyyli on selvästi yksinkertaisempi. Kaiteet on rakennettu laudoista eikä niissä ole puuleikkauksia. Paviljongin tarkka rakennusaika ei ole tiedossa. Vuoden 1924 puistoa kuvaavaan karttaan (ks. KUVA 75) sitä ei ole vielä merkitty, joten sen rakentaminen ajoittuu viimeistään vuosien 1924-1937 välille. Talotoimiston arkistossa on päiväämätön ja signeeraamaton piirustus puretuksi merkitystä paviljongista, joka perusrakenteeltaan on samanlainen kuin Mutteripaviljonki: se on kahdeksankulmainen, avonainen ja ovelle johtaa kaksiaskelmainen porras. Tyyliiltään piirustuksessa kuvattu paviljonki muistuttaa puiston vanhempia paviljonkeja, sen kaiteet ja katto ovat koristeelliset (KUVA 79). Paviljonki on saattanut sijaita jossain puiston alueella ja purettu ränsistyneenä pois. Siitä on ehkä otettu mallia Mutteripaviljonkia rakennettaessa. Esimerkiksi kuvan 52 kartassa vuodelta 1875 on juhlakentän itäpuolelle merkitty rakenne, joka saattaisi olla piirustuksen paviljonki.

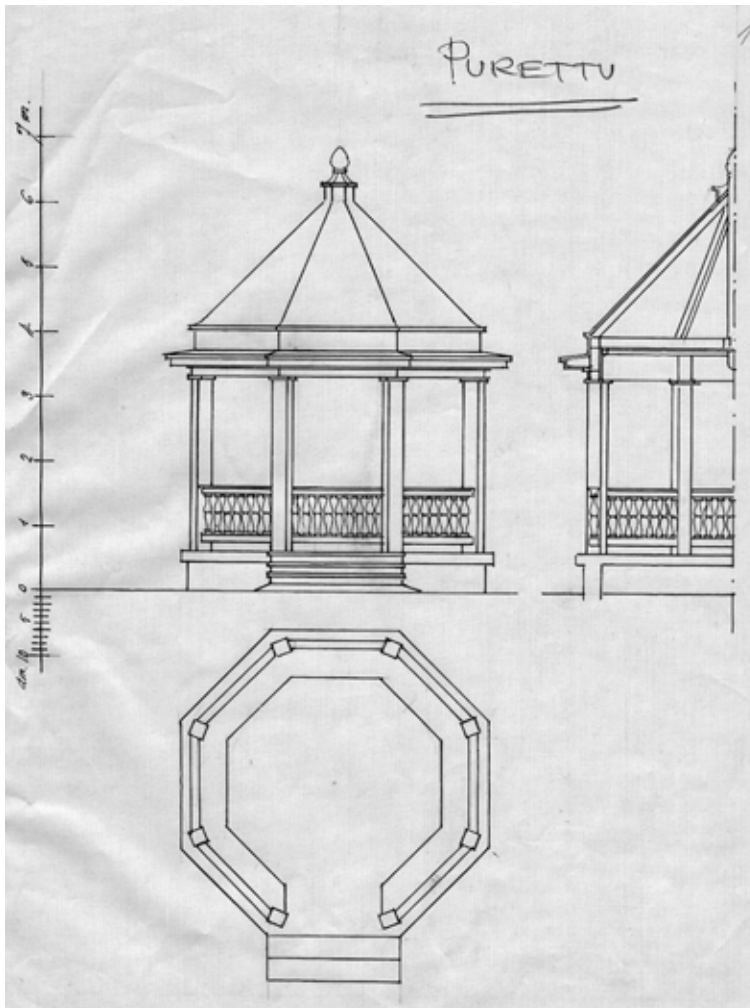
**KUVA 79** Päiväämätön ja signeeraamaton piirustus kahdeksankulmaisesta paviljongista, joka on saattanut sijaita Parkissa. Perusrakenteeltaan se muistuttaa puiston nykyistä ns. Mutteripaviljonkia, mutta kaiteet ja katto ovat koristeellisemmat. (Kuva: TTA).

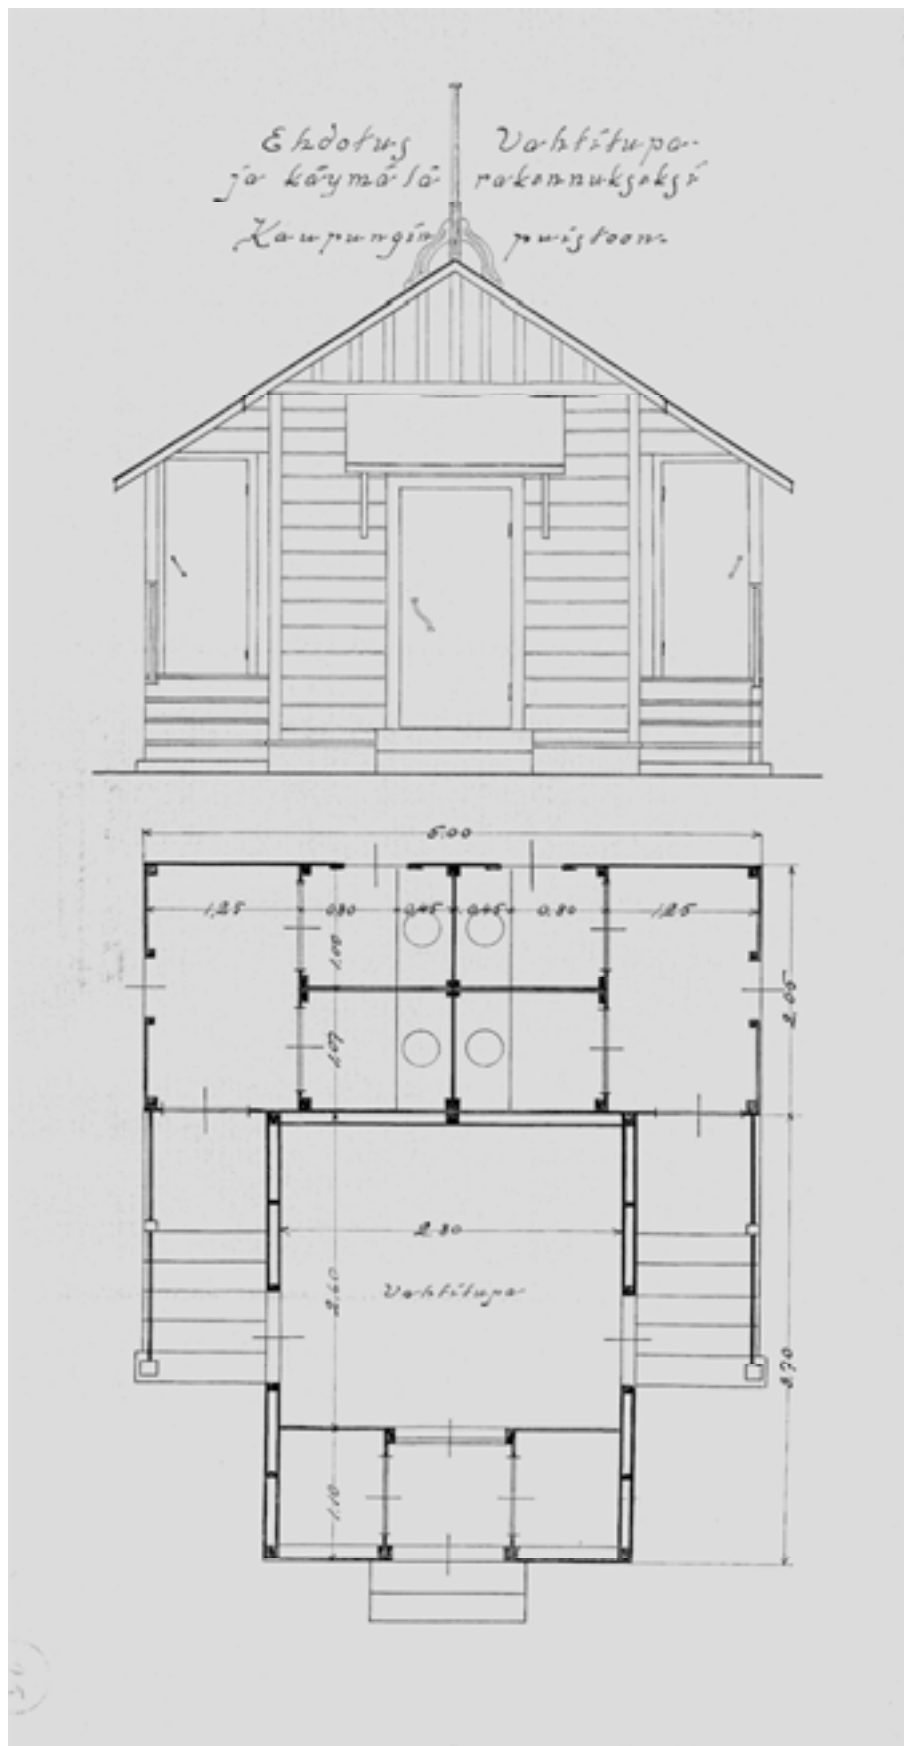
**KUVA 80.** Päiväämätön ja signeeraamaton piirustus vahtitupa- ja käymälärakennuksesta, joka on saattanut sijaita Parkin pohjoisosassa arviolta vuoden 1937 paikkeilla. (Kuva: TTA).

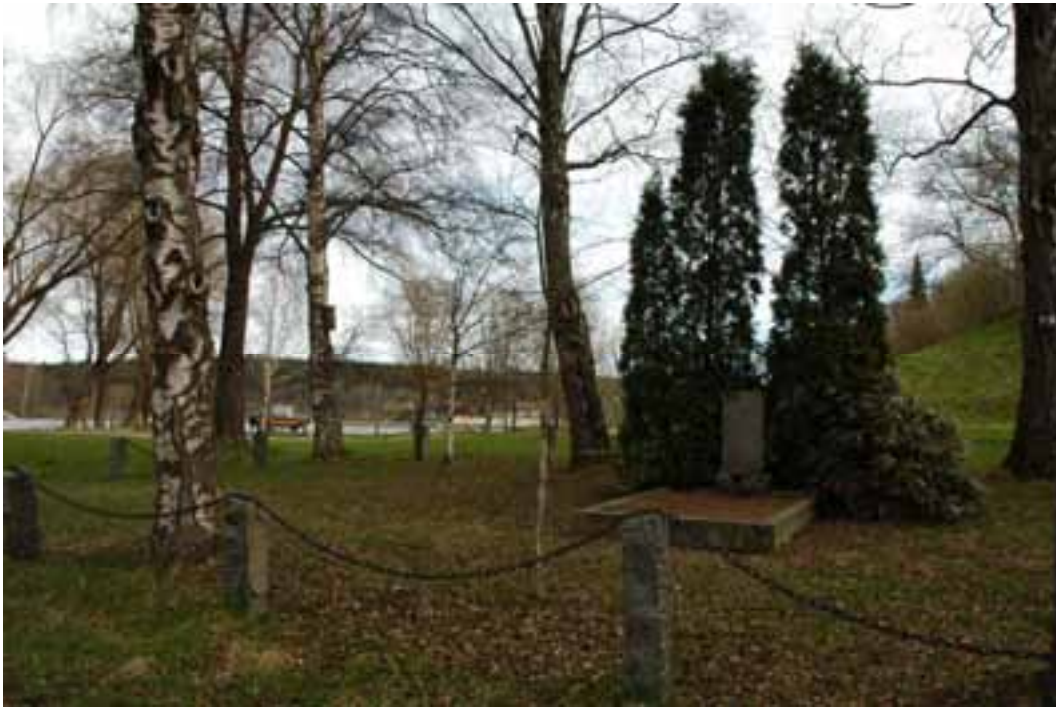
**KUVA 83.** Punaisten harmaagraniittinen muistomerkki Parkin eteläosassa kuuluu puiston alueeseen. Muistomerkki on aidattu ketjuilla ja kivipilareilla. Muistokiven takana kasvaa tuijia ja alppiruusuja. (Kuva: Sari Saastamoinen 10.5.2005).

Kaupunginpuiston eteläosaan pystytettiin Etelä-Hämeen työväenjärjestöjen toimesta kansalaissodan Punaisten harmaagraniittinen muistomerkki, joka on aidattu ketjuilla ja kivipilareilla (KUVA 83). Suunnittelijaa ja pystytysvuotta ei tiedetä, mutta vuonna 1945 (ks. KUVA 13) muistomerkki oli Koivunevan mukaan (2003, 18) jo paikoillaan. Kaupunki on vastannut muistomerkin hoidosta vuodesta 1957 lähtien. (Työväen keskusmuseo 2005.)

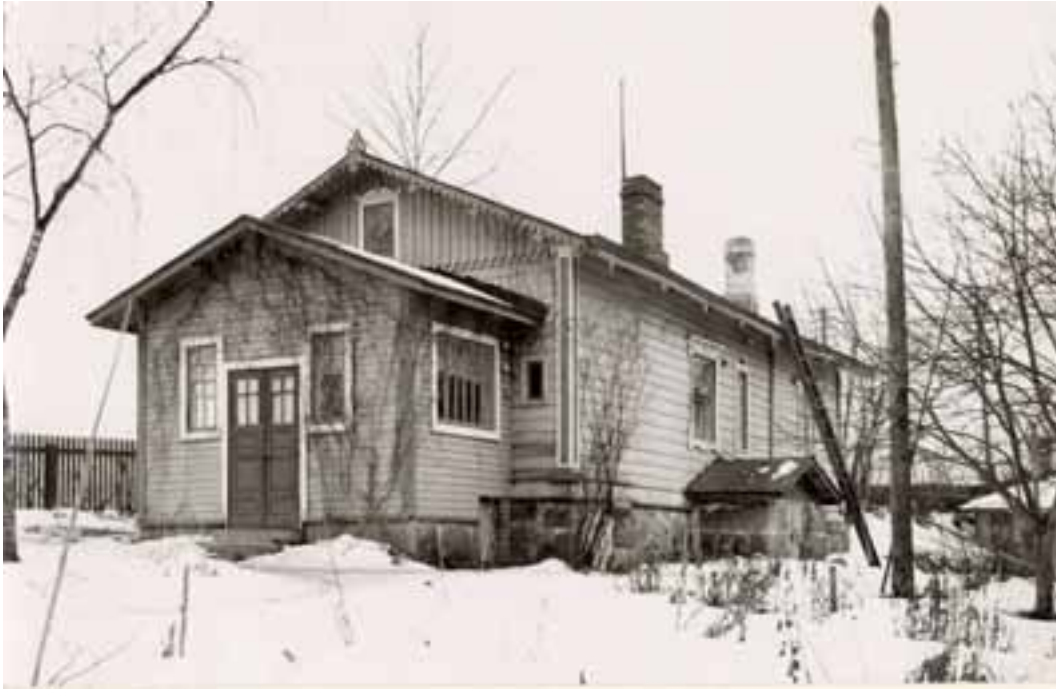
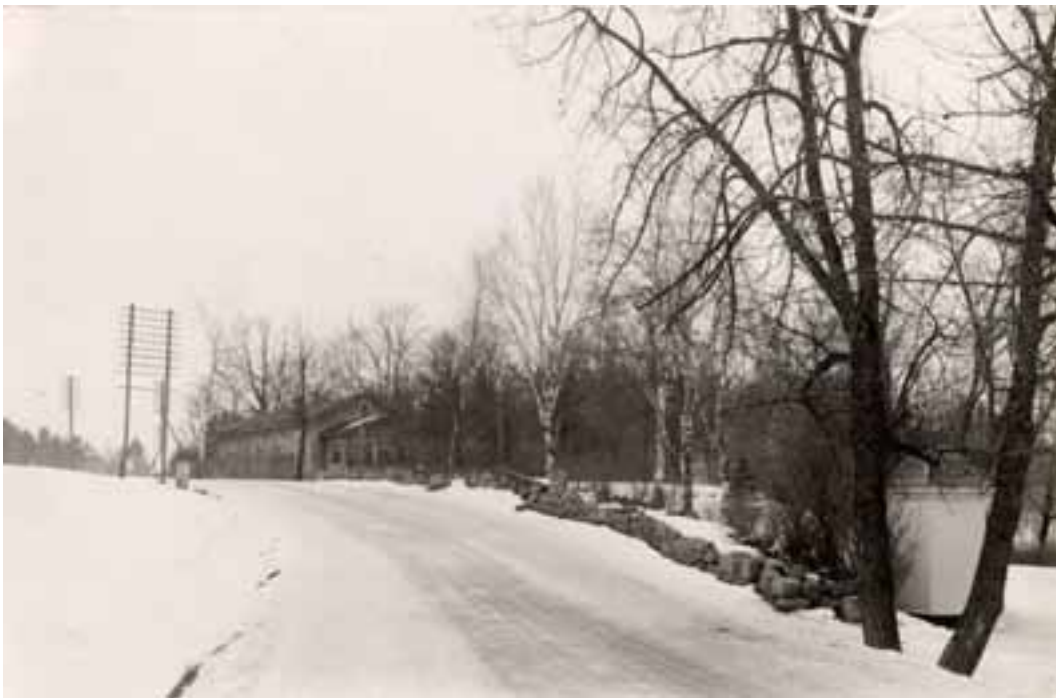
**KUVA 84. A-B.** Kaupungipuiston eteläosassa Tampereentien varressa sijainnut puutarhurin talo arviolta 1960 -luvulla. **A.** Aiemmin talon kohdalla Tampereentien puolella oli koristeellinen puuaita, kuvan aita on yksinkertainen lankkuaita. **B.** Puistoa lännestä rajaava kiviaita ulottui aivan puiston eteläosiin. (Kuvat: HKHMK, A2380 X:2, A2379 X:2).

Kirjailija Karl Gustaf Larsson eli Larin-Kyösti (1873-1948) syntyi Kaupunginpuiston eteläosassa sijainneessa puutarhurin talossa (KUVA 84 A-B) (Koskimies 1966, 525). Larin-Kyöstin syntymätalon muistoksi pystytettiin 25.6.1949 muistokivi (KUVA 85) kulttuurilautakunnan aloitteesta (LHTA 14). Muistomerkki on nähtävästi pystytetty Tampereentien länsipuolelle vastapäätä puiston eteläosassa sijainnutta puutarhurin taloa. Kun vanhaa Tampereentietä levennettiin ja pengerrettiin, Kaupunginpuiston eteläosassa sijainnut puutarhurin talona tunnettu rakennus ja Larin-Kyöstin syntymätalo purettiin sen alta pois (LHTA 14). Frändilän mukaan (henkilökohtainen tiedonanto kunnallistekniikan suunnittelija Jouko Frändilä Kunnallistekninen insinööritoimisto, Hämeenlinnan kaupunki 6.7.2005) tietä on levennetty 1950-60-luvulla, viimeistään vuonna 1969 toteutetun Tampereentien katusuunnitelman yhteydessä. Mahdollisesti muistomerkkiä on jouduttu siirtämään tien levennyksen yhteydessä. Aiemmin puiston länsireunaa reunustava kiviaita ulottui aivan puiston eteläreunalle, kuten kuvasta 84 B voidaan nähdä. Aidan eteläosa purettiin nähtävästi tietä levennettäessä.

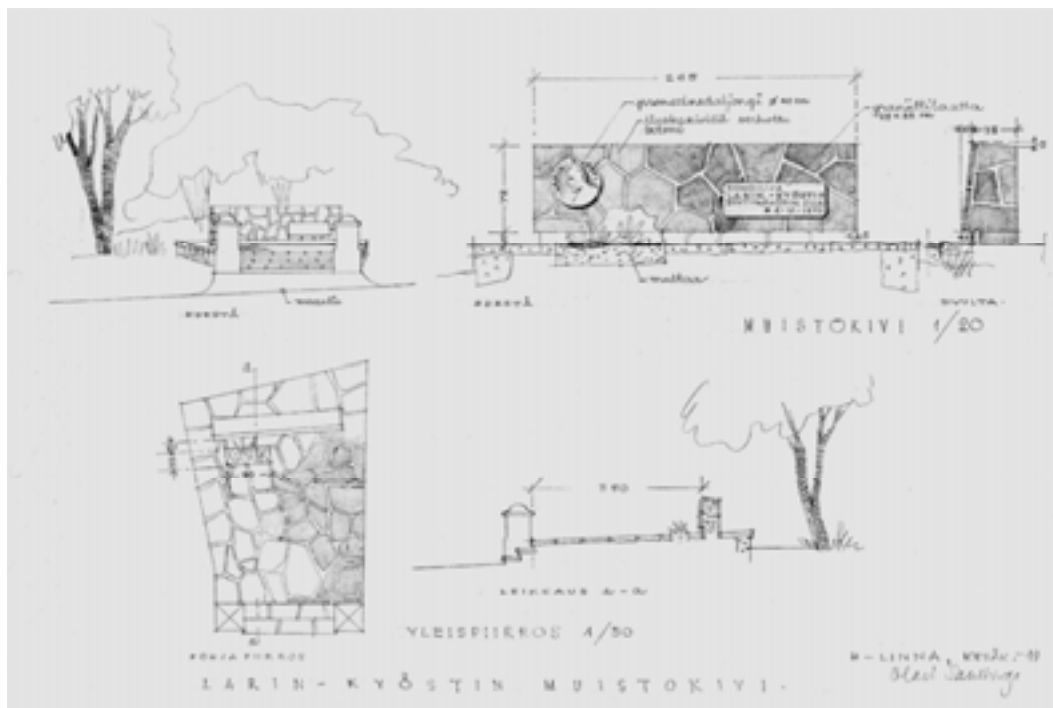
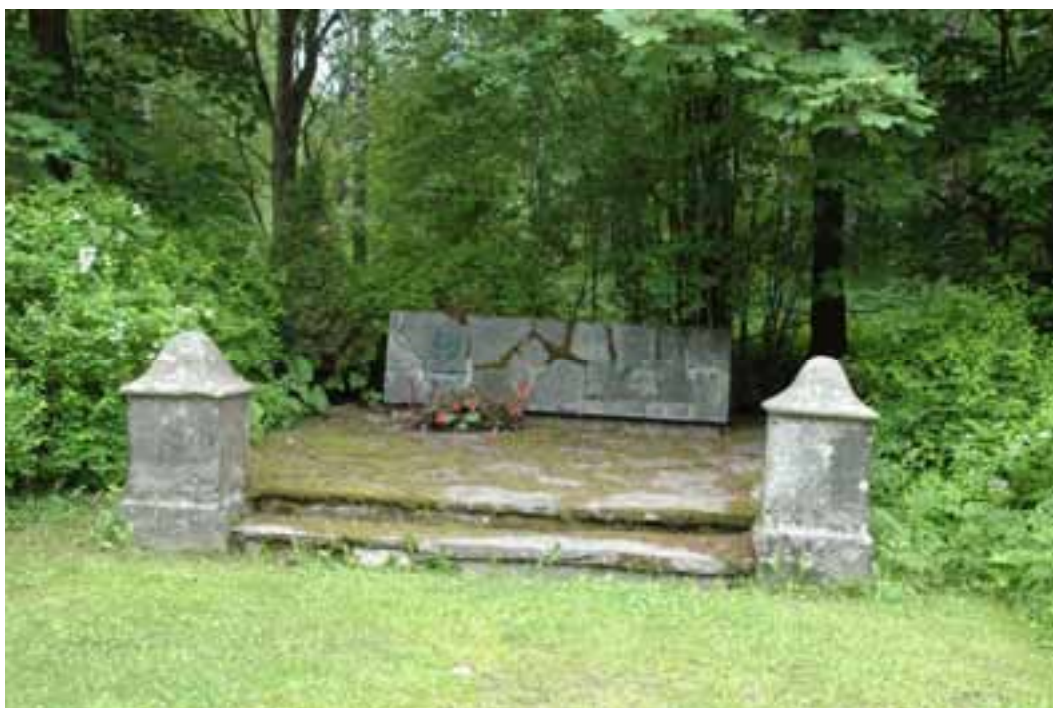
**KUVA 85 A-B.** A. Kaupunginpuistoon Larin-Kyöstin syntymätalon muistoksi 25.6.1946 pystytetyn muistokiven piirustukset. Merkissä on betonirungon päällä laattakiviä, tekstilaatta ja pronssinen reliefsi. (LHTA 14). Piirustusta on pienennetty, joten mittakaava ei pidä paikkaansa. B. Muistomerkki kesäkuussa 2005. (Kuvat: A. TTA, B. Sari Saastamoinen 16.6.2005).

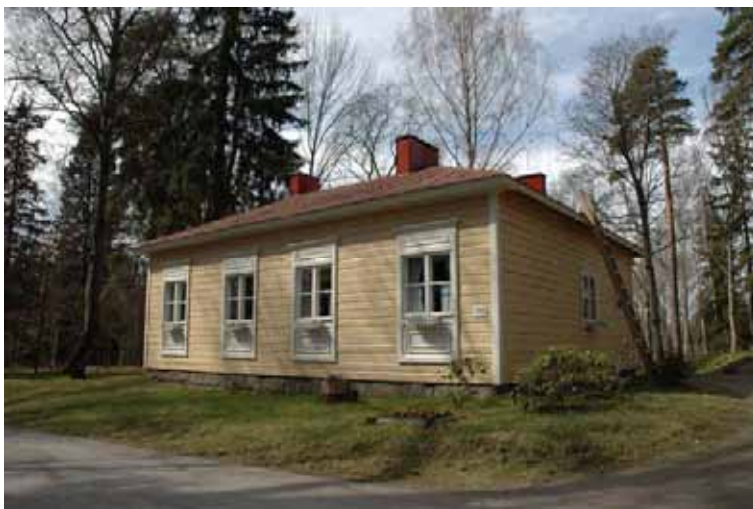
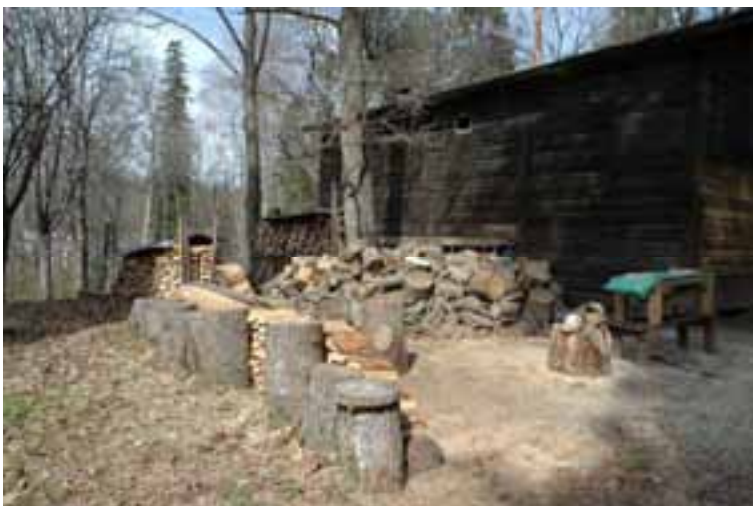
**KUVA 86 A-B.** Ns. Larin-Kyöstin talon ulkorakennuksineen toukokuussa 2005. A. Asuinrakennuksen julkisivu itään. B. Ulkorakennus eteläpuolelta kuvattuna. (Kuvat: Sari Saastamoinen 10.5.2005).

Vuonna 1961 Rakennustoimisto anoi lupaa siirtää Kaupunginpuistoon Lukiokatu 15:sta purettu silloisen käsityksen mukaan Larin-Kyöstin kotitalona pidetty asuinrakennus. Vuonna 1947 rakennus oli saanut muistokyltin, jossa talo nimettiin Larin-Kyöstin kotitaloksi. Lisäksi sille haluttiin siirtää puistoon talousrakennukseksi Raatihuoneenkatu 27:stä purettu vanha tallirakennus. Taloa oli tarkoitus käyttää puistovahdin asuntona ja kesäteatterin taustarakennuksena sekä mahdollisesti myös kesäteatterin henkilökunnan tukikohtana. Lupa myönnettiin ja rakennukset siirrettiin puistoon, päärakennuksessa oli lopputarkastus vuonna 1964, jolloin se nähtävästi otettiin myös käyttöön. (Hämeenlinna vuosikertomus 1963, 668; TTA 1; LHTA 14.) Rakennusten sijainti on merkitty kuvan 79 karttaan, kuvassa 86 A-B rakennukset nykyasussaan.

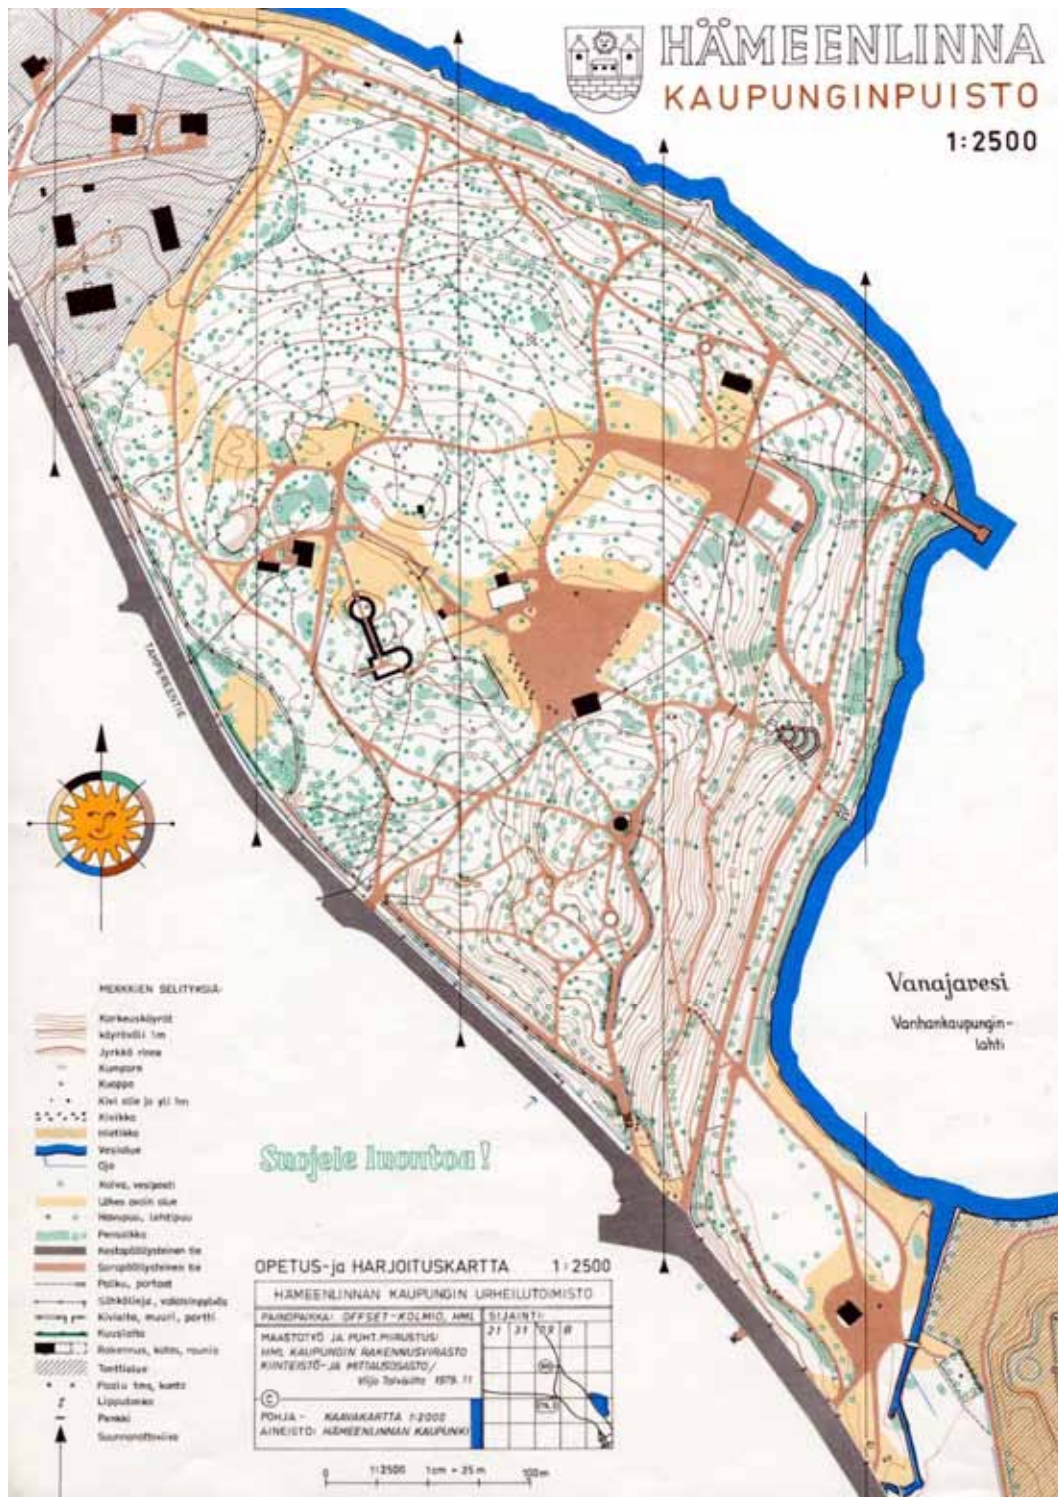
**KUVA 87.** Opetus- ja harjoituskartta Kaupunginpuistosta vuodelta 1979. Kartasta nähdään, että Puistoravintolaa ja musiikkikappelia ei enää ole, ne on purettu pois. Ravintolan edustan kiviportaajat ovat jäljellä. Puiston viisi paviiljonkia ovat edelleen paikoillaan. Kahvilakatokselta länteen lähtevän käytävän varrella on kesäteatterin lipunmyyntikoju. Siitä pohjoiseen on lavasterakennus. Juhlakentän länsireunalla on viisi lipputankoa ja niiden takana pitkä puinen penkki. Puiston eteläosan ojan yli kulkee pieni silta, jolta johtaa polku Punaisten muistomerkillä. Karttaa on pienennetty, joten mittakaava ei pidä paikkaansa. (Kuva: Talvisilta 1979).

1970-luvulla Kaupunginpuiston hoidossa tapahtui merkittävä muutos. Puiston rinteitä oli siihen asti niitetty säännöllisesti, mikä on puiden taimien kehittymisen kannalta huono asia. Niittäminen estää luonnollista uudistumista, mikä aiheuttaa ongelmia tasaikäisen puuston vanhetessa. (LHTA 5; Mikkola 2002, 69.) Puiston jyrkkien rinteiden niittäminen ja haravointi lopetettiin, jotta puuston luontainen uudistuminen pääsisi käyntiin. Rinteille pääsikin niiton lopettamisen jälkeen kasvamaan paljon uusia taimia, mm. tammea. (Kipinoinen 1986, 692.) 1970-luvulla ei puistossa tehty suurempia kunnostustöitä lukuun ottamatta puiston käytävien kunnostamista (LHTA 5). Rakennuksille tehtiin lähinnä pintaremontteja, esimerkiksi vuonna 1978 maalattiin kahvilakatos (TTA 1). Kuvan 87 kartassa näkyy Kaupunginpuiston tilanne vuonna 1979 (Talvisilta 1979).

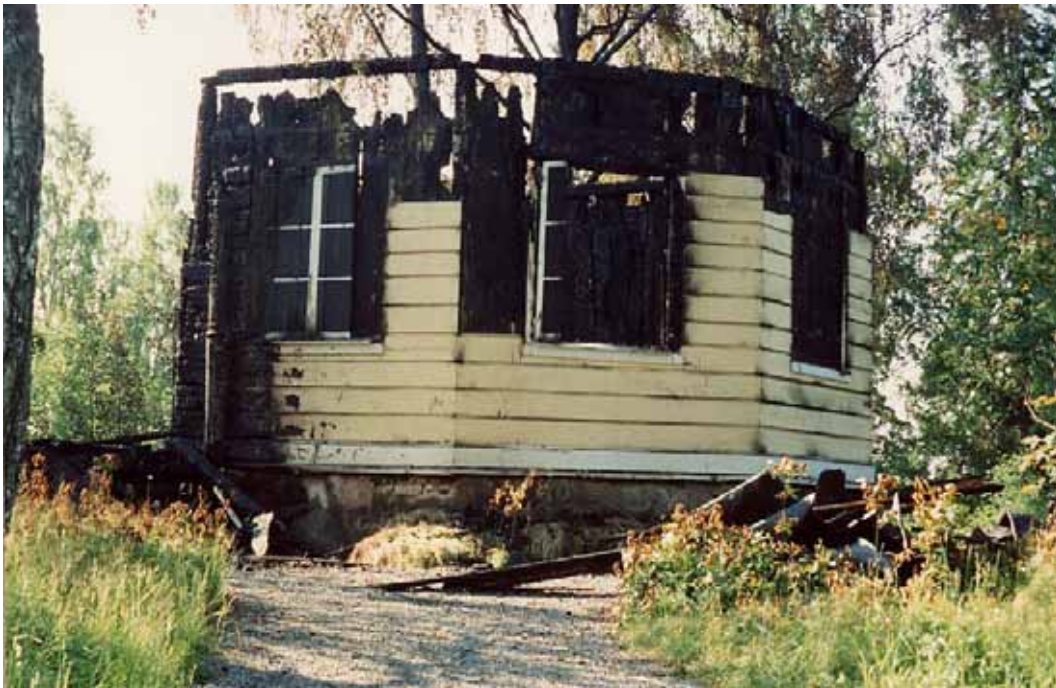
**KUVA 88.** Vuoden 1988 juhannuksena toinen puiston vanhimmista paviljongeista, umpiseinäinen, valeikkunallinen ns. Kuvernöörin paviljonki paloi ja se jouduttiin purkamaan. (Kuva: TTA).

Vuonna 1988 toinen puiston vanhimmista paviljongeista, umpinainen huvimaja, ns. Kuvernöörin paviljonki, joutui ilkeän kohteeksi ja tuhoutui palossa (TTA 1) (KUVA 88).

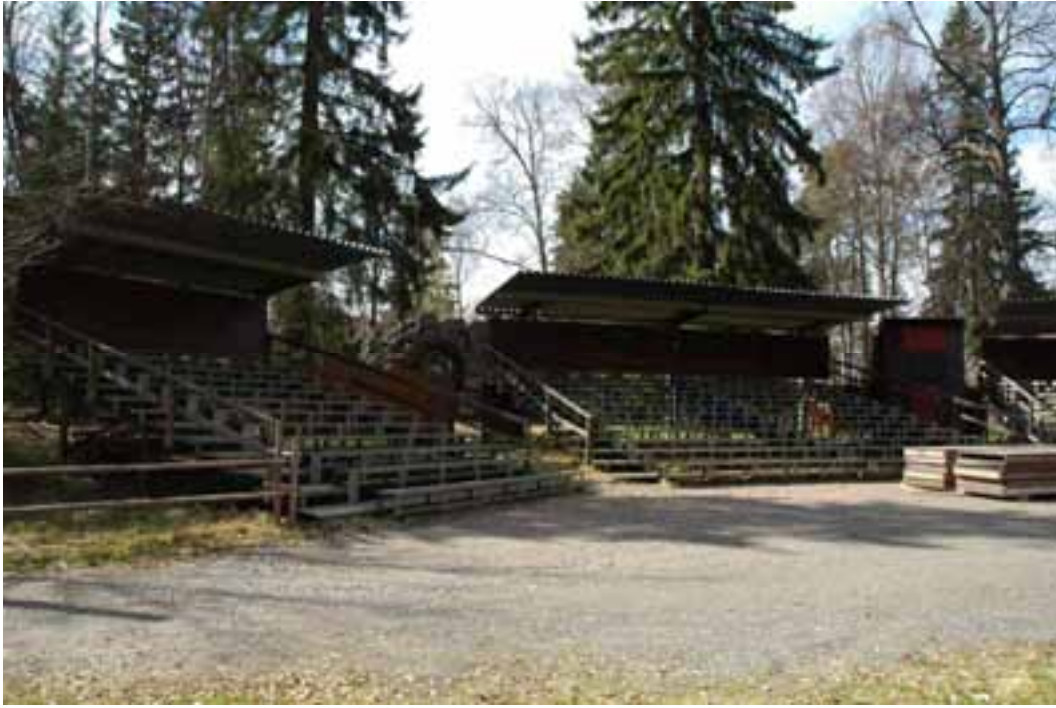
**KUVA 89.** Kaupunginpuiston keskiosassa sijaitseva vuonna 1993 rakennettu kesäteatterin kolmiosainen kiinteä katsomo. (Kuva: Sari Saastamoinen, 16.6.2005).

Vuonna 1993 rakennettiin puistoon juhla- ja konserttilähteen länsipuolelle kiinteä katsomo kesäteatterin yleisöä varten. (henkilökohtainen tiedonanto teatterisihteeri Irmeli Virtanen Hämeenlinnan Kaupunginteatteri 18.5.2005.) Kuvassa 89 on osittain katettu katsomo. Vuonna 2004 teatteri sai puistoon oman huoltorakennuksen sosiaalitoimiston Larin-Kyöstin -talon pohjoispuolelle, jossa aiemmin oli samaan tarkoitukseen käytetty työmaakoppi (henkilökohtainen tiedonanto toiminnanjohtaja Martti Töttölä Hämeenlinnan kesäteatteri 15.6.2005; TTA 1).

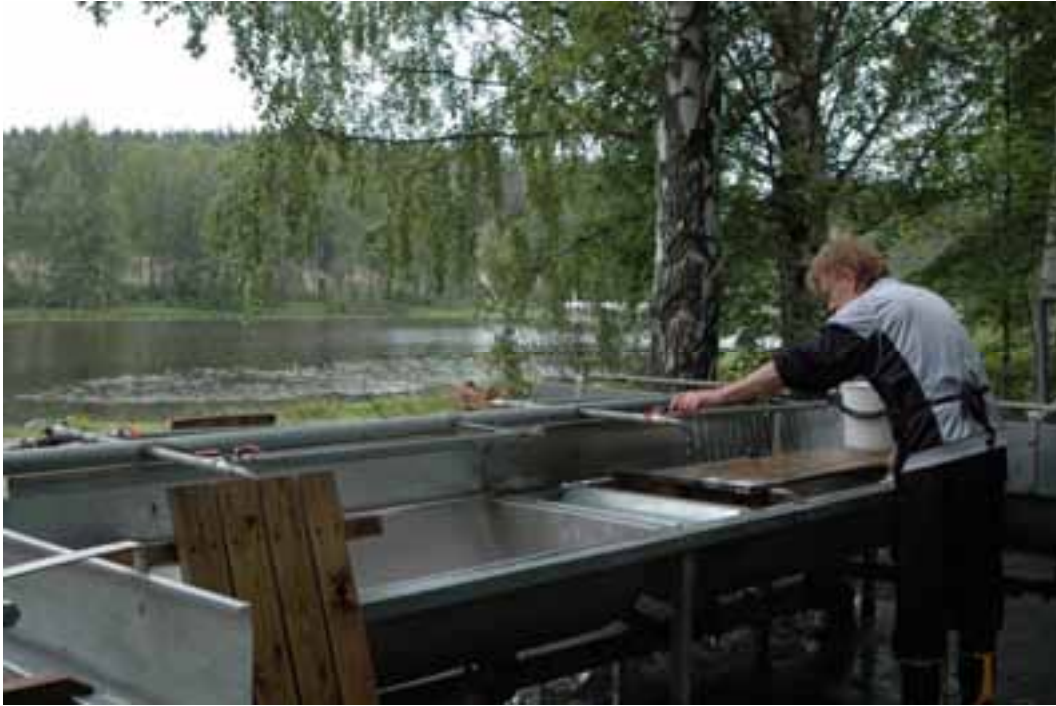
**KUVA 90.** Kuivan maan matonpesupaikka Kaupunginpuiston pohjoisosassa. (Kuva: Sari Saastamoinen, 16.6.2005).

Puiston pohjoispuolelle valmistui vuonna 2001 kuivan maan matonpesupaikka pesualtaineen ja kuivausmankeleineen (KUVA 90). Kaupunginpuiston sekä etelä- että pohjoisreunassa on pienveneiden maallevetoalueet, jotka palvelevat lähialueiden asukkaita (KUVA 91, ks. myös KUVA 93). (Lappalainen 2002, 25.)

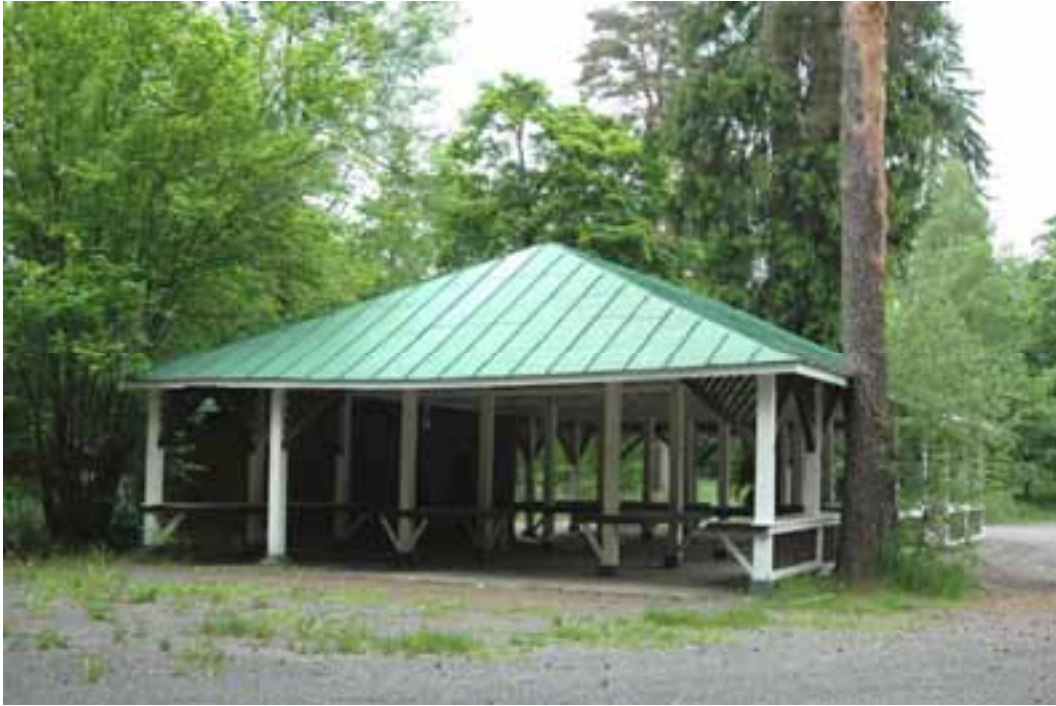
**KUVA 92.** Kaupunginpuiston keskiosassa juhlakentän pohjoisreunassa sijaitseva ravintola- eli kahvilakatos. (Sari Saastamoinen, 16.6.2005).

Vuonna 2001 kunnostettiin puiston keskiosassa juhlakentän pohjoislaidalla sijaitsevaa ravintola- eli kahvilakatosta (KUVA 92), samoin sen länsipuolella sijaitsevan kesäteatterin kiinteän katsomon rakenteita (TTA).
