# Hämeenlinnan Parkki - Kaupungipuiston historia ja maiseman kehitys

Hämeenlinnan kaupunki  
Tekninen toimiala  
Luonnonhoitotoimisto

2005

**Hämeenlinnan Parkki – Kaupunginpuiston historia ja maiseman kehitys**  
**Tekijä: Sari Saastamoinen**  
**Työn tilaaja: Hämeenlinnan kaupunki, tekninen toimiala, luonnonhoitotoimisto**  
**2005**

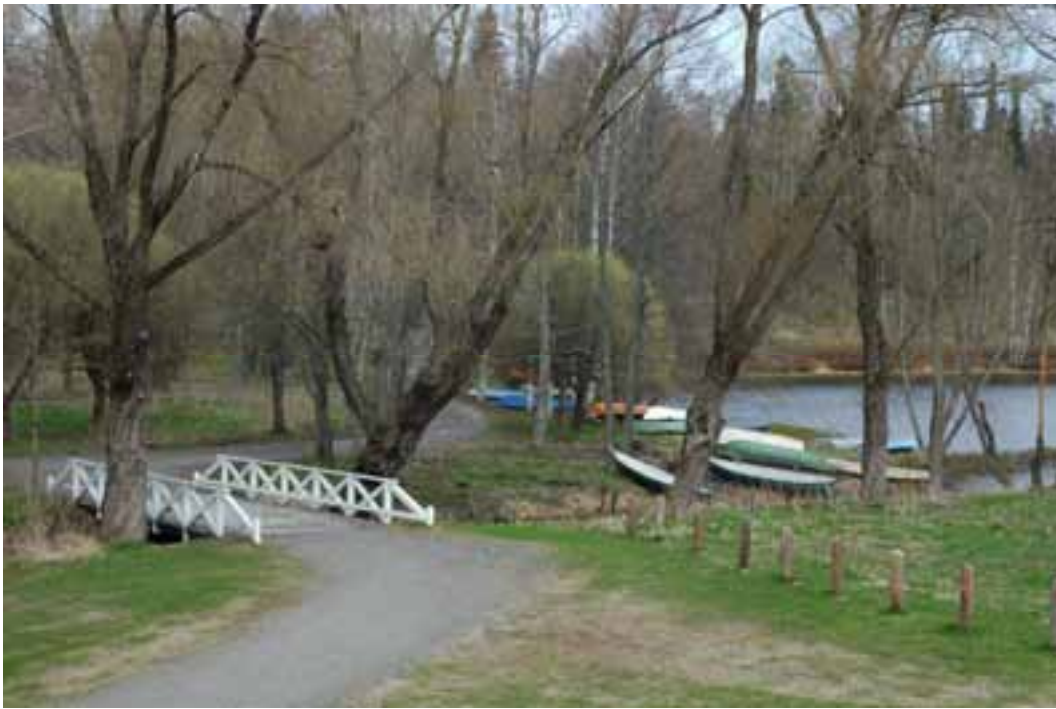
**KUVA 93.** Kaupunginpuiston eteläosan ojan yli johtaa puiston ainut, Parolan pioneerien vuonna 2002 rakentama silta. Oikealla rannassa näkyy pienveneiden maallevetopaikka. (Sari Saastamoinen, 10.5.2005).

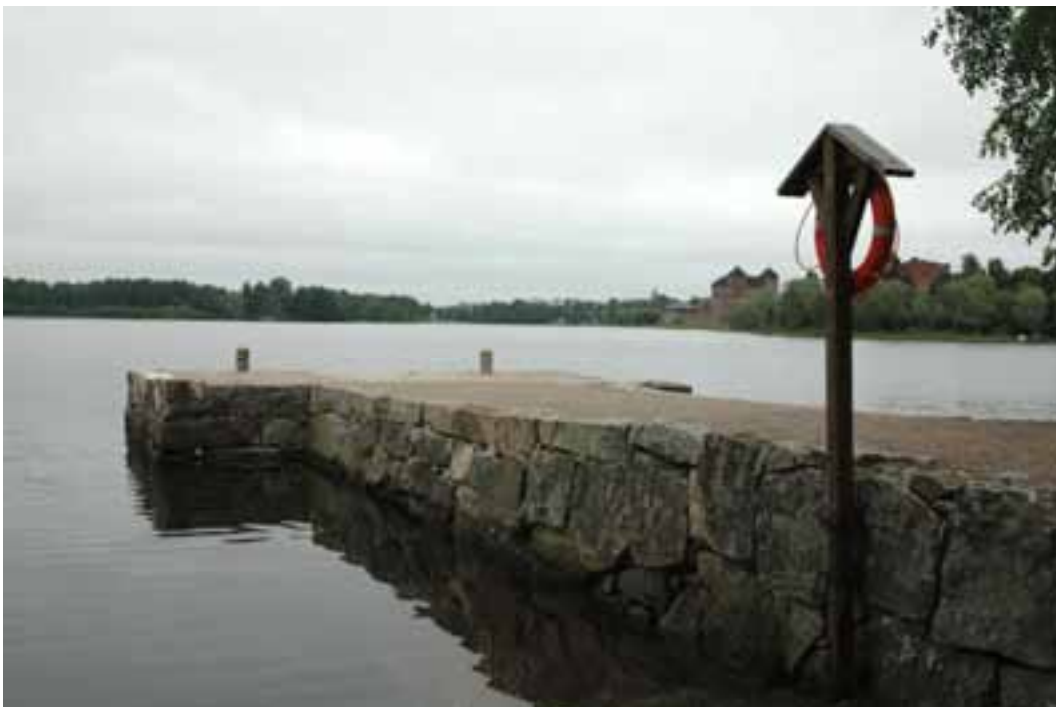
**KUVA 94.** Kaupunginpuiston vuonna 2003 uudelleen rakennettu kivilaituri. Uusi laituri poikkeaa alkuperäisestä siten, että siinä ei ole rautakaiteita ja penkkejä. (vrt. KUVA 51). (Kuva: Sari Saastamoinen, 16.6.2005).

Puistossa päätettiin vuoden 2002 kansallisen kaupunkipuiston hoito- ja käyttösuunnitelman mukaisesti aloittaa laajat rakenteiden peruskorjaukset. Vuonna 2003 kunnostettiin kivilaituri, joka oli pahoin rapautunut, koska sen päällä oli poltettu juhannuskokkoja. Laituri tehtiin perustuksiaan myöten uusiksi: kivirakenteet numeroitiin ja purettiin, pohja paalutettiin ja laituri rakennettiin uudelleen. (Lappalainen 2002, 25; Vertainen & Lappalainen 2005, 18; henkilökohtainen tiedonanto suunnitteluhortonomi Susanna Lappalainen Luonnonhoitotoimisto 13.7.2005.) Uuteen laituriin (KUVA 94) ei rakennettu alkuperäisessä olleita rautakaiteita ja penkkejä (vrt. KUVA 51). Vuonna 2003 myös laululavan ja kanttiinikatoksen rakenteita korjattiin (Vertainen & Lappalainen 2005, 5, 18.)

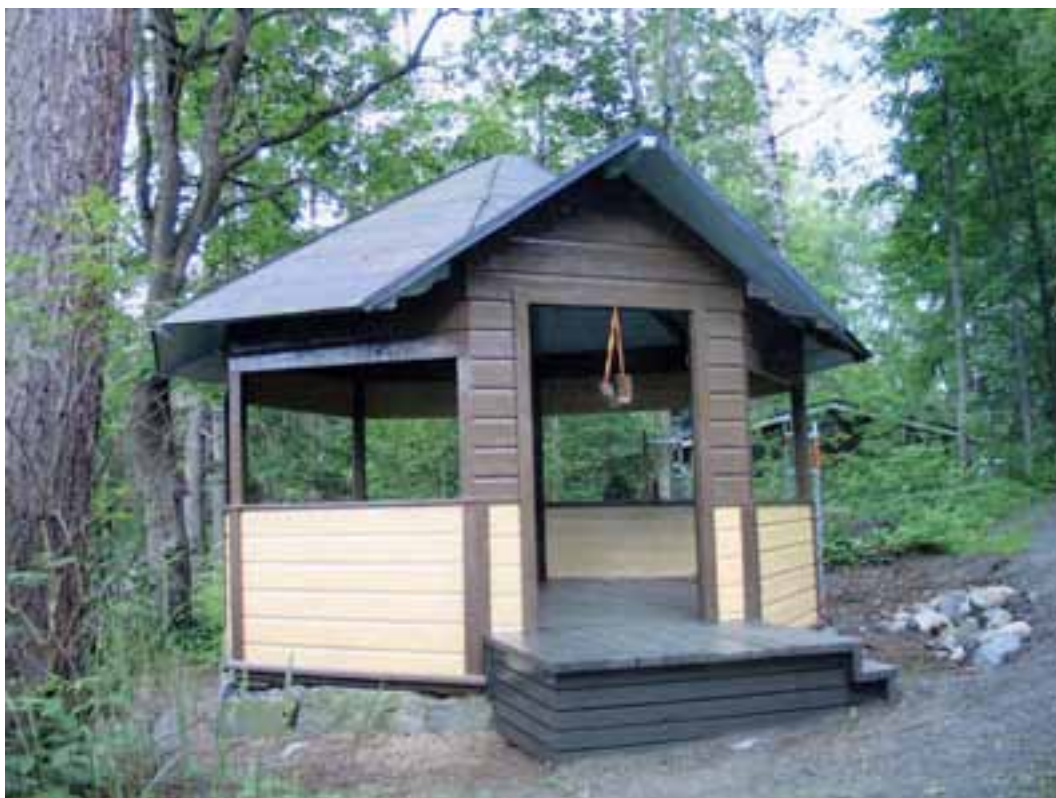
**KUVA 95.** Ns. Mutteripaviljonki vuonna 2004 kunnostuksen jälkeen, se sai mm. uuden maalipinnan. Taustalla näkyy huoltorakennus, jonka luoteispuolella huvimaja sijaitsee. (Kuva: TTA).

Kaupunginpuiston 1840-1860 -luvulla rakennetut paviljongit olivat 2000-luvun alussa perusteellisen kunnostuksen tarpeessa, osa puurakenteista oli aikojen kuluessa lahonnut ja osia puuttui kokonaan (TTA 1). Vuonna 2004 aloitettiin huvimajarakenteiden korjaus- ja uudisrakentaminen yhteistyössä Rikosseuraamusviraston kanssa (Vertainen ja Lappalainen, 2005:5, 18). Rehbindein aloittamat perinteet jatkuvat siis nykyisinkin. Osa töistä tehtiin kesän 2004 aikana, loput saatiin valmiiksi kesällä 2005. Kuvissa 95-102 on esitelty kunnostustöitä ja niiden tuloksia. Myös huoltorakennusta ja pumppukoppia kunnostettiin (TTA 1). Huoltorakennuksessa on nykyisin varasto, sosiaalitalat ja verstaas, tarvittava käyttövesi kuljetetaan sinne vesisäiliöissä. (henkilökohtainen tiedonanto puistopuutarhuri Jarmo Palviainen Luonnonhoitotoimisto 4.7.2005).

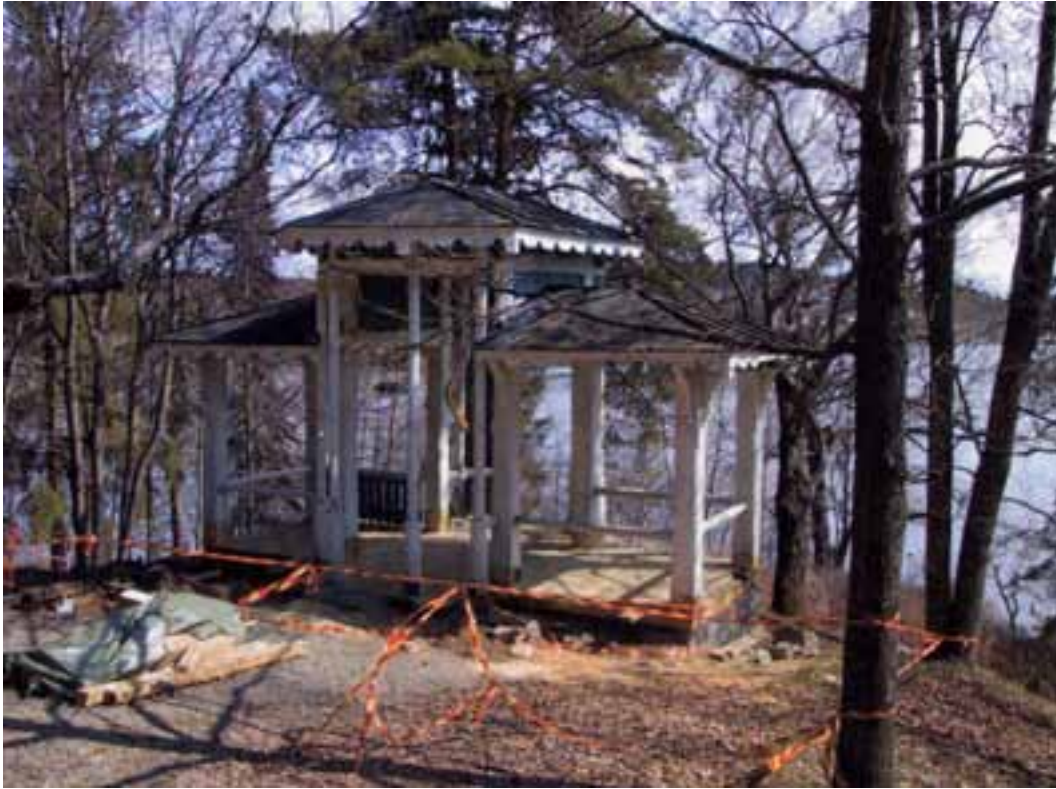
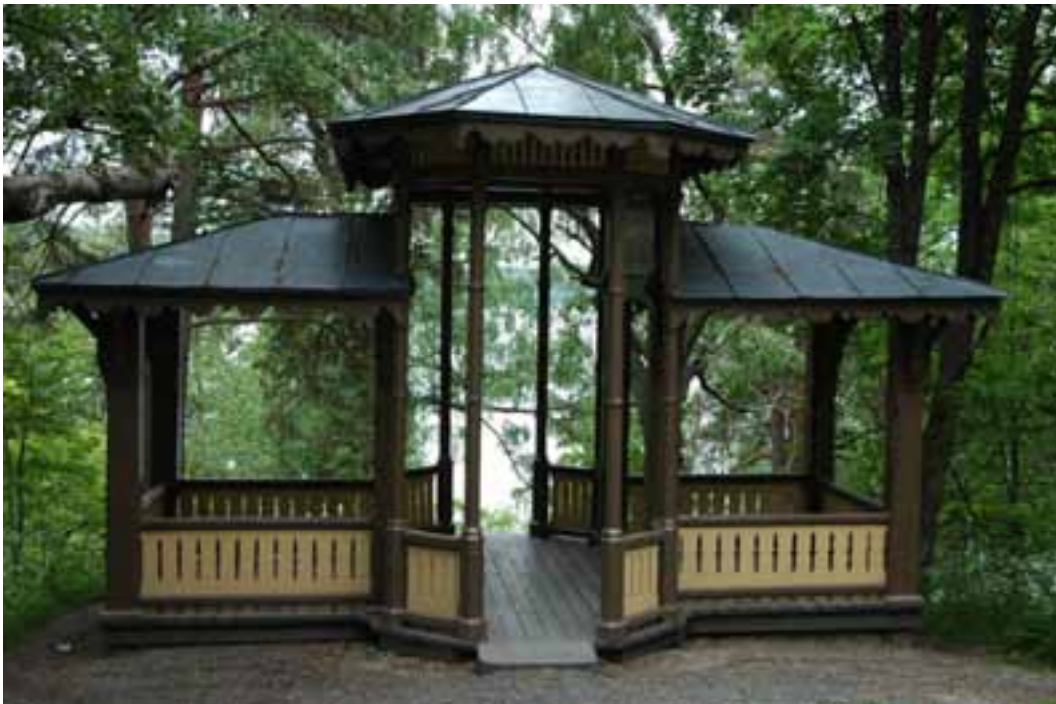
**KUVA 96 A-B.** A. Puistokomitean puutarhan paviljonki kunnostettiin vuonna 2004, mm. kaiteet uusittiin. B. Puistokomitean paviljonki toukokuussa 2005. Alun perin huvimajan kaiteet olivat koristeellisempaa mallia ja kattojen harjalla on myös ollut puukoristeet (ks. KUVA 44). Taustalla näkyy Vanajavesi. (Kuvat: A. TTA, B. Sari Saastamoinen, 16.6.2005).

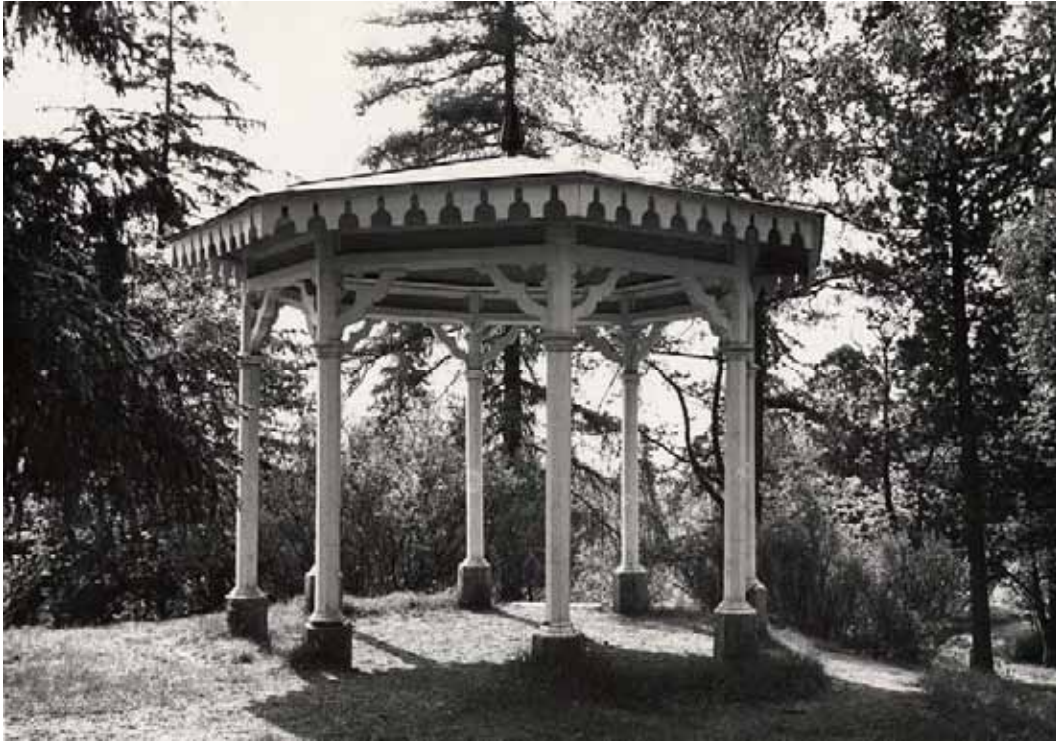
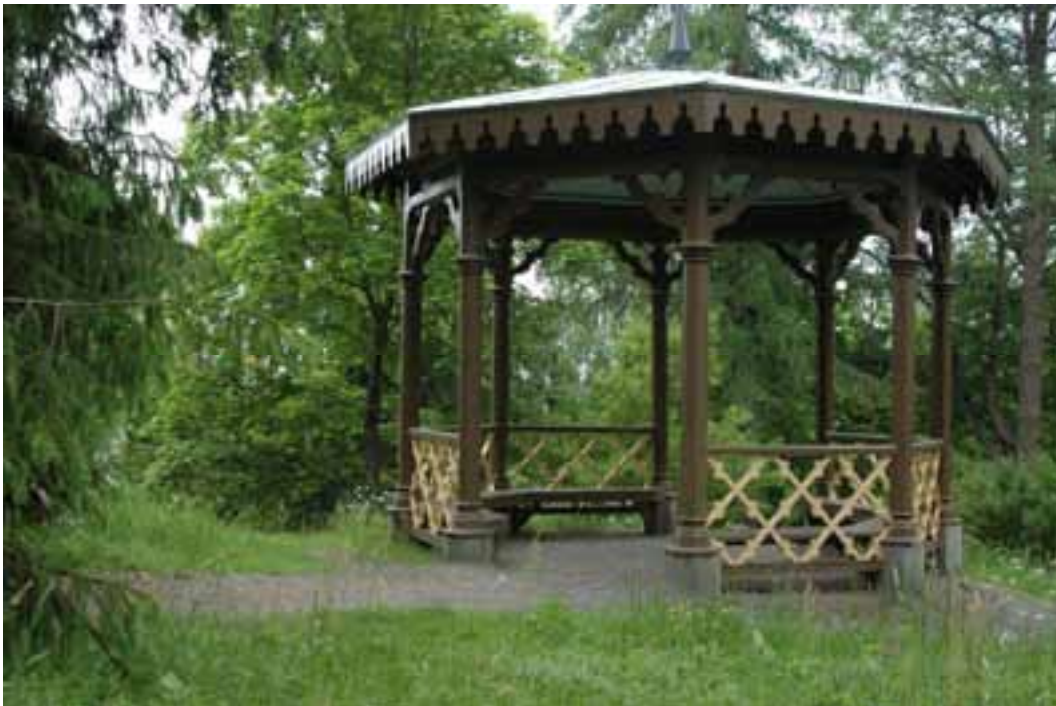
**KUVA 97 A-B.** **A.** Vuonna 1991 kahdeksankulmaisen avopaviljongin kaiteet, penkit ja kattokoriste puuttuvat. Puiston paviljonkeja alettiin kunnostaa vuonna 2004. **B.** Näköalapaviljonki vuonna 2005 kunnostuksen valmistuttua. Kattokoristeen alaosan muoto ei ole yhtä pallomainen kuin alkuperäisessä paviljongissa ja paviljonkiin on kaksi sisäänkäyntiä, alun perin niitä oli vain yksi (ks. KUVA 41). (Kuvat: A. HKHMK, A6222/X:2, B. Sari Saastamoinen, 16.6.2005).

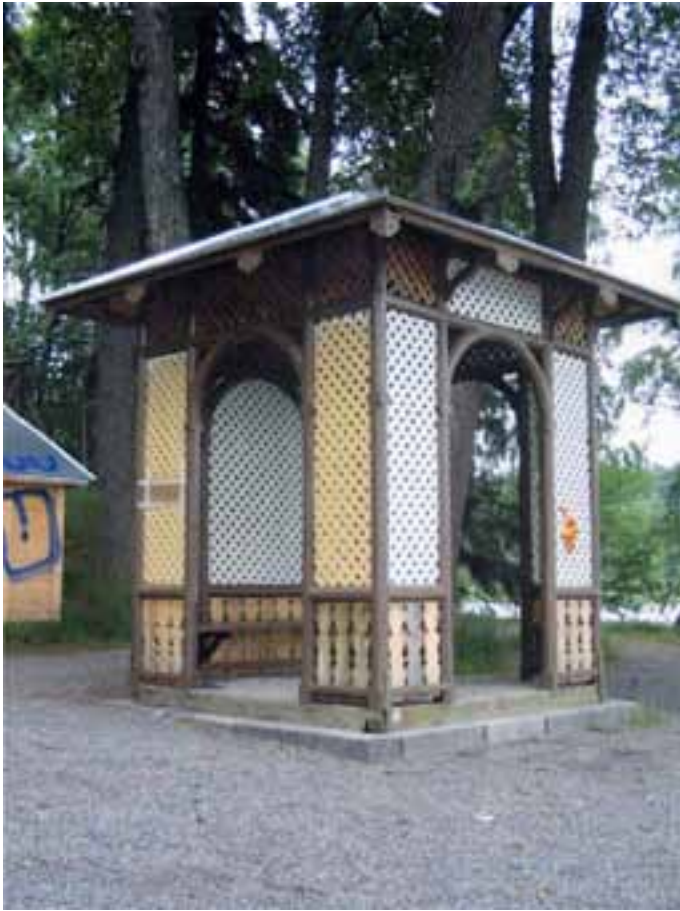
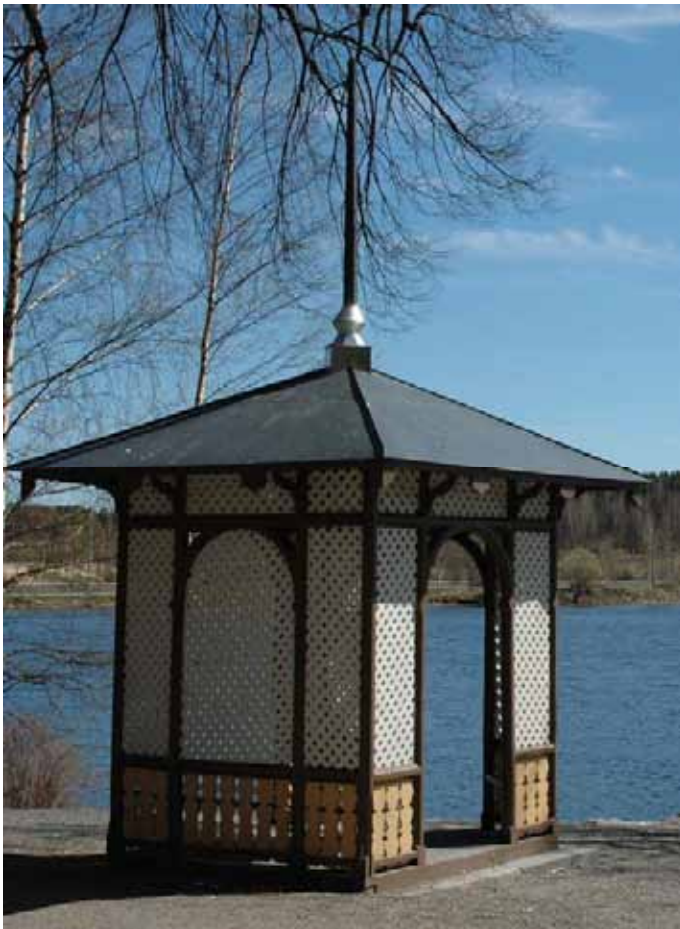
**KUVA 98 A-B.** **A.** Vuonna 2004 Rantapaviljongista puuttuu kattokoriste. Kuvassa testataan paviljongin uutta väriä (TTA 1). Huvimajan takana näkyy kunnostettu pumppukoppi. **B.** Toukokuussa 2005 paviljonki uudessa asussaan, uusi kattokoriste on hieman yksinkertaisempaa mallia kuin alkuperäisessä (ks. KUVA 46) (TTA 1). (Kuvat: A. TTA, B. Sari Saastamoinen, 10.5.2005).

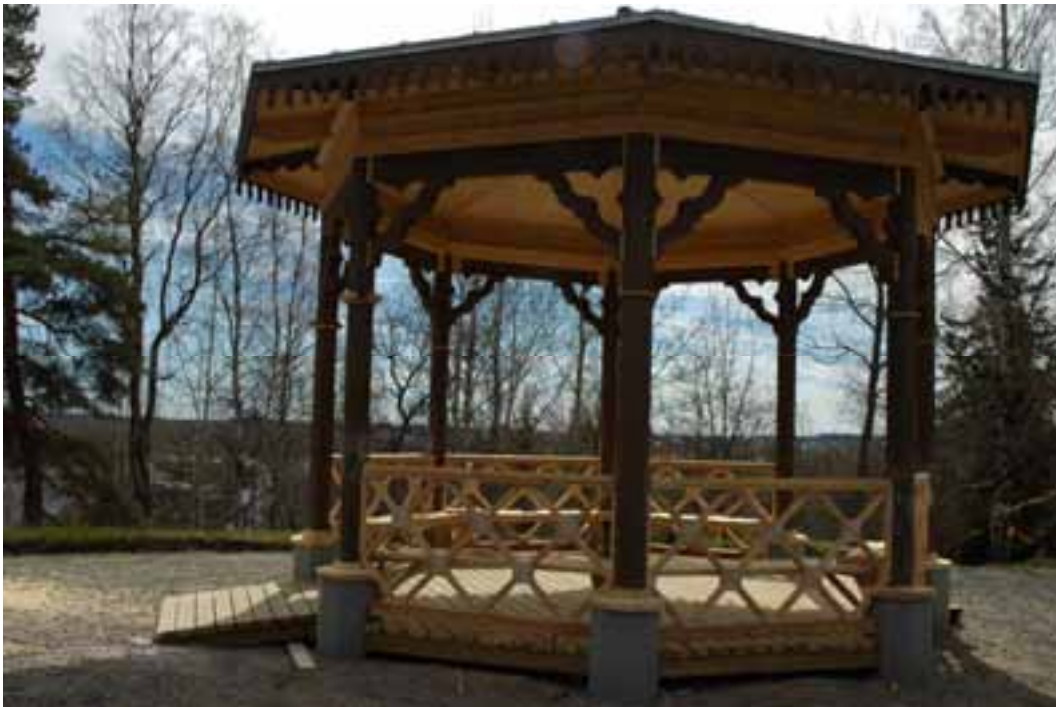
**KUVA 99.** Umpinaisen vuonna 1988 palaneen paviljongin tilalle rakennettiin vuonna 2005 uusi paviljonki viereisen kahdeksankulmaisen avopaviljongin mallin mukaan. Uusi paviljonki ei kuitenkaan ole tarkka kopio mallista, mm. kaiteen rakenne ja räystäään koristelu on hieman erilainen. (Kuva: Sari Saastamoinen, 16.6.2005).

Kesällä 2005 rakennettiin puiston korkeimpaan kohtaan länsirinteelle uudisrakennus. Paikalla sijaitsi alun perin umpinainen valeikkunainen paviljonki, joka paloi vuonna 1988 (TTA 1). Alkuperäisen huvimajan käyttämisestä uudisrakennuksen mallina luovuttiin, koska nykyisin yleisissä puistoissa joudutaan välttämään läpinäkymättömiä rakenteita, jotka houkuttelevat ilkivallan tekijöitä (henkilökohtainen tiedonanto puistopuutarhuri Jarmo Palviainen Luonnonhoitotoimisto 4.7.2005). Sen sijaan mallina käytettiin vieressä sijaitsevaa kahdeksankulmaista avonaista paviljonkia. Uusi paviljonki ei kuitenkaan ole mallinsa täydellinen kopio, vaan siinä on alkuperäisestä poiketen puulattia, mallissa taas on maapohja ja pylväiden alusta ei ole kiveä vaan betonia, myös kaiteiden rakenteissa ja katon räystäään koristelussa on eroja (KUVA 99, vrt. KUVA 41 ja 97).

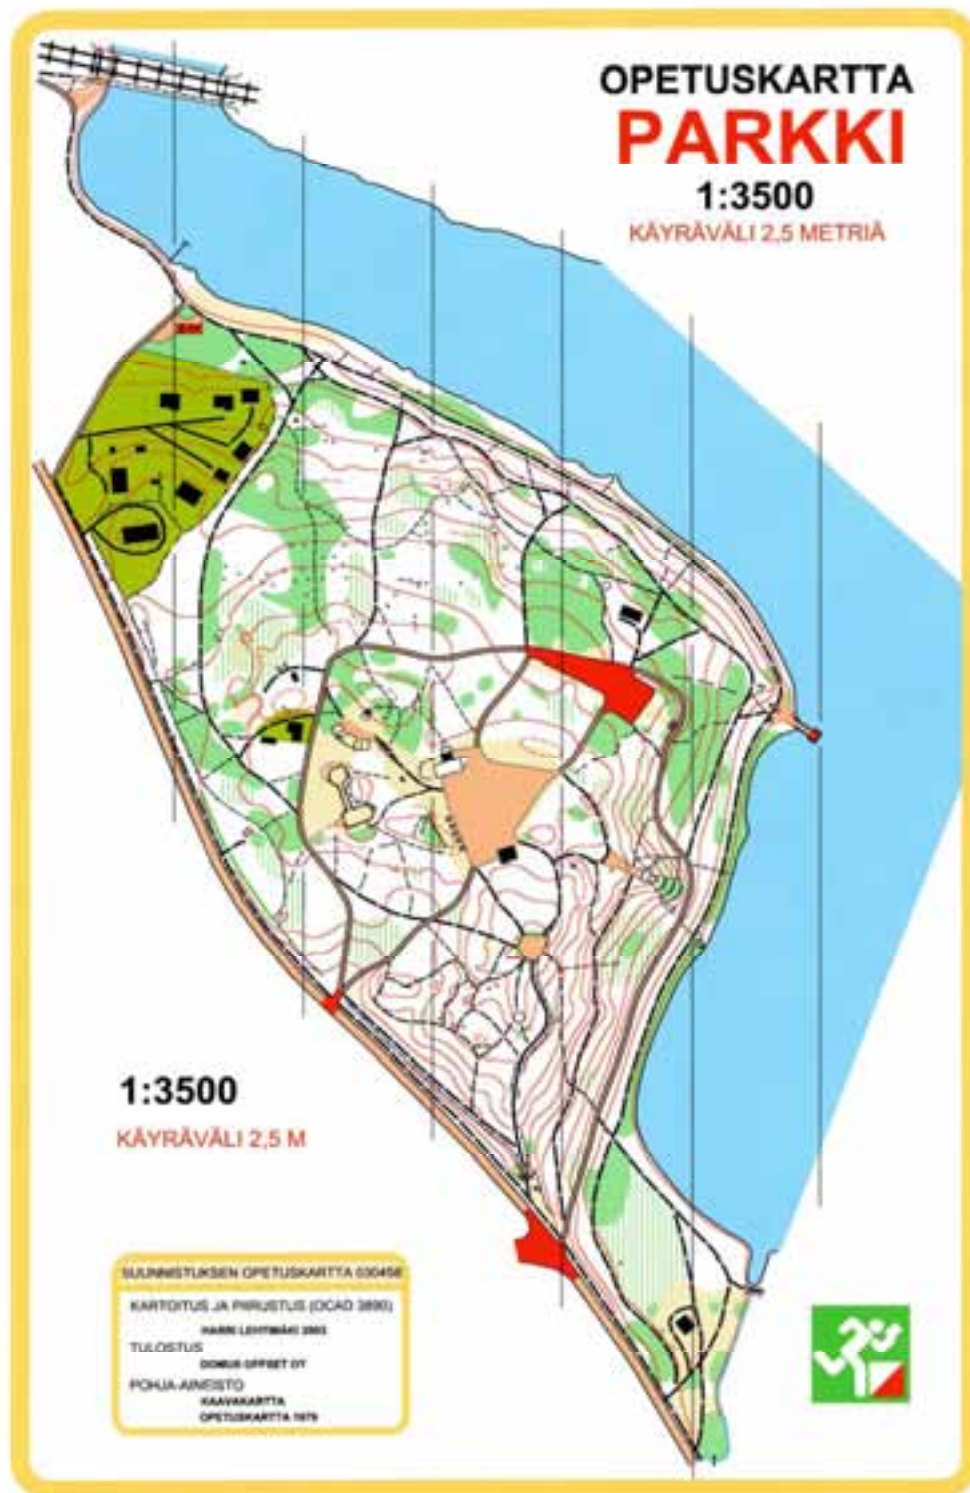
**KUVA 100.** Kaupunginpuiston suunnistuskartta vuodelta 2003. Kartan ulkopuolelle jää puiston eteläosassa sijaitseva Punaisten muistomerkki. Etelärinteen pienelle aukiolle, jolta lähtee kuusi käytävää, rakennettiin uusi paviljonki palaneen tilalle vuonna 2005. Karttaa on pienennetty, joten mittakaava ei pidä paikkaansa. (Kuva: Hämeenlinnan Suunnistajat Harri Lehtimäki 2003).

Kuvan 100 kartta Kaupunginpuiston alueesta kuvaa tilannetta vuonna 2003, jolloin uutta paviljonkia palaneen tilalle ei ollut vielä rakennettu.

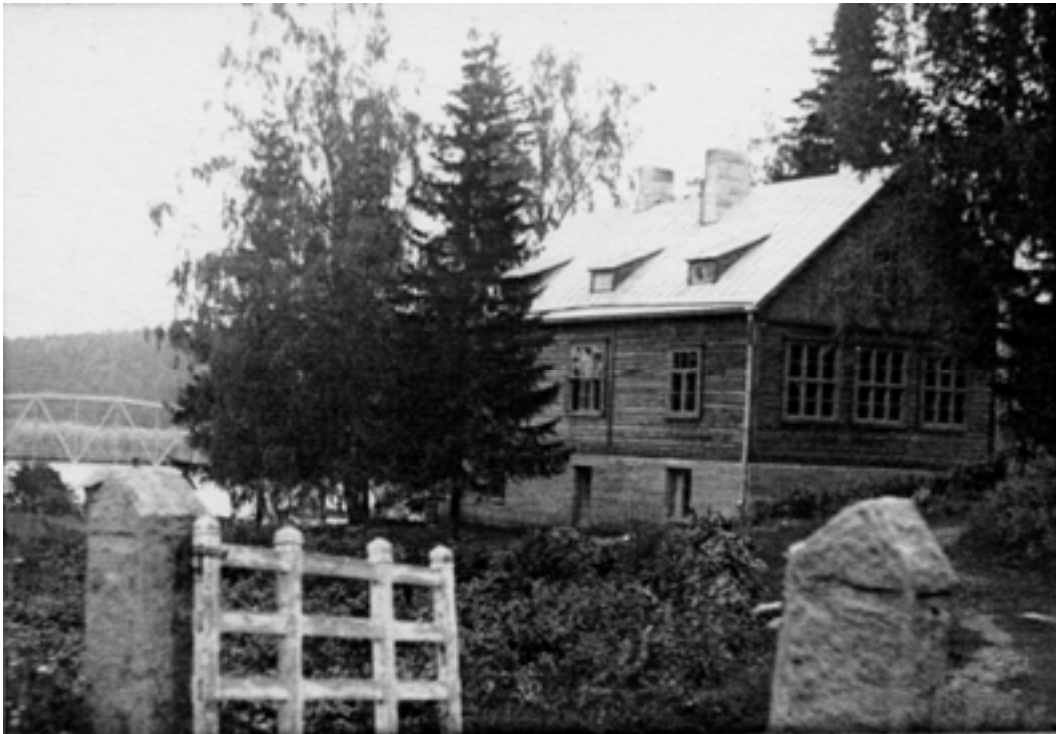
**KUVA 101.** Puistolan kansakoulu vuonna 1934. Taustalla näkyvä Vanajaveden ylittävä teräsrakenteinen rautatiesilta valmistui vuonna 1924 (Putkonen & Ivars 2003, 17). (Kuva: HKHMK, R17746/X:2).

Kaupungipuiston pohjoisosaan rakennettiin vuonna 1883 Puistolan koulu, joka on Hämeenlinnan vanhimpia kansakouluja (KUVA 101). Samalle tontille rakennettiin myös alakansakoulun rakennus vuonna 1929. Kokonaisuuteen liittyy myös 1900-luvun alun ulkorakennuksia. Koulukäytöstä rakennukset jäivät vuonna 1969. (Mikkola et al. 2001, 59.) Koulun tontti kuului aiemmin puiston alueeseen. Sen asemakaavaa muutettiin vuonna 2001 siten, että tontti jaettiin kolmeksi asuintontiksi. Yhdelle tontille jäivät ns. alakoulurakennukset ja toiselle yläkoulu. Asemakaava suojelee rakennusten julkisivut. Tontit on myyty yksityiseen asuinkäyttöön. (Lappalainen 2002, 25.)

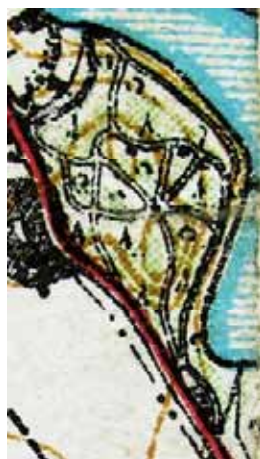
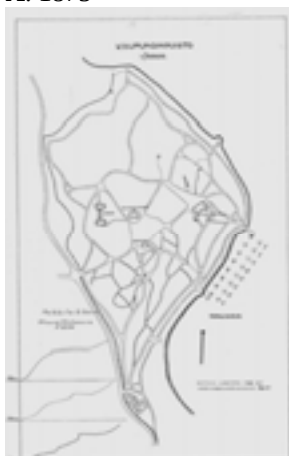
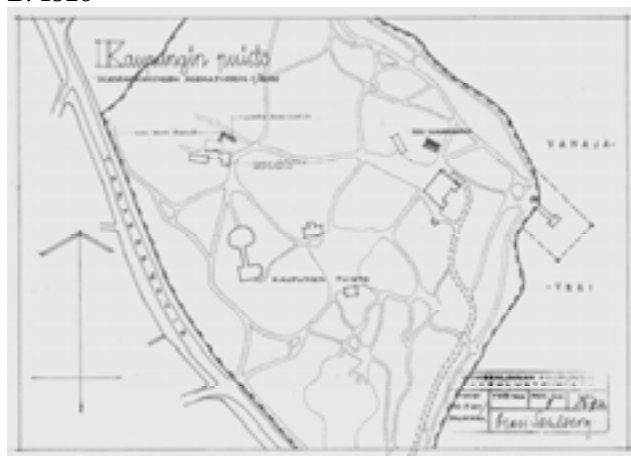
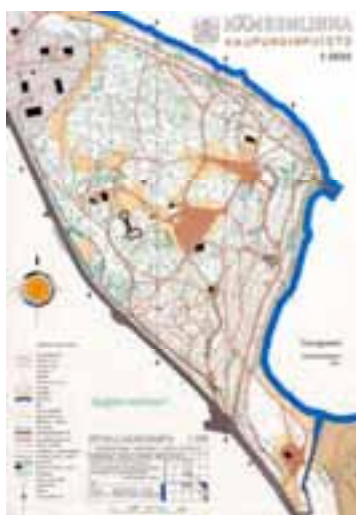
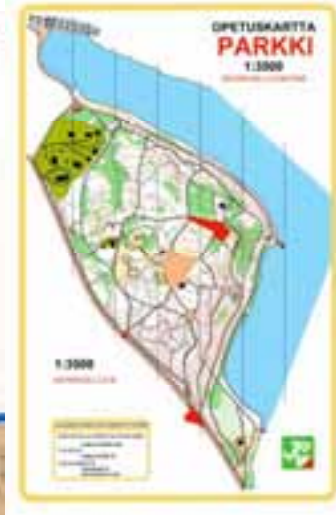
**KUVA 104 A-F.** Karttakooste Kaupunginpuiston kartoista. **A.** Vanhin kartta on topografinen kartta vuodelta 1875. **B.** Seuraava esitys on Yleisesikunnan topografikunnan kartta vuodelta 1926. **C.** Parkin uudisrakennuksia varten on tehty karttoja, vuonna 1937 **D.** ja 1960. **E.** Suunnistuskarttoja Kaupunginpuistosta on tehty vuonna 1979 ja **F.** 2003. (Kuvat: A-B. HMA, C14/G, C/6, C-D. TTA, E. Talvisilta, 1979, F. Hämeenlinnan Suunnistajat, Harri Lehtimäki 2003).

Kaupunginpuistoa kuvaavista kartoista on tehty kooste kuvaan 104 A-F . Karttojen kuvaustapa- ja tarkkuus poikkeavat toisistaan, mikä vaikeuttaa jonkun verran niiden vertailua. Käytäväverkoston kehityksestä ei ole mahdollista saada täysin tarkkaa kuvaa, mutta samat pääväylät tunnistaa useimmista kuvista. Pääväylät näkyvät jo vanhimmassa kartassa vuodelta 1875 (KUVA 104 A) ja ne ovat pysyneet suunnilleen samoina (KUVA 104 B-F) nykyaikaan: kolme sisääntuloväylää puistoon Tampereentien puolelta, puiston ympäri kiertävä väylä, rantaa kiertävä käytävä, juhlakentältä lähtevät käytävät ja etelärinteen paviljongeille johtava pengerreretty käytävä sekä aukiot Puistoravintolan ja Puistokomitean paviljongin edustalla.

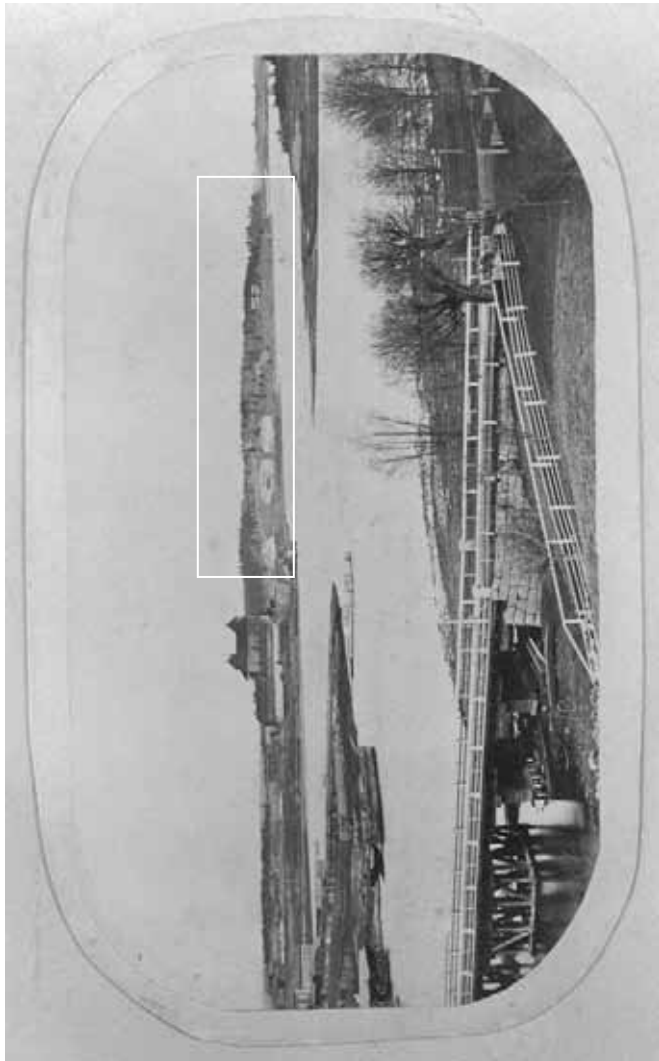
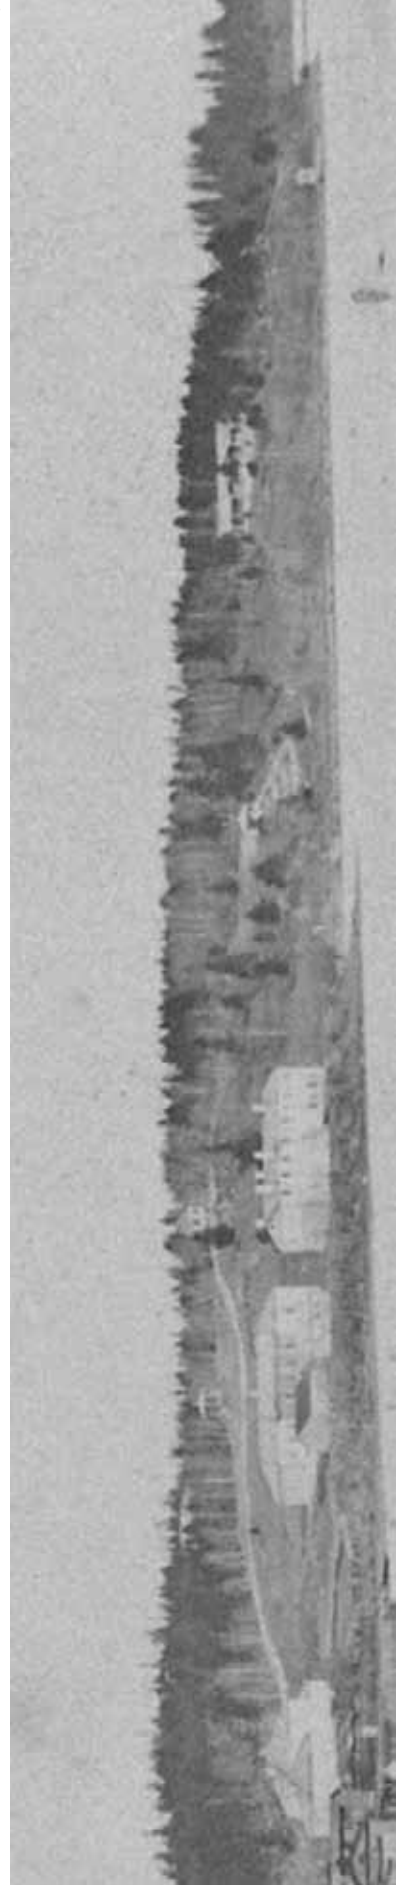
**KUVA 105 A-B.** Hämeenlinnaa idästä valokuvattuna arviolta 1890-luvulla. **A.** Etualalla Keinusaareen vievä silta, jonka tilalle rakennettiin uusi teräksinen ns. paraabeliritikkosilta vuonna 1909 (Putkonen & Ivars 2003, 77). Vasemmalla satama, oikealla Varikkoniemeä, taustalla Hämeen linna, Linnan kasarit ja Kaupunginpuisto. Kuvan B. osasuurennos on rajattu valkoisella. **B.** Osasuurennos edellisestä kuvasta Linnan kasarmien ja Kaupungipuiston kohdalta. Linnan kasarmeilla nähdään kaksi 1880-luvulla rakennettua puurakennusta, joista oikean puoleisen edessä ei vielä ole 1910-luvulla rakennettua tiilistä kasarmirakennusta (Koivuneva 2003, 15, 19). Kuvan oikeassa laidassa olevan Puistoravintolan vasemmalla puolella ei myöskään vielä ole musiikkikappelia, joka rakennettiin vuonna 1895 (HKA Kvpk 7.5.1895). Kuva on siten nähtävästi otettu aikaisintaan 1880-luvulla, mutta viimeistään ennen vuotta 1895. (Kuva: MVKA, Neg. 148432).

Kuvan 105 A-B valokuvassa nähdään Parkki 1800-luvun lopulla. Kuvasajankohta on arvioitu kuvassa näkyvän sillan ja vielä rakentamattomien rakennusten perusteella: Kuva on otettu 1880-1890 -luvulla, kuitenkin ennen vuotta 1895 ja varmasti ennen vuotta 1909 (ks. kuvateksti). Todennäköisin kuvausaika on kuitenkin 1890-luku.

Kuvan etualalla on Linnan kasarmien rakennuksia, taustalla puiston etelä- ja itärinnettä. Vasemmasta reunasta alkava käytävä erottuu vaaleana, sen reunassa kasvaa lehtipuita. Käytävältä haarautuvat polut kahdelle paviljongille, ensin vasemmalla näkyvälle avopaviljongille, Näköalapaviljongille ja siitä oikealle puiston korkeimmalla kukkulalla sijaitsevalle umpinaiselle Kuvernöörin paviljongille. Puistokomitean puutarhan kivisten istutusaltaiden ympäri kulkevat käytävät erottuvat selvästi vaaleina kuviaina rinteessä kuvan keskivaiheilla sekä Puistokomitean paviljonki niiden yläpuolella. Oikeassa reunassa näkyy Puistoravintola ja äärioikealla alhaalla rannassa Rantapaviljonki.

1800-luvun lopulla Parkin itä- ja etelärinteiden maisema on vielä hyvin avonainen, istutetut puut kasvavat harvassa eivätkä ole kasvaneet täyteen mittaansa. Havupuut erottuvat tummempina hyvin. Puiston vähemmän raivatut pohjoisosat ovat metsäisempiä, Puistoravintolan takana havupuut ovat valtalajina.

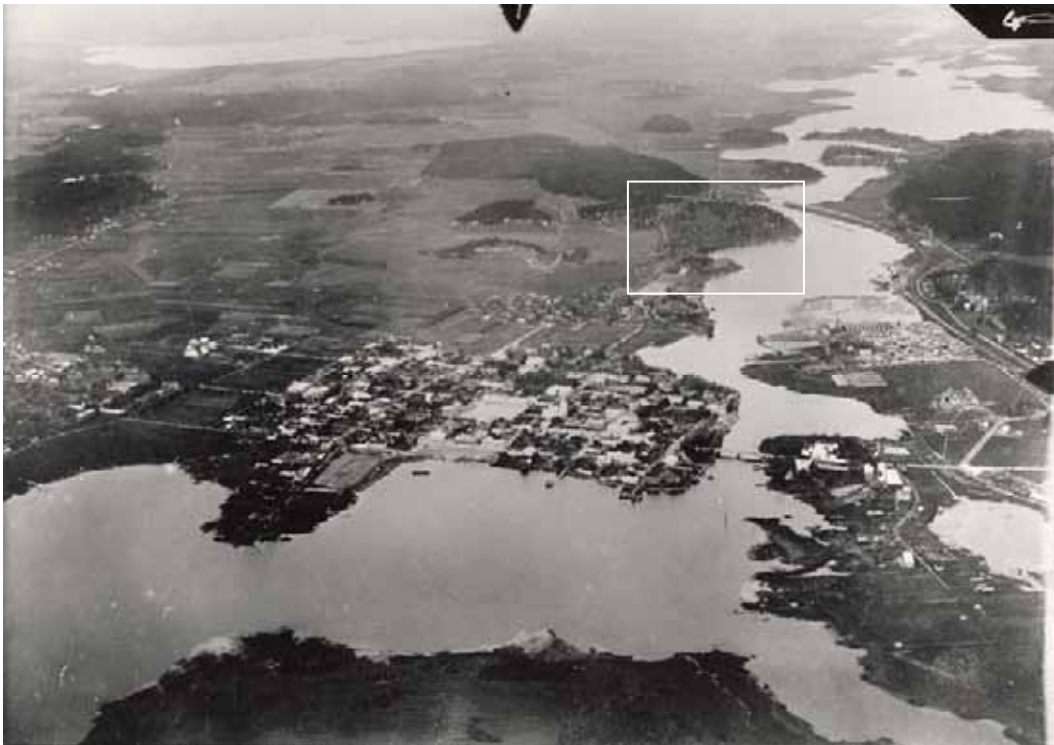
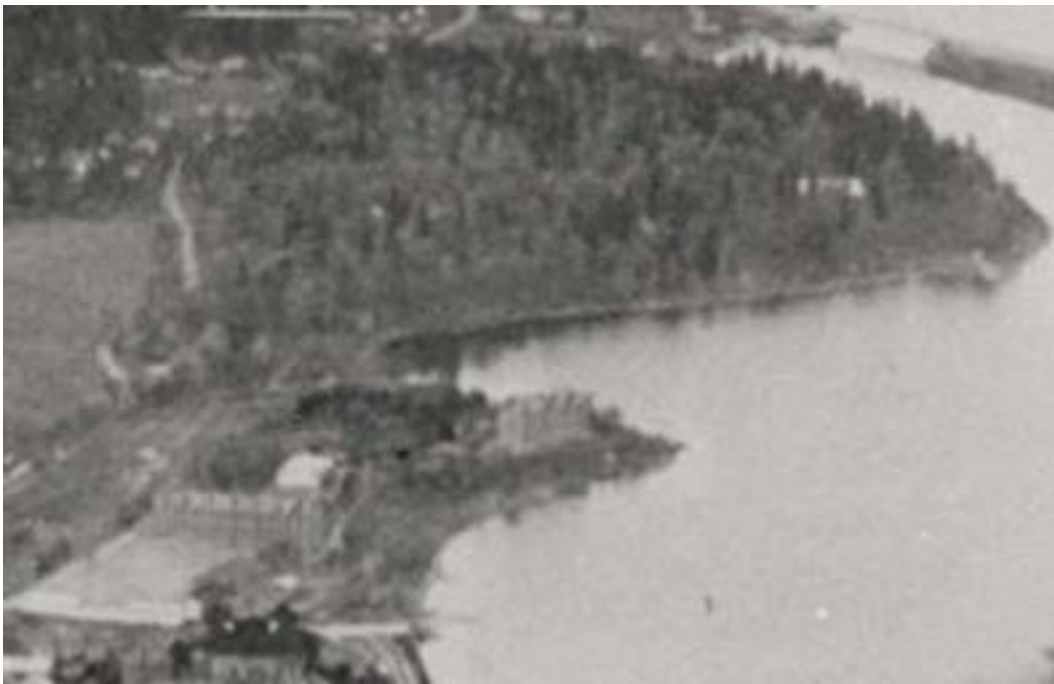
**KUVA 106 A-B.** A. Ilmakuva Hämeenlinnasta 7.10.1926. Kaupunginpuisto näkyy ylhäällä Vanajaveden kapeikon vasemmalla puolella omana metsäsaarekkeenaan. Kuvan B. osasuurennos on rajattu valkoisella. B. Osasuurennos edellisestä kuvasta Kaupunginpuiston kohdalta. Puiston eteläosa on vielä aika avointa, Tampereentien reunassa kuvan vasemmassa laidassa kasvaa puita, tien länsipuoli on vielä peltoa. Puiston etelä- ja itärinteiden puusto on jo hyvin kehittynyttä verrattuna edellisessä kuvassa näkyvään 1800-luvun lopun tilanteeseen. Kuvien välillä on noin 40-50 vuotta. Vaikka kuva on hieman epätarkka, voi puiden lomasta erottaa ainakin Puistoravintolan ja Rantapaviljongin laiturin luona. (Kuva: HKHMK A5892/IX:3).

Kuvissa 106-111 on ilmakuvia Hämeenlinnasta ja Kaupunginpuistosta 1900-luvulta ja nykytilanteesta vuonna 2005. Puiston ilme on jo 1920-luvun lopulla muuttunut rehevämmäksi ja seuraavien vuosikymmenien aikana puusto tihenee, aukeat tilat vähenevät ja 1940-luvun lopussa rakennuksia ei enää erota puuston seasta. Nykyisin puisto on hyvin reheväilmeinen, puusto on tiheää ja peittävää.

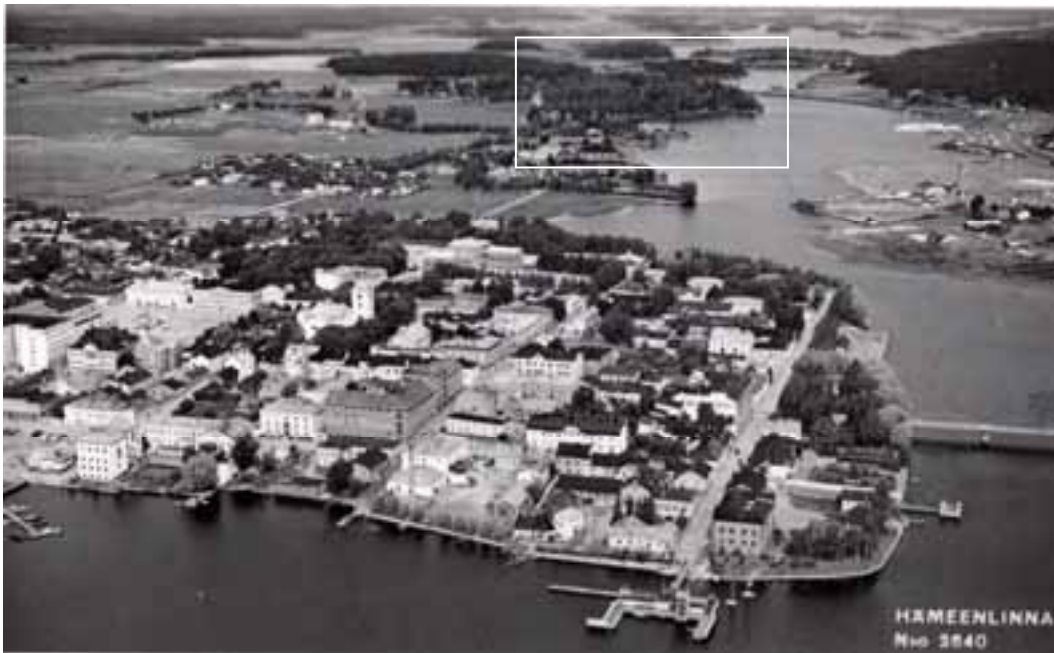
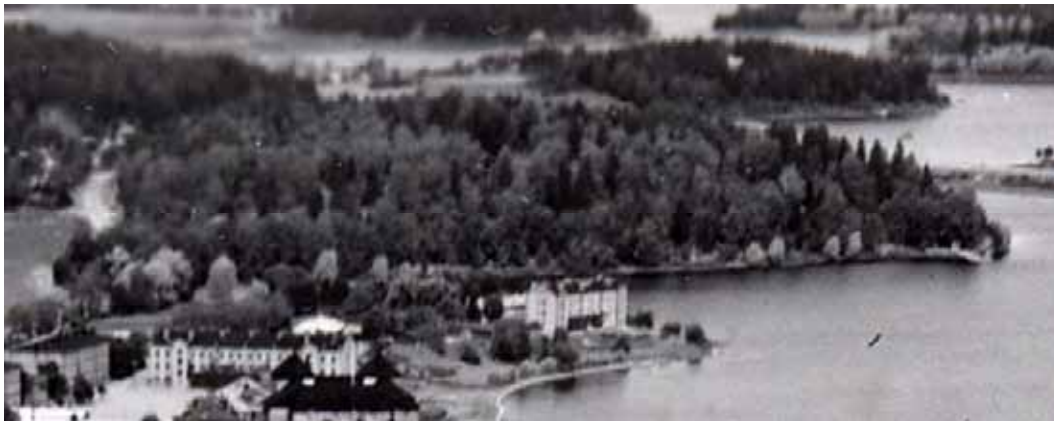
**KUVA 107 A-B.** A. Ilmakuva Hämeenlinnasta vuodelta 1936. Kuvan B. osasuurennos on rajattu valkoisella. B. Osasuurennos edellisestä kuvasta Linnan kasarmien ja Kaupunginpuiston kohdalta. Puiston eteläosassa on jo enemmän puustoa. (Kuva: Veljekset Karhumäki Oy, 1936 2640).

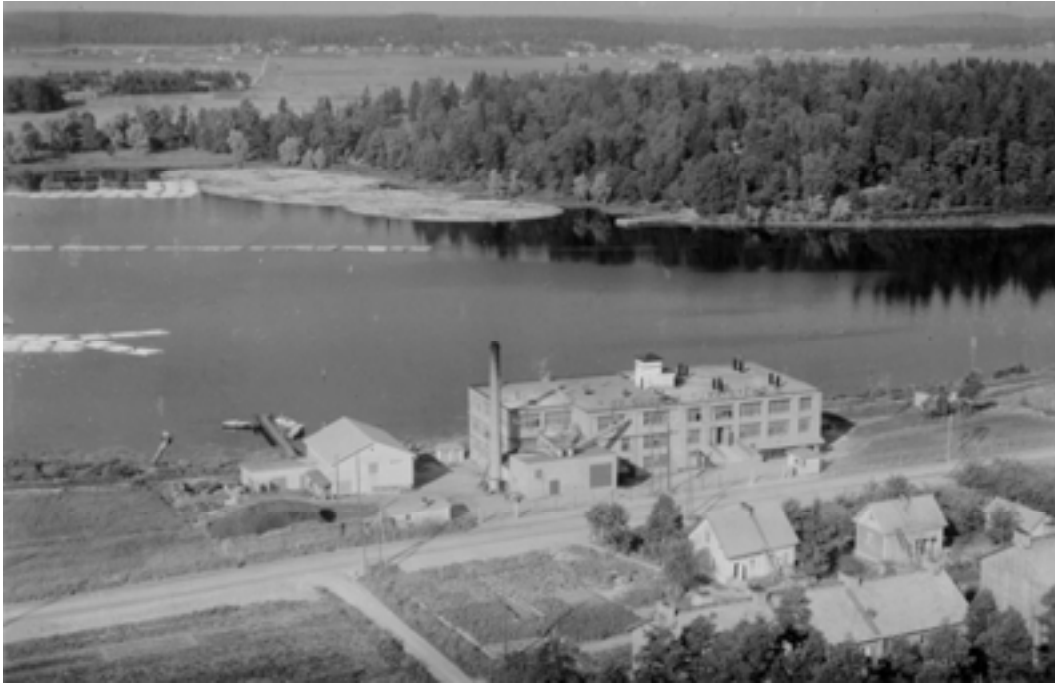
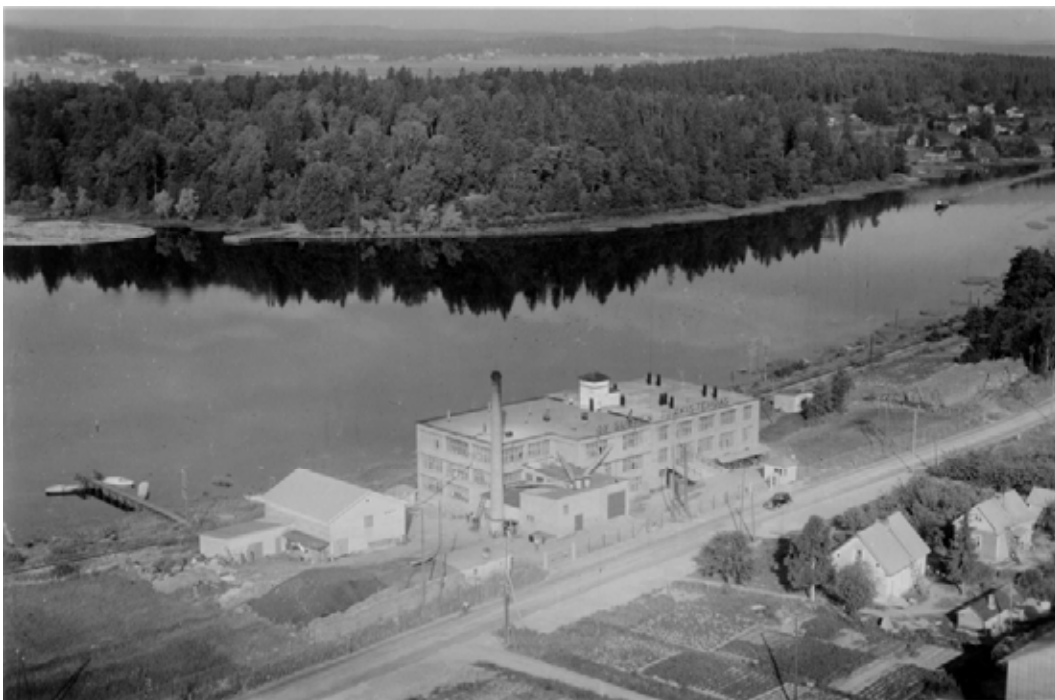
**KUVA 108 A-B.** Ilmakuvia Kaupunginpuistosta vuodelta 1949. Sairion rannassa Oy Suomen Turkistehtaan rakennuksia. Vedessä puiston rannassa kelluu sahan tukkilauttoja. **A.** Puistoa idästä kuvattuna. **B.** Puiston itä- ja pohjoisosaa. Laituri näkyy kuvassa, mutta sen kohdalla rannalla sijaitseva Rantapaviljonki jää puiden lehvien alle eikä huvimajasta ylöspäin rinteen päällä olevaa Puistoravintolaakaan erota puiden seasta. (Kuvat: Veljekset Karhumäki Oy, 1949 5728, 1949 5723).

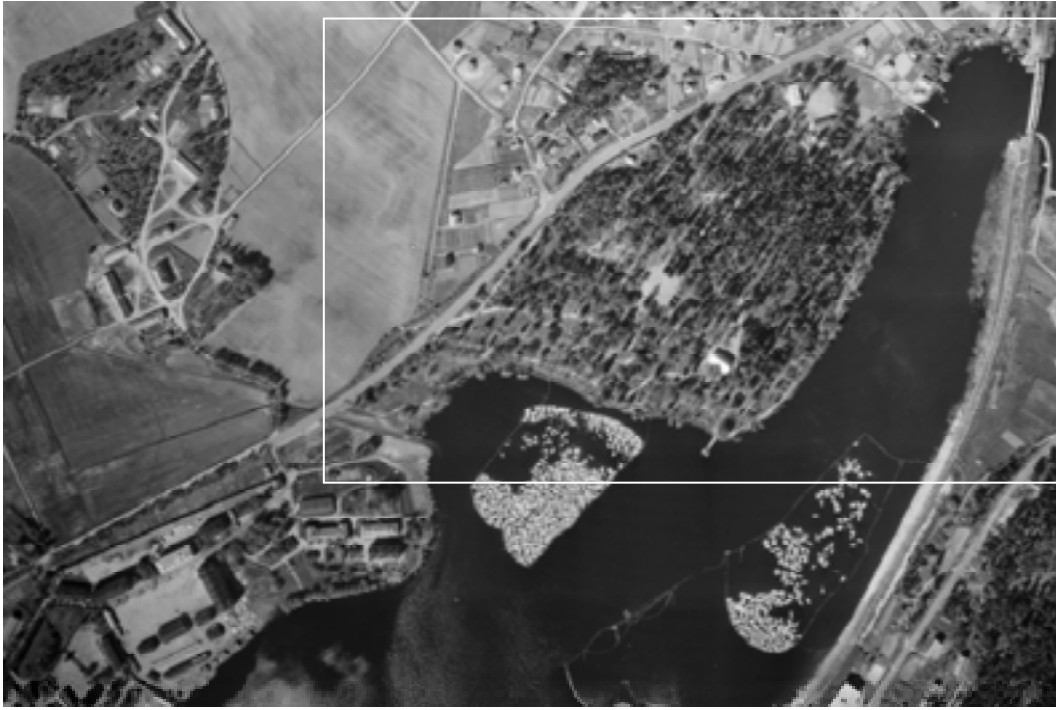
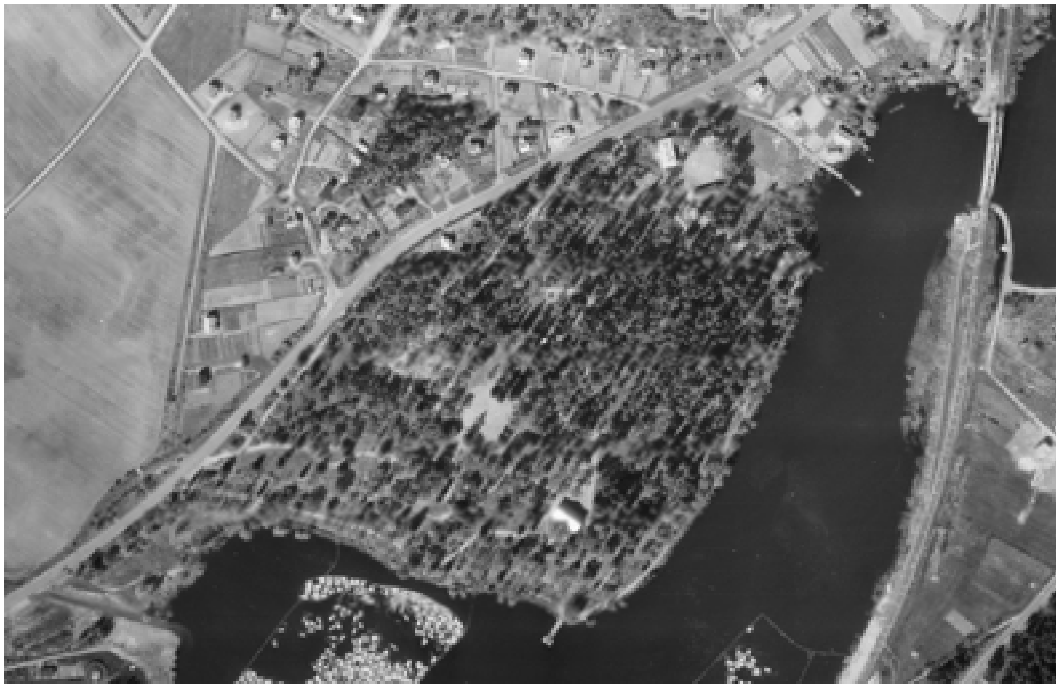
**KUVA 109 A-B.** **A.** Kaupunginpuisto, Linnan kasarmit ja Ojoisten kartano vuonna 1956. Tampereentien länsipuoli on edelleen peltoa. Kuvan B. osasuurennos on rajattu valkoisella. **B.** Osasuurennos edellisestä kuvasta. Puiston käytävät erottuvat suhteellisen selvästi, lehtipuut eivät ole vielä lehdessä, havupuut erottuvat tummempina. Puiston rannan kautta ei vielä pääse rautatiesillalle. (Kuvat: Maanmittauslaitos, Ilmakuvakeskus, 5686 0024).

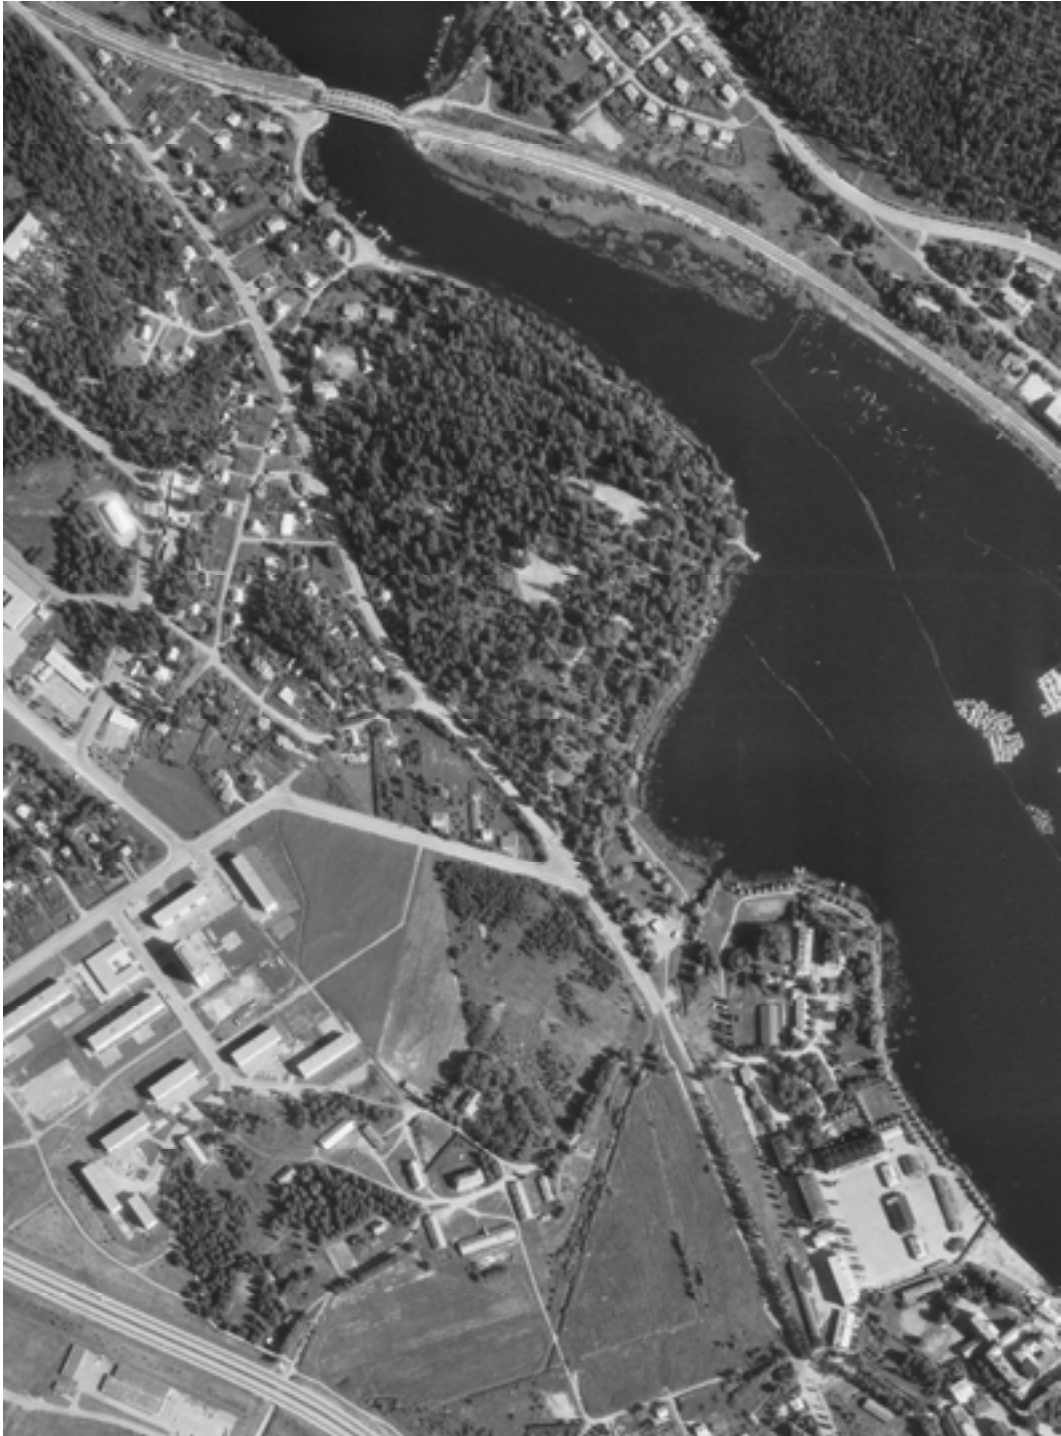
**KUVA 110.** Kaupunginpuisto, Linnan kasarmit ja Ojoisten kartano vuonna 1972. Rantakäytävää myöten pääsee puiston kautta rautatiesillalle asti. Juhlakenttä ja sen yläpuolella paikoitusalue, jonka itäpäädyssä 1960-luvulla purettu Puistoravintola sijaitsi, näkyvät hyvin. Etelärinteeseen puustossa kahden paviljongin ympäristössä on aukkoja. Puiston eteläosa on edelleen avonaista. Pellot Tampereentien ja siitä haarautuvan Härkätien vieressä ovat alkaneet metsittyä. (Kuva: Maanmittauslaitos, Ilmakuvakeskus, 72186 32).
