# Hämeenlinnan Parkki - Kaupungipuiston historia ja maiseman kehitys

Hämeenlinnan kaupunki  
Tekninen toimiala  
Luonnonhoitotoimisto

2005

**Hämeenlinnan Parkki – Kaupunginpuiston historia ja maiseman kehitys**  
**Tekijä: Sari Saastamoinen**  
**Työn tilaaja: Hämeenlinnan kaupunki, tekninen toimiala, luonnonhoitotoimisto**  
**2005**

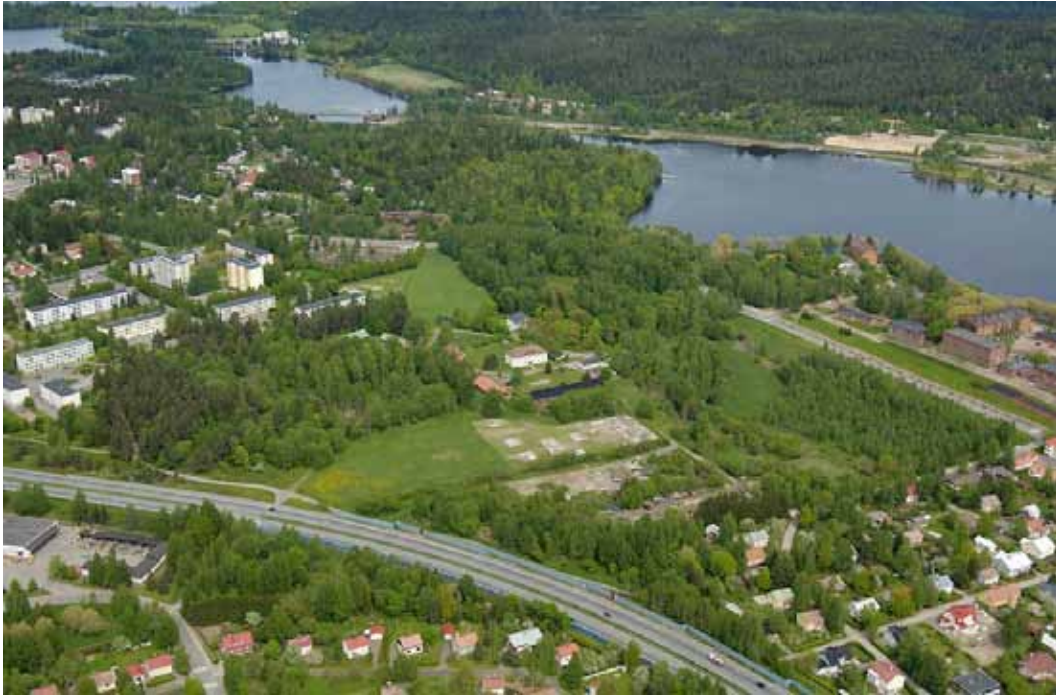
**KUVA 111.** Kaupunginpuisto, Linnan kasarmit ja Ojoisten kartano toukokuussa vuonna 2005. Kaupunginpuiston puusto on tiheää, aukkopaiikkoja ei näy. Myös Tampereentien vieressä aiemmin olleet pellot ovat metsittyneet. (Kuva: Lentokuva Vallas, LHV 05101/63).

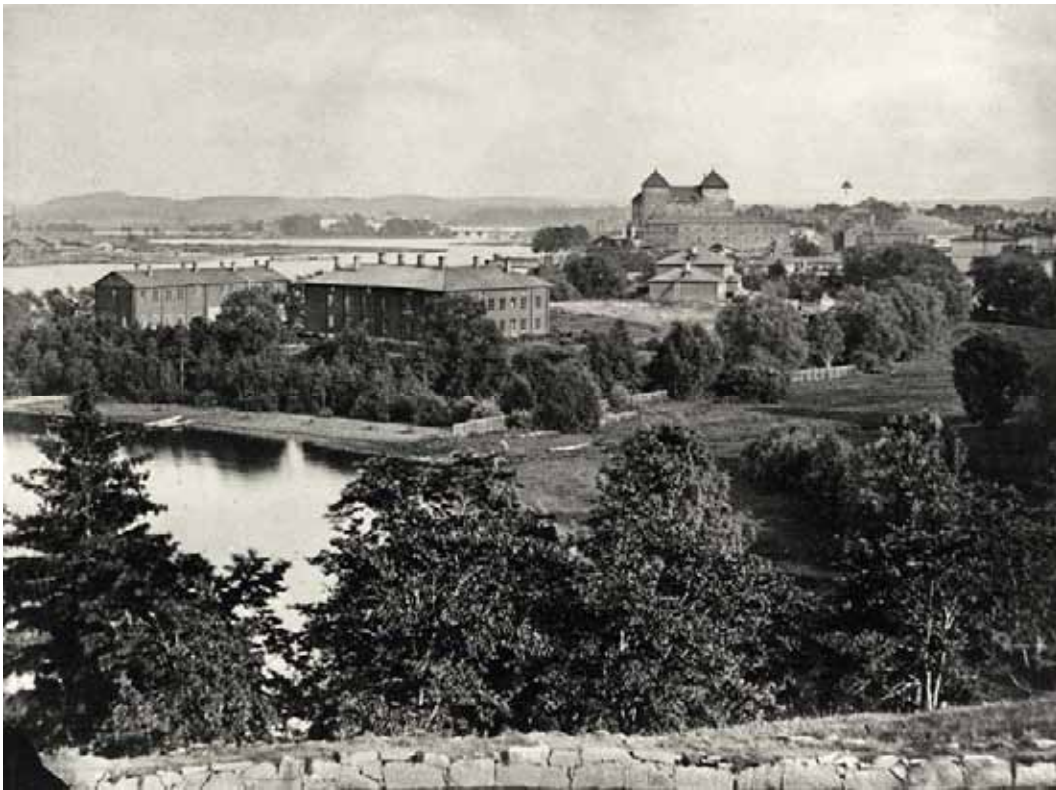
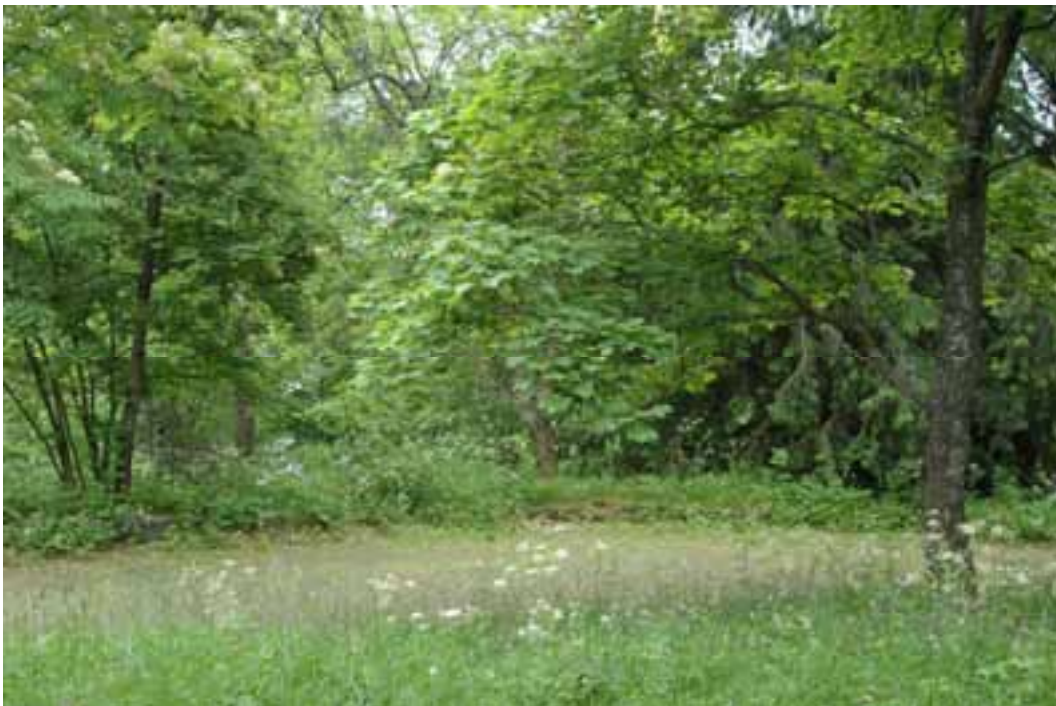
**KUVA 112 A-B.** Maisema umpinaisen paviljongin alapuoliselta terassilta etelään. **A.** 1890-luvulla paikalta näkyi puiston eteläosaan, linnalle ja Linnan kasarmeille. **B.** Nykyisin maisema on lehtien ollessa puissa täysin sulkeutunut. (Kuvat: A. HKHMK, A5638/X:1, B. Sari Saastamoinen 16.6.2005).

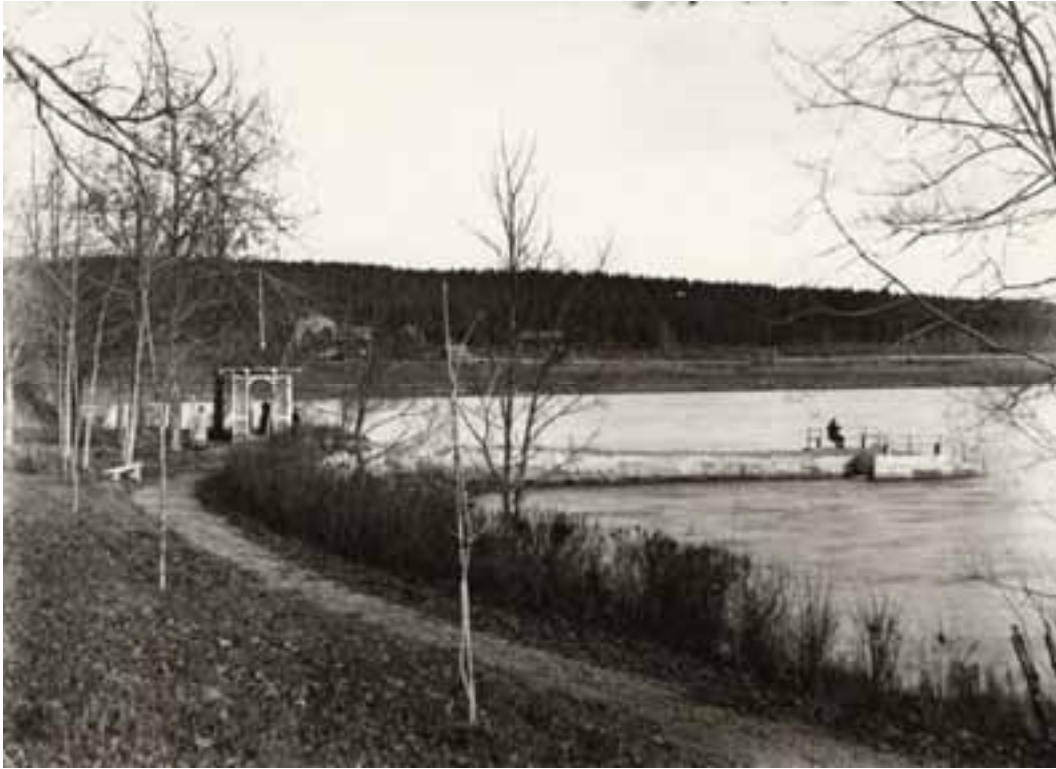
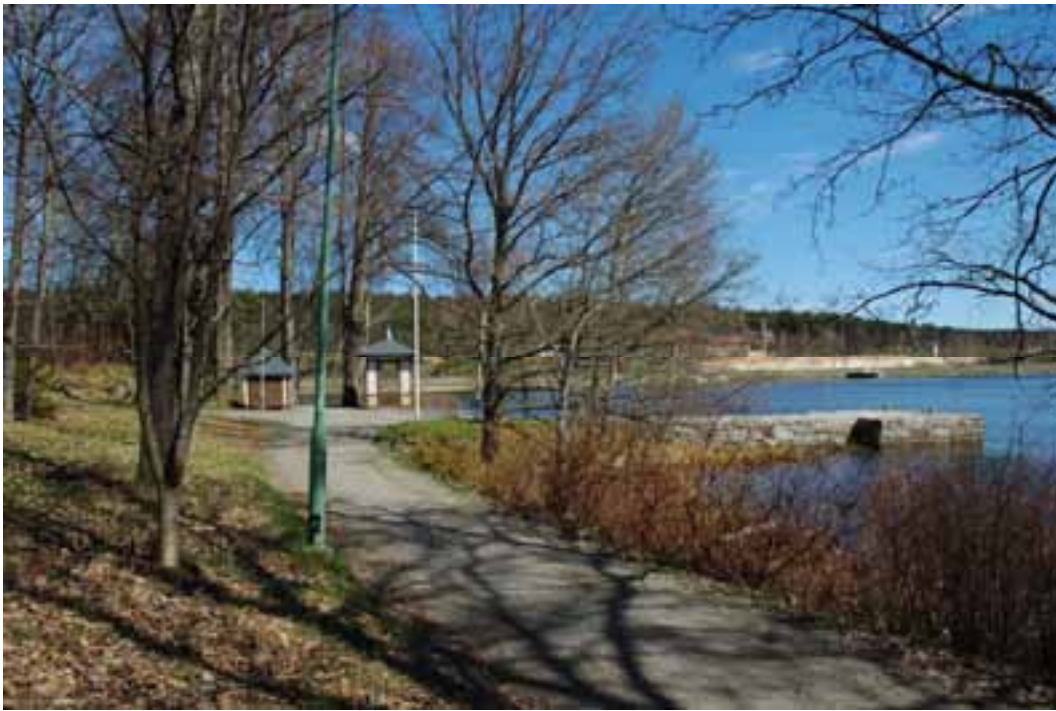
**KUVA 113 A-B.** Näkymä puiston itärannan käytävälle, laiturille ja Rantapaviljongille. **A.** 1890-luvun lopulla kapean käytävän vieressä on nuoria tuettuja lehtipuiden taimia, rannan puolella pensasaita. **B.** Toukokuussa 2005 käytävä on leveämpi ja puut peittävät näkyvyyttä. Laiturilla ei ole enää rautakaiteita ja penkkejä. Paviljongin takana on pumppukoppi. (Kuvat: A. HKHMK, A379/X:2, B. Sari Saastamoinen 10.5.2005).

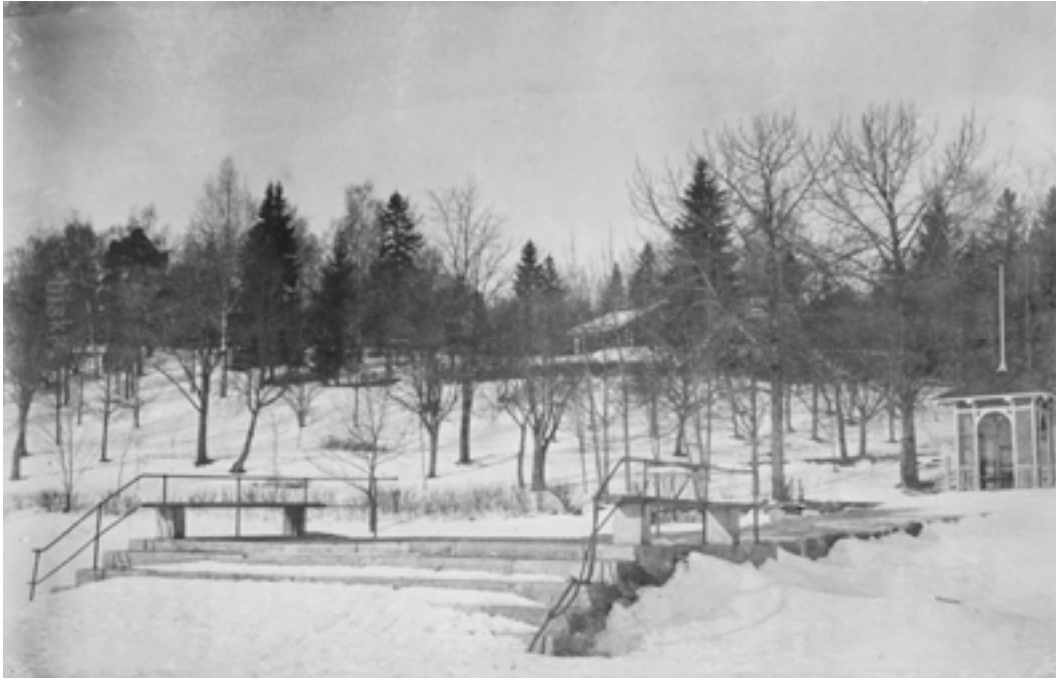
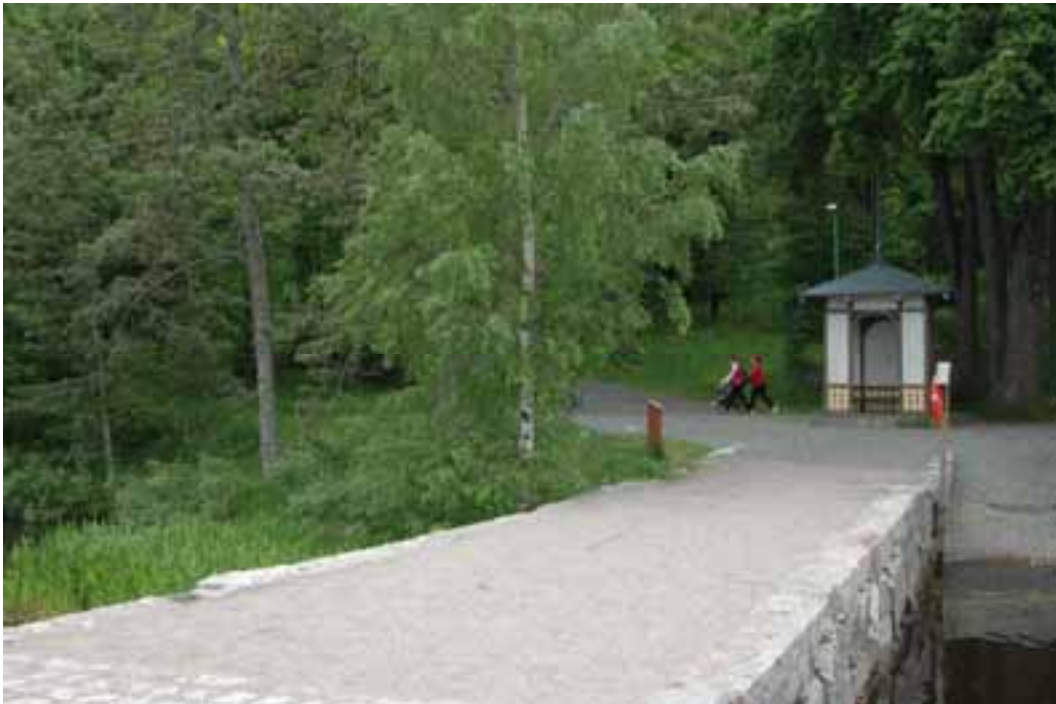
**KUVA 114 A-B.** Maisema Kaupungipuiston maihinnousulaiturilta puistoon päin. **A.** Arviolta 1900-luvun alussa otettu kuva. Puistoravintola erottuu rinteessä, puut kasvavat suhteellisen harvassa. Vaikka puut olisivat lehdessä, niiden välistä näkyisi rinnettä **B.** Kesäkuussa 2006 puiden lehvästöt peittävät näkymän rinteelle. (Kuvat: A. MVKA, KL 20.X-32, B. Sari Saastamoinen 16.6.2005).

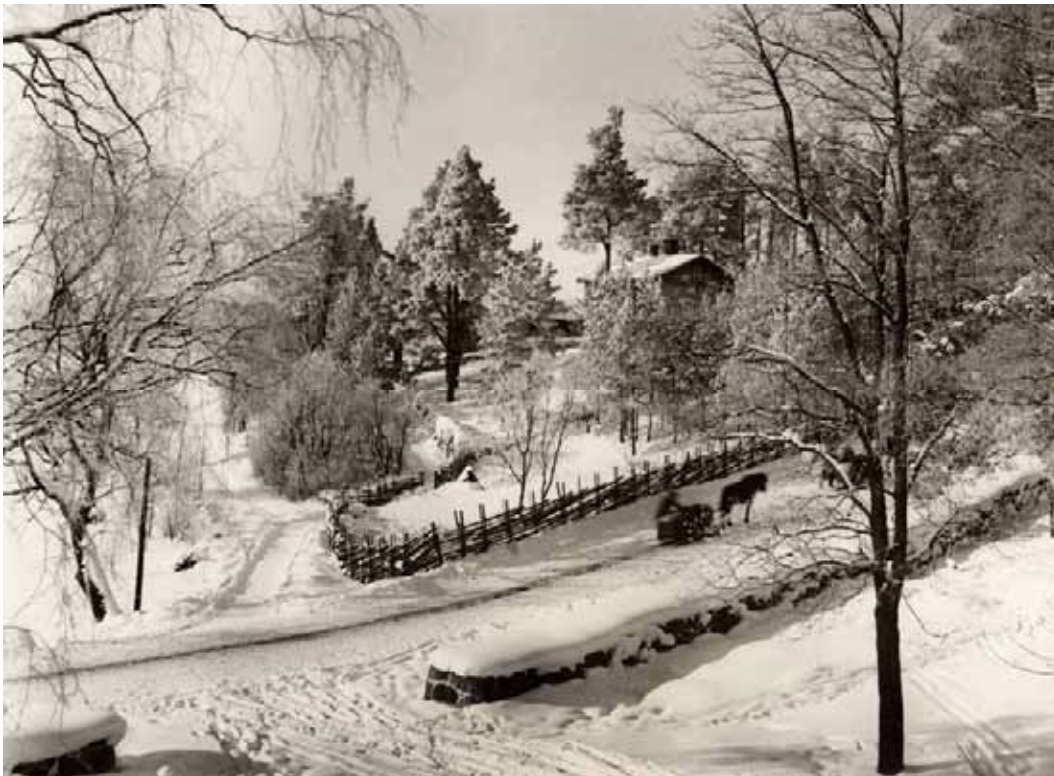
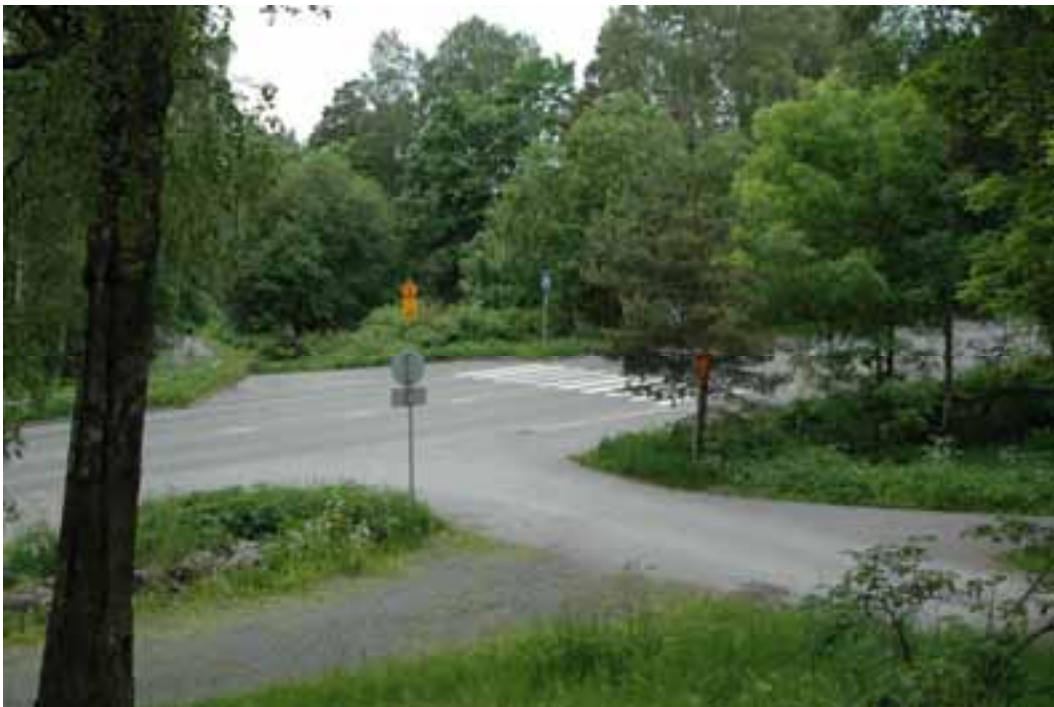
**KUVA 115 A-B.** Maisema Kaupunginpuistoa lännestä rajaavalle Tampereentielle päin. **A.** Jo 1800-luvun lopulla muodostui harvahkoa asutusta Tampereentien länsipuolelle, aluetta kutsuttiin Pikku-Parkiksi (Putkonen & Ivars 2003, 91) Kuva arviolta 1900-luvun alusta. Puiston kiviaidat ovat hyvässä kunnossa **B.** Parkkimäki eli Puistonmäki Tampereentien toisella puolella kesäkuussa 2005. Puiston kiviaidat ovat rapistuneet. (Kuvat: A. HKHMK, A865/X:2, B. Sari Saastamoinen 16.6.2005).

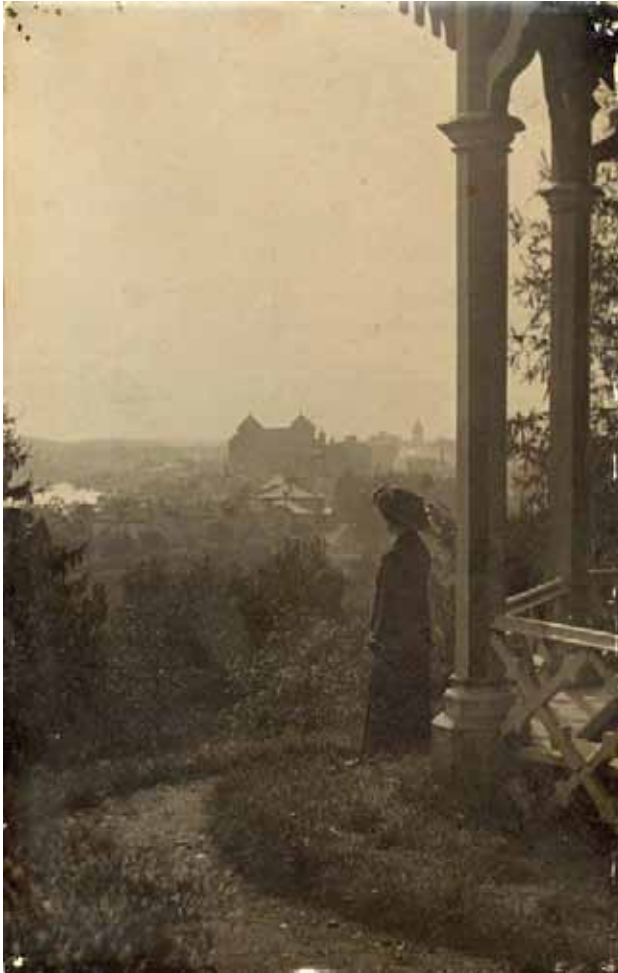
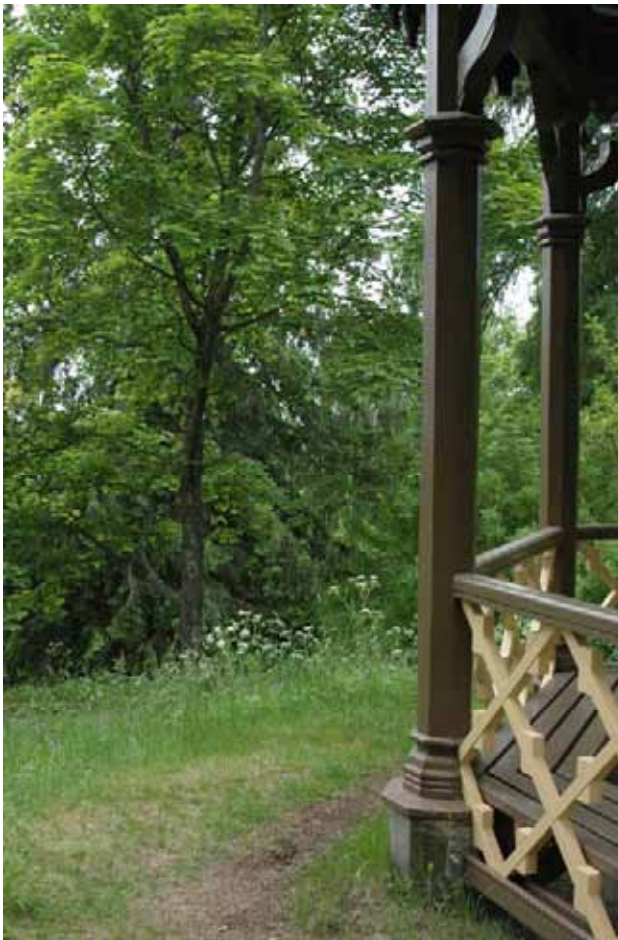
**KUVA 116 A-B.** Maisema kahdeksankulmaiselta avopaviljongilta, ns. Näköalapaviljongilta etelään linnalle ja Linnan kasarmeille. **A.** Vuonna 1913 maisema linnalle ja Linnan kasarmeille on vielä esteetön, näkymä puiston eteläosaan on jo osittain puiden peitossa. **B.** Kesäkuussa 2005 puiden lehvästöt sulkevat näkymän linnalle. (Kuvat: A. HKHMK, B827:11/X:2, B. Sari Saastamoinen 16.6.2005).

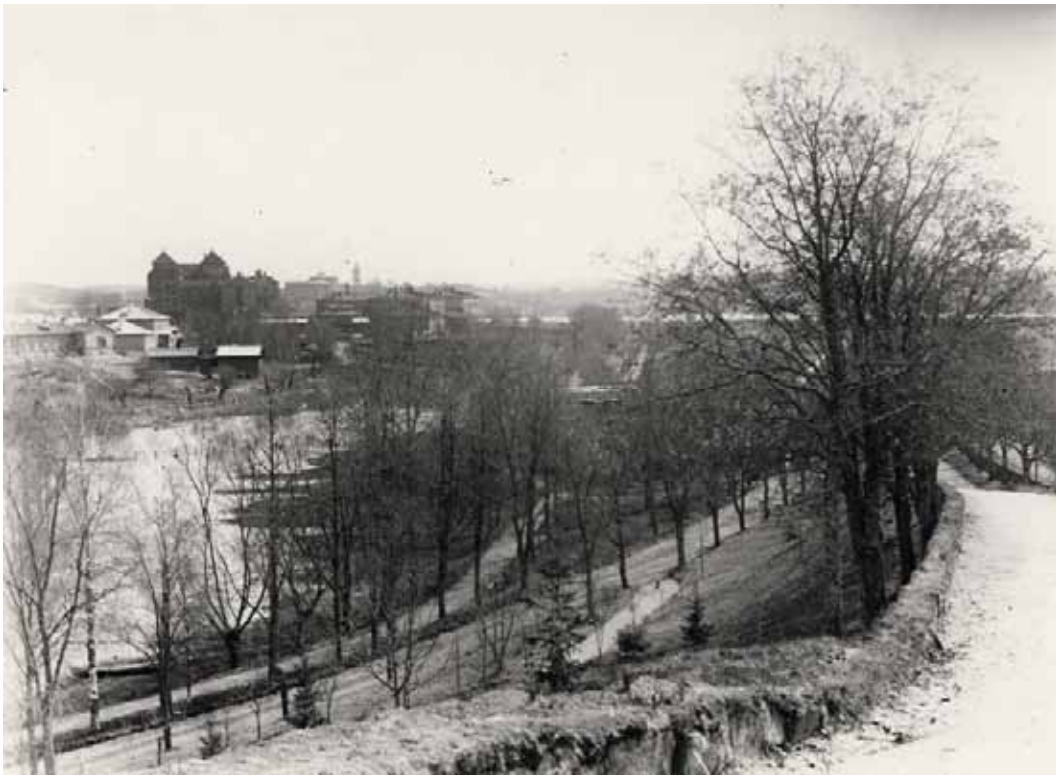
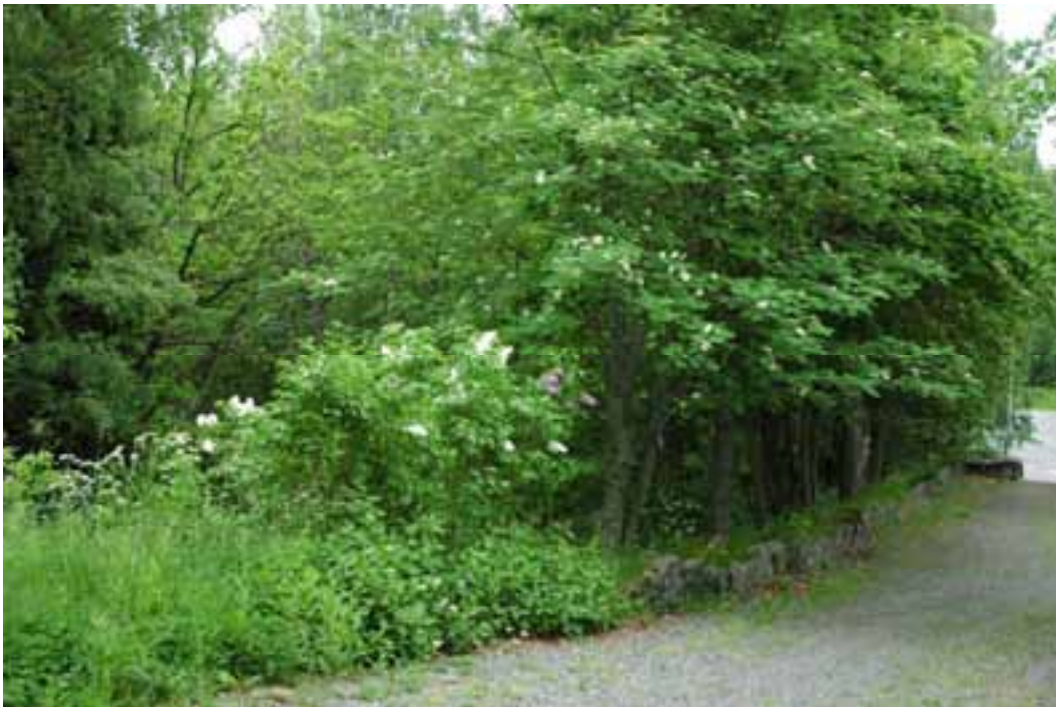
**KUVA 117 A-B.** Näkymä puiston eteläosaan ja linnalle päin. **A.** Kuva on arviolta 1900-luvun alkupuoliskolta, 1920-30 -lukujen vaihteesta. Käytävän ja tukimuurin alla on leikattu nurmikkorinne. Linna ja Linnan kasarmit ovat maiseman keskeinen tekijä. **B.** Kesäkuussa 2005 linnaa ja kasarmeja ei näy tiheään puuston takaa. (Kuvat: A. HKHMK, R1939/XVII:1, B. Sari Saastamoinen 16.6.2005)

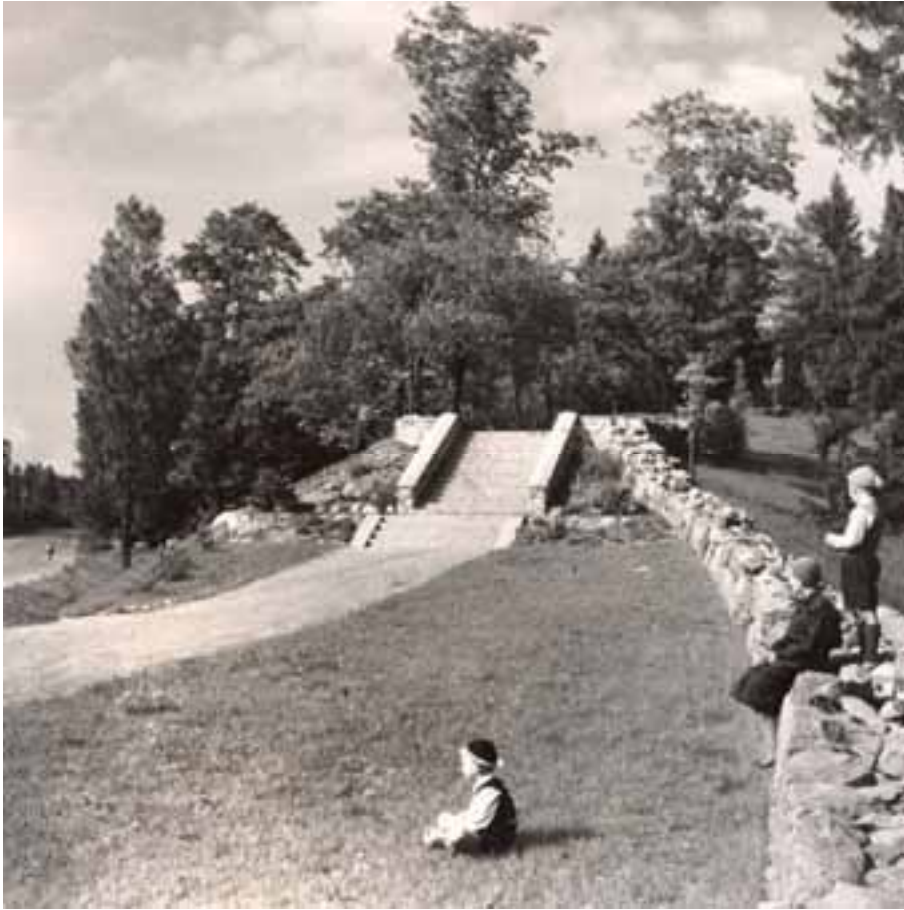
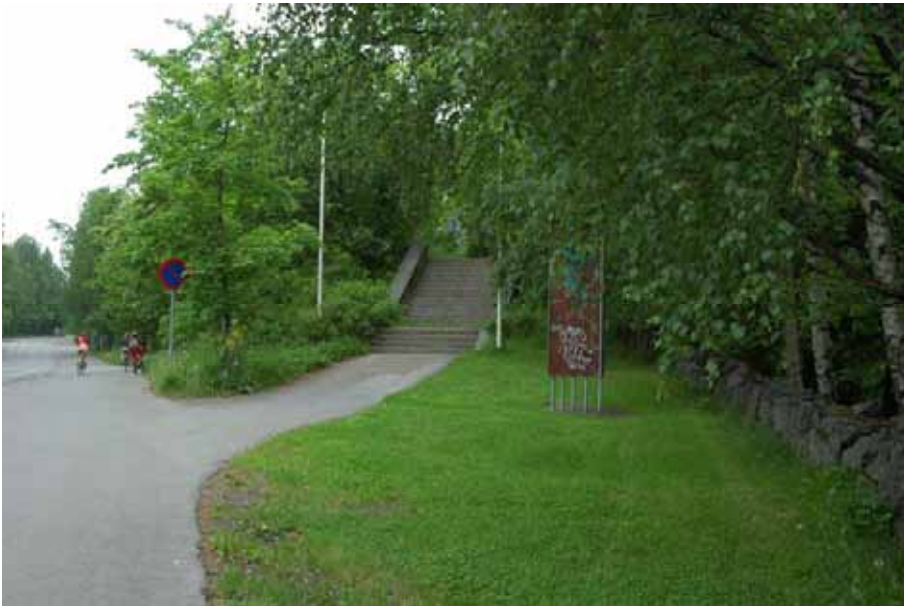
**KUVA 119 A-B.** Puiston sisäänkäynnin kiviportaikko ja -aita Tampereentien vieressä. **A.** 1950-luvulla portaikon ympäristö on avaraa. Kiviaidan toisella puolella on leikattua nurmikkoa. Portaikon alatasanteella on molemmin puolin penkit. **B.** Kesäkuussa 2005 portaikon molemmin puolin on pensasistutuksia eikä alatasanne erotu kunnolla. Kiviaidan toisella puolella kasvaa pensaita ja puita. Maisema on sulkeutuneempi. Portaikon vieressä on lipputangot ja nurmikolla Kansallisen kaupunkipuiston opastaulu. (Kuvat: A. HKHMK, A4494/X:2, B. Sari Saastamoinen 2005).

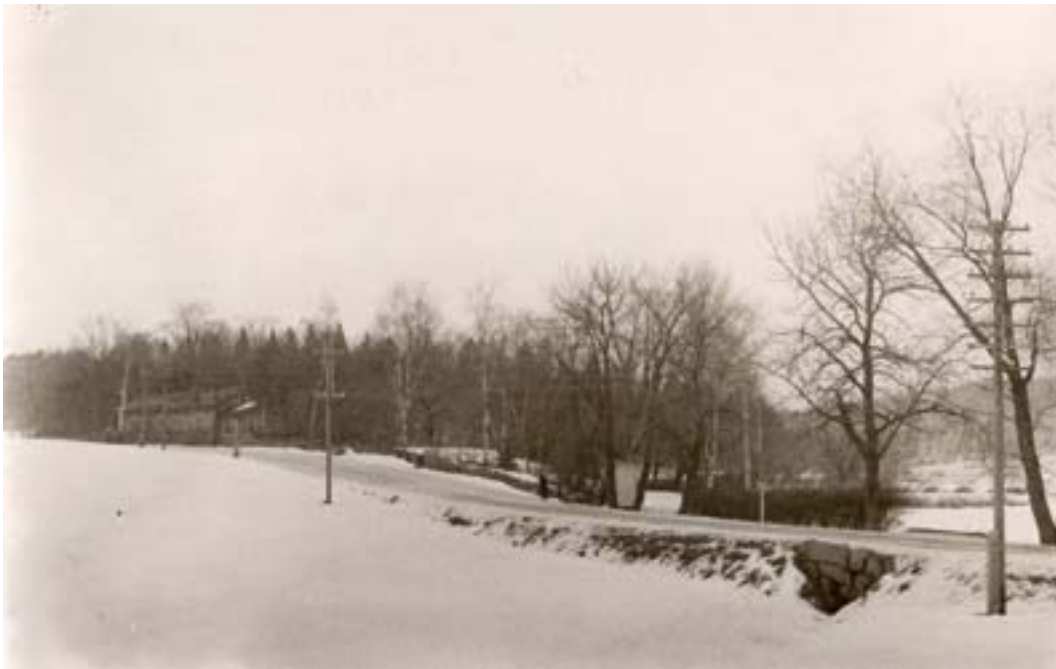
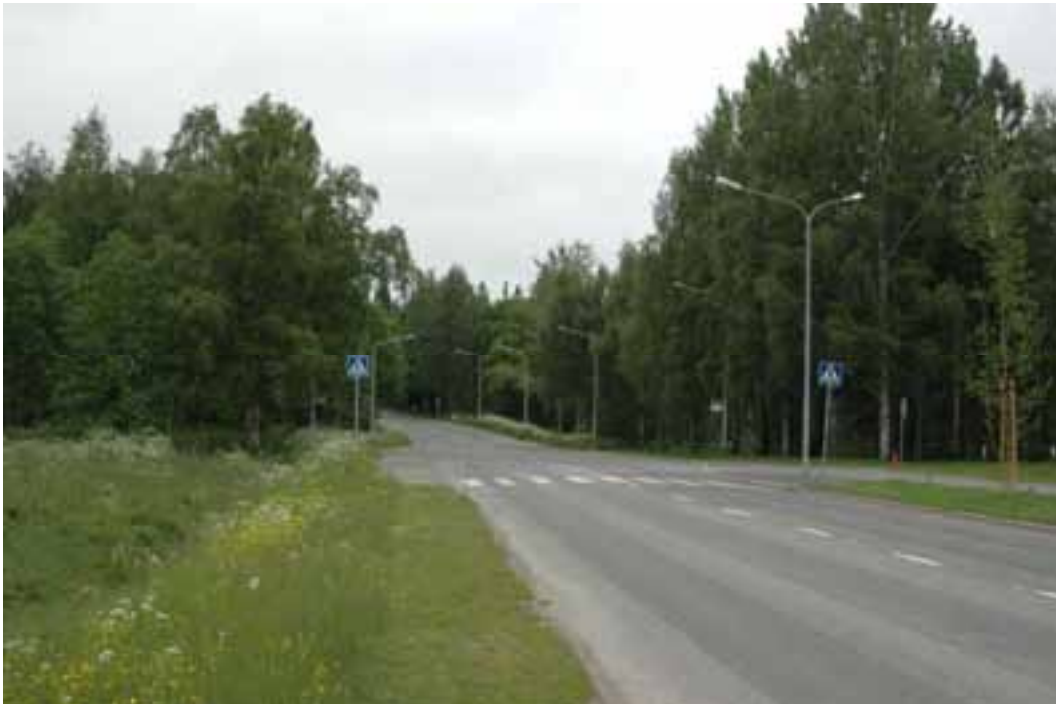
**KUVA 120 A-B.** Näkymä Ojoisten kartanon pellon laidasta kohti puiston eteläosaa. **A.** Arviolta 1950-60-luvulla Ojoisten pellolta puiston eteläosaan ja puutarhurin talolle otettu kuva. Tampereentie on vain kapea maantie. Puistoa rajaava kiviaita ulottuu melkein puiston eteläosan poikki laskevalle ojalle saakka. Vanajavesi näkyy taustalla kuvan oikeassa reunassa. **B.** Tilanne kesäkuussa 2005. Tampereentie on leveä, moderni ajoväylä, pello metsittynyt, puutarhurin taloa ei enää ole. Puiston eteläosa on puustoisempi ja maisema sulkeutunut. (Kuvat: A. HKHMKKA, A2378 X:2, B. Sari Saastamoinen 16.6.2005).

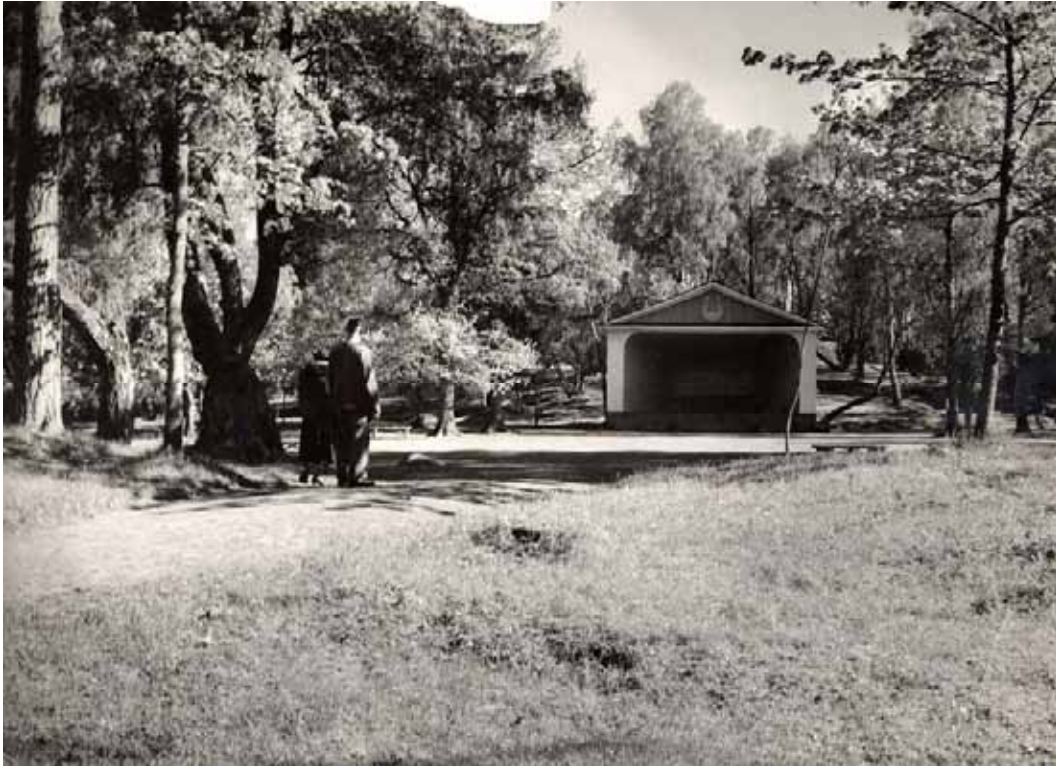
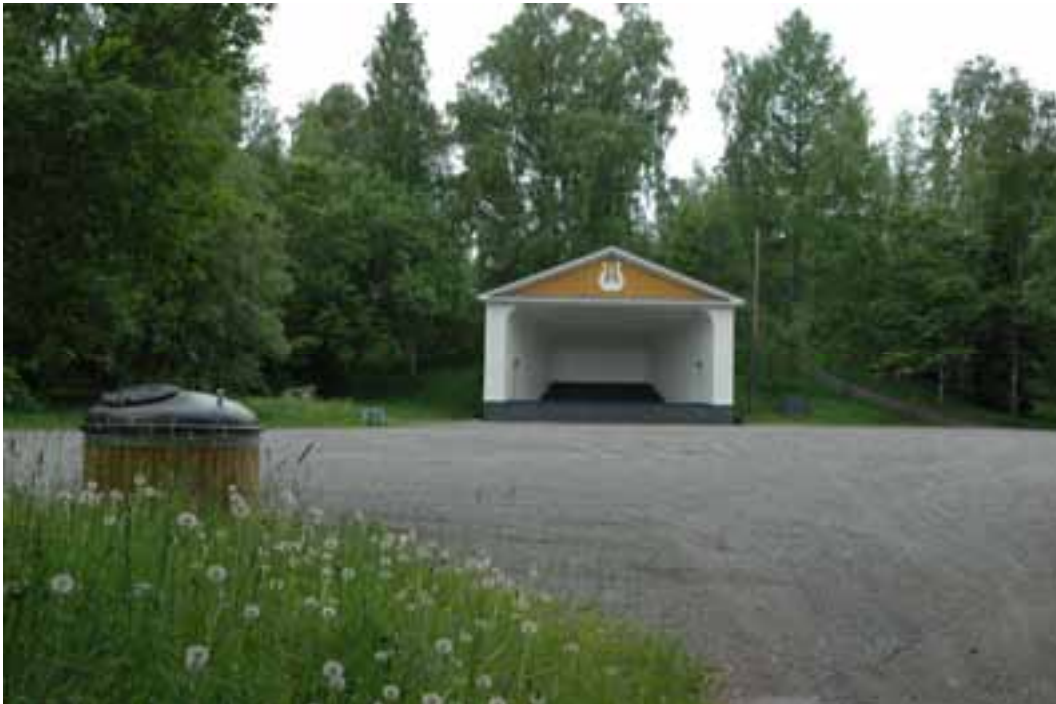
**KUVA 121 A-B.** Laululava ja juhlakentän ympäristöä pohjoisesta päin kuvattuna. Ravintola- eli kahvilakatos on kuvaajasta oikealle **A.** Alue 1950-luvulla. **B.** Kesäkuussa 2005 kentän aukio on hieman laajempi, sen reunoilta on kaadettu puita pois. Kentän laidalla on roskalaatikko ja lähempänä lavaa näkyy penkki. (Kuvat: A. HKHMK, R20738/X:2, B. Sari Saastamoinen 16.6.2005).

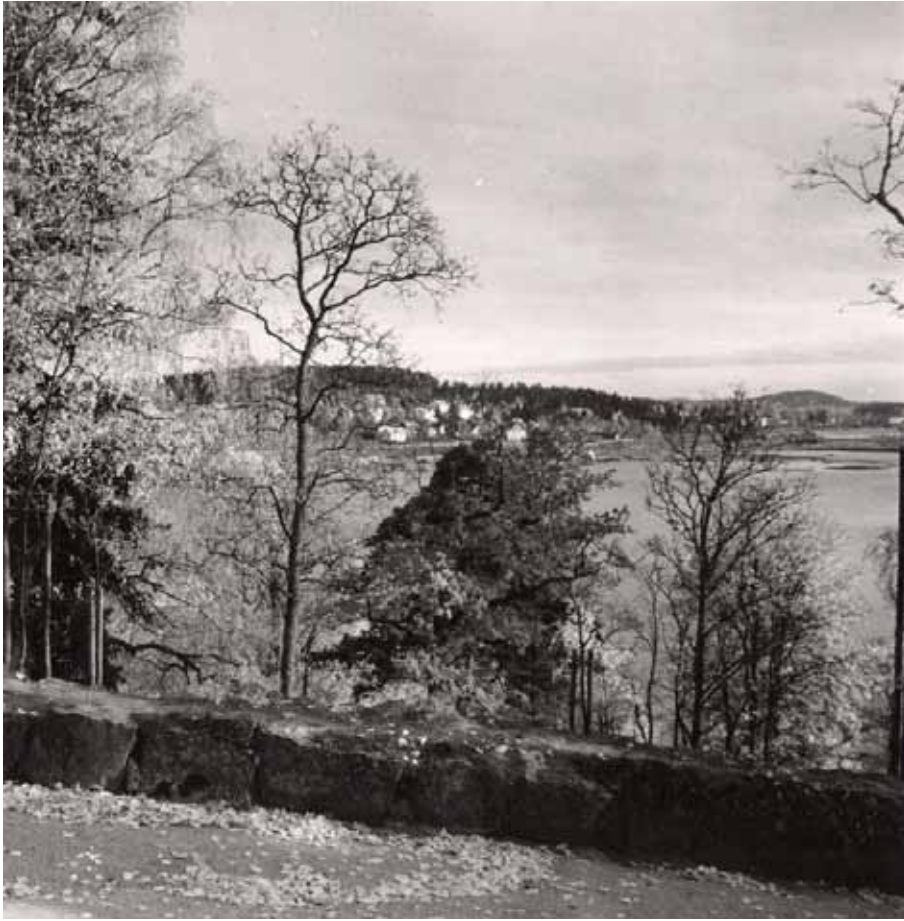
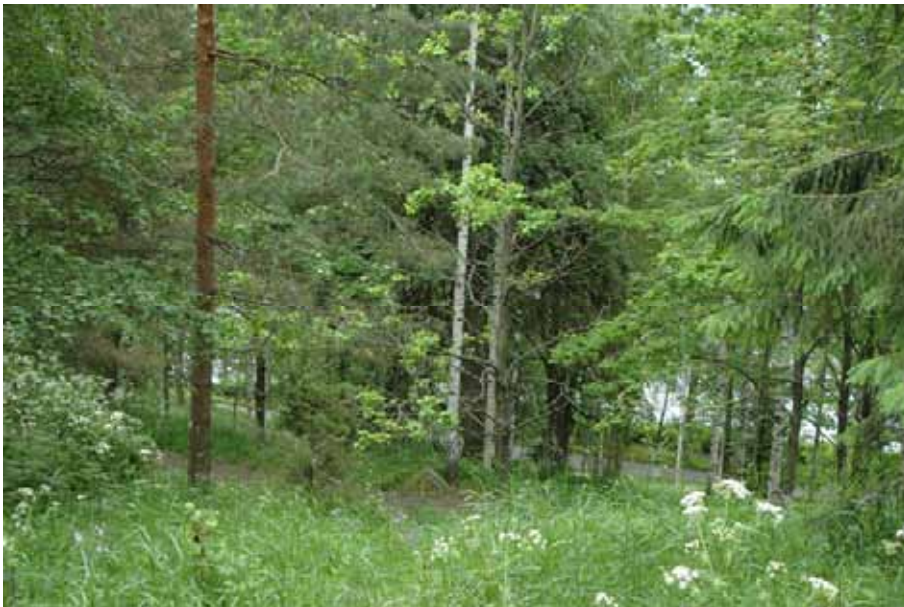
**KUVA 122 A-B.** Maisema etelärinteen terassilta Vanajavedelle päin. **A.** 1950-luvulla paikalta vielä näki Vanajaveden vastakkaiselle puolelle Sairion rantaan. **B.** Kesäkuussa 2005 maisema on sulkeutunut. (Kuvat: A. HKHMKKA, A4281/X:2, B. Sari Saastamoinen 16.6.2005).

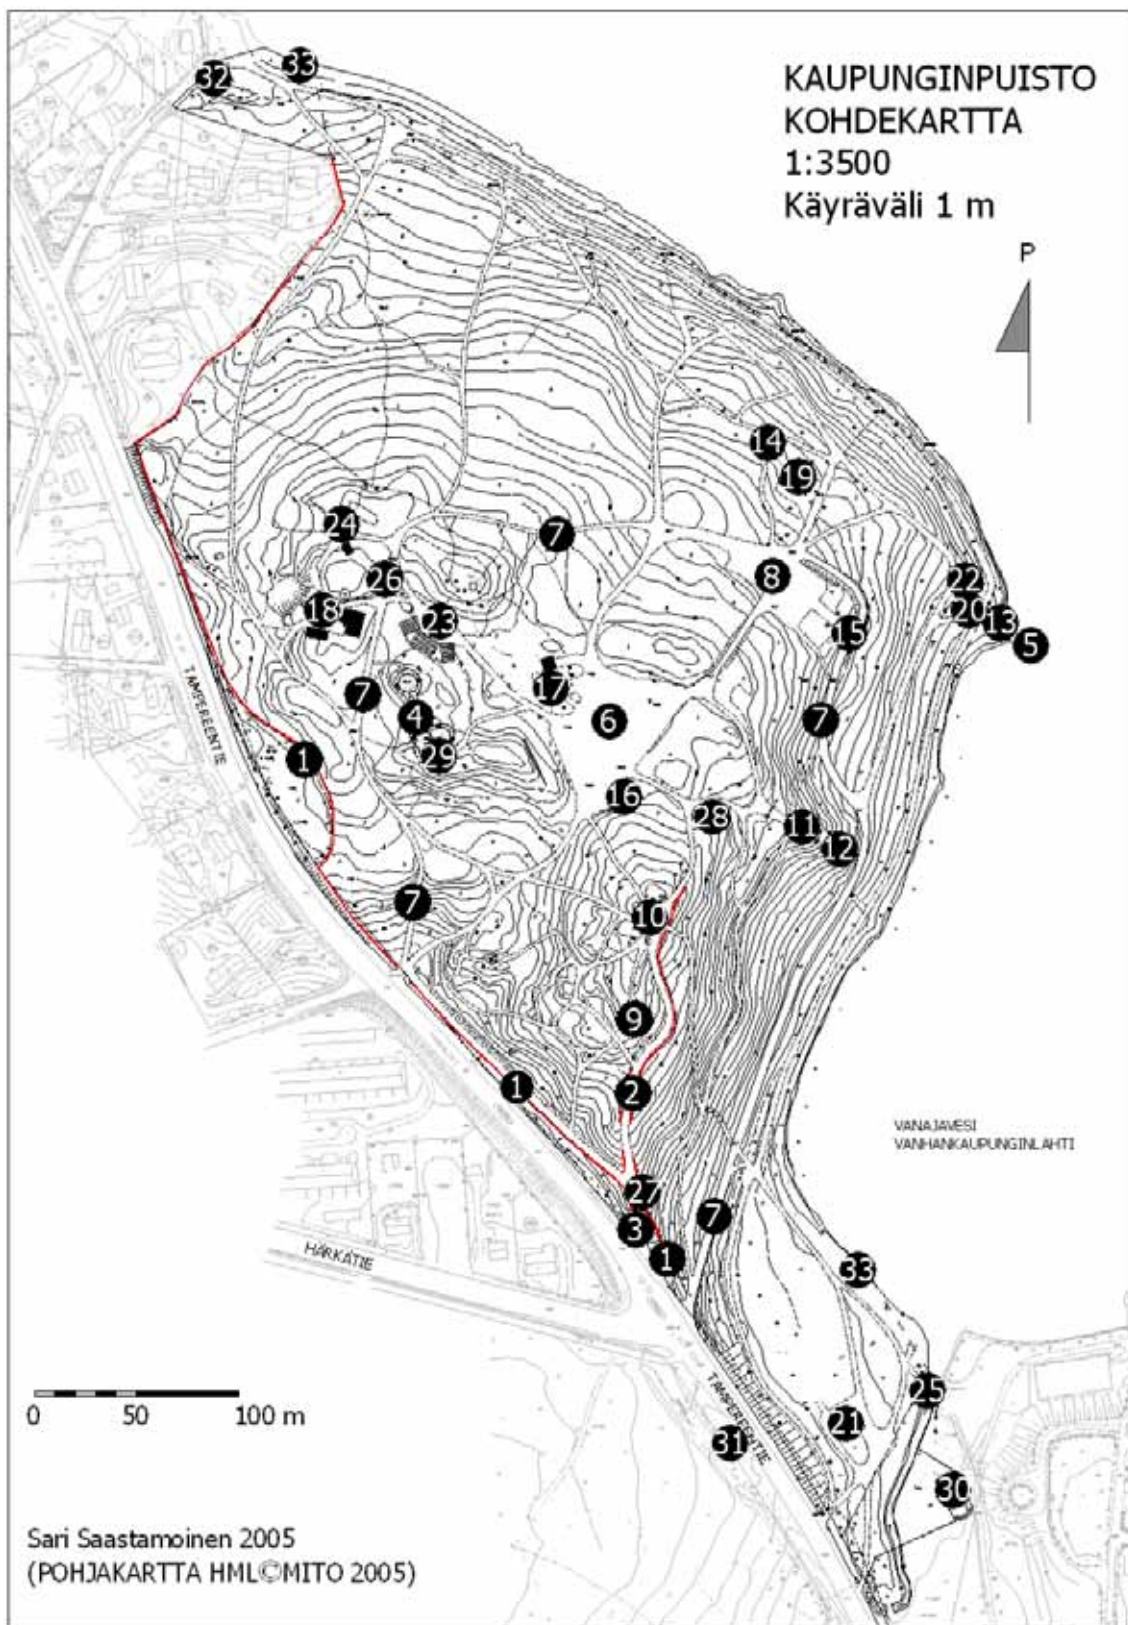
KUVA 123. Kaupunginpuiston rakennukset ja rakenteet vuonna 2005.

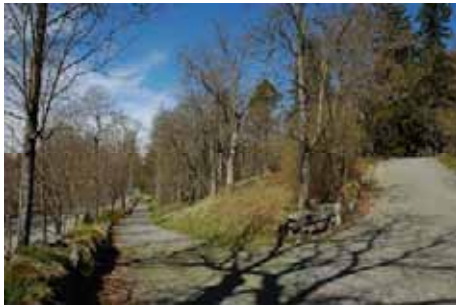
1. kiviaitaa Tampereentien vieressä

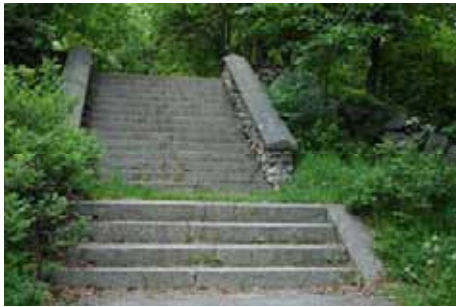
2. tukimuuri, taustalla Näköalapaviljonki

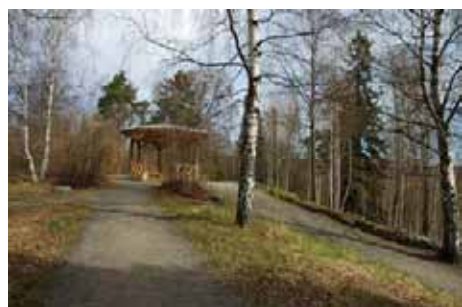
9. Näköalapaviljonki, käytävällä vasemmalla kivipollari

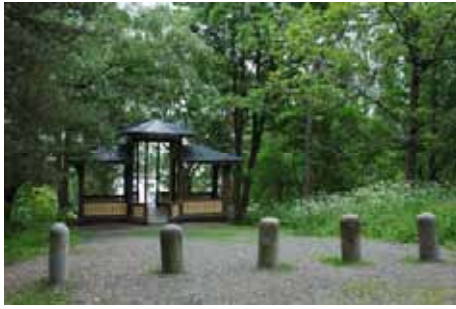
10. kahdeksankulmainen avopaviljonki (uudisrakennus), oikealla tukimuuria

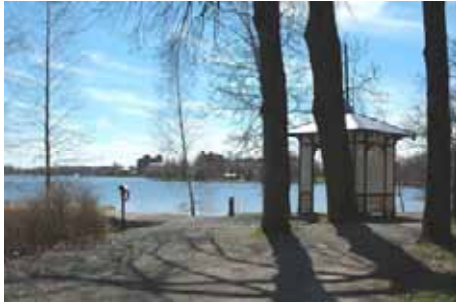
12. kiviset istutusaltaat paviljongin alapuolella

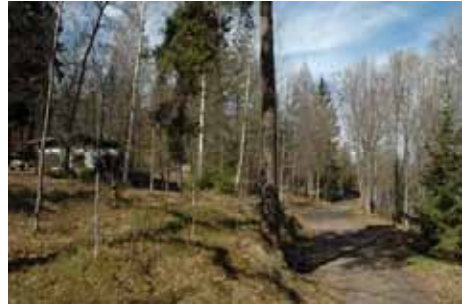
13. Rantapaviljonki, taustalla näkyy linna

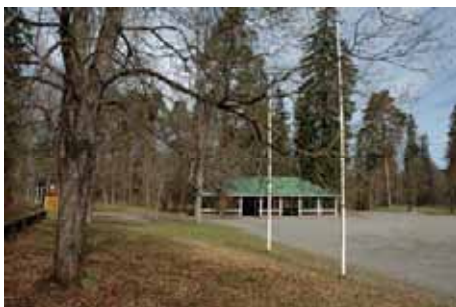
16. laululava

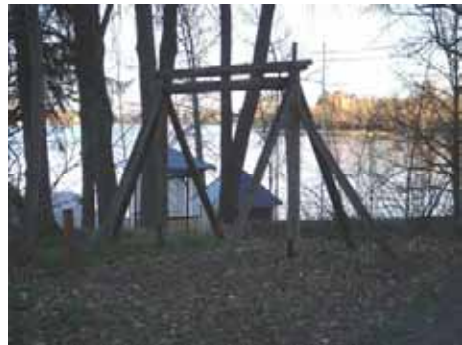
21. jätevedenpumppaamo
