## Sibeliuksen puiston ja Itsenäisyyden puiston perusparannussuunnitelma

## Sibeliuksen puiston perusparannussuunnitelma

## Itsenäisyyden puiston perusparannussuunnitelma

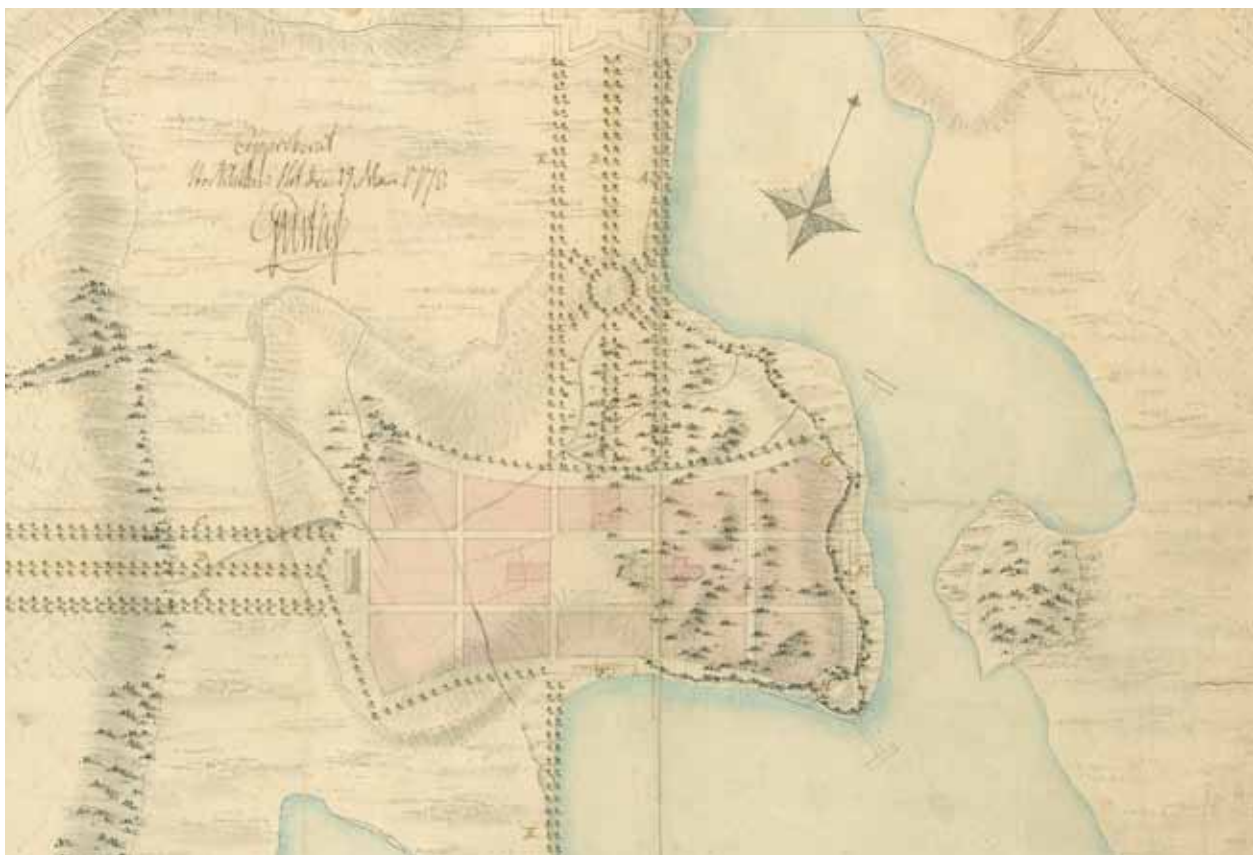
Alla: A. M. Arbinin asemakaava vuodelta 1778. Puistoakseli yhdistää linnan kaupunkiin, jonka keskipiste on tori. Torin ja puistoakselin välissä sijaitsi maaherran virkatalo, sittemmin lääninhallitus. Nykyinen Sibeliuksen puisto muodostuu siten puistoakselin keskimmäisestä osasta, sillä eteläisin osa puutarhaa jäi myöhemmin laajentuneen lääninhallituksen korttelin alle.. Lähde: Hämeenlinnan kaupunginarkisto.

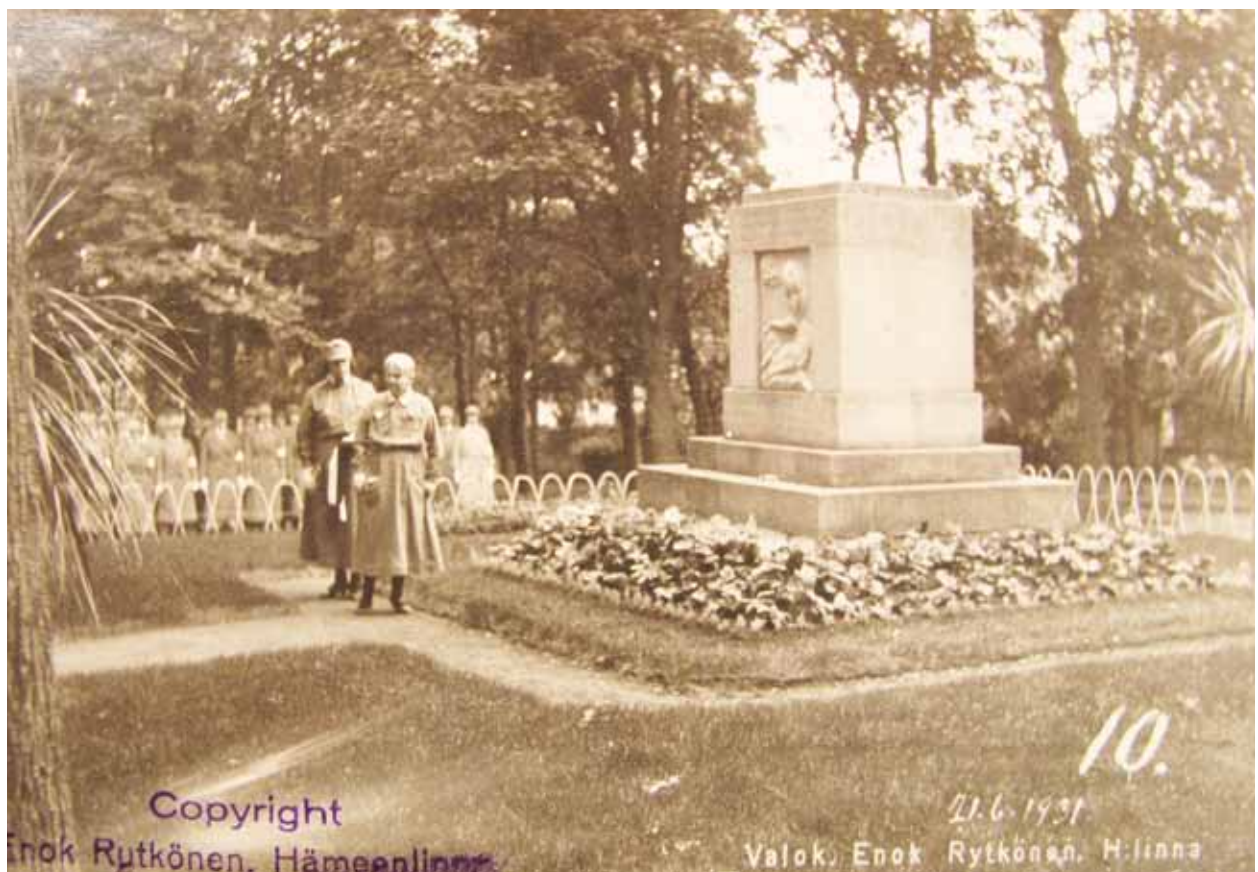
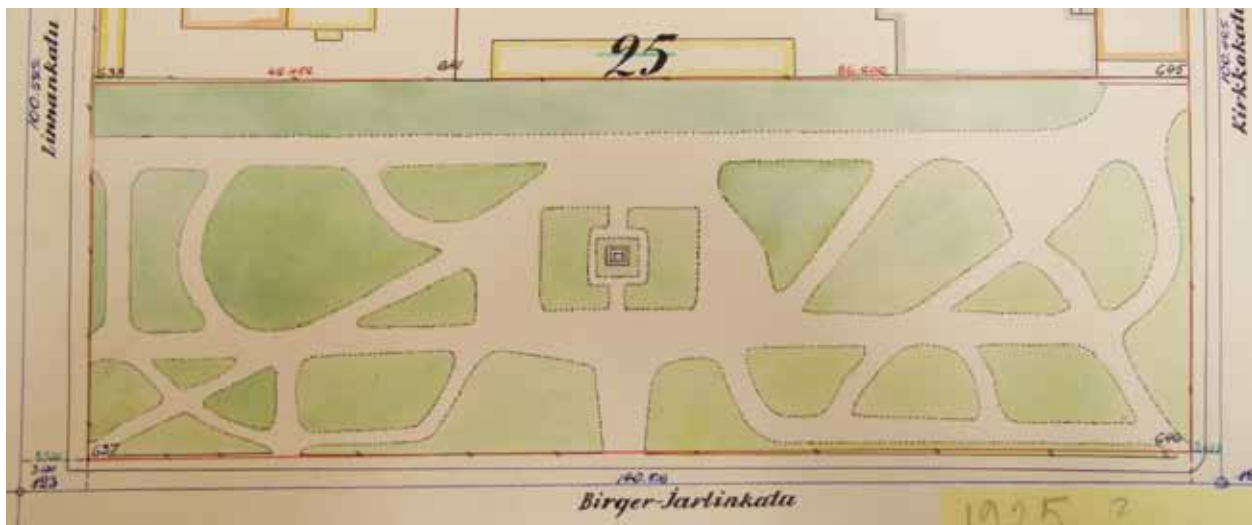
Ylempi kuva: Korttelikartta vuodelta 1925. Lähde: Hämeenlinnan kaupunginarkisto.

Korttelikartasta vuodelta 1925 näkyy, miten saksalaisten sotilaiden hauta on sijoitettu monumentaalisesti keskelle puistoa. Puistossa risteilee 1800-luvun lopun puistoille tyypillinen koukeroinen käytäväverkosto, josta kuitenkin erottuvat pääkäytävätä kaksi rinnakkaista itä-länsi-suuntaista käytävää.

Puiston sommitelmasta tehtiin uusi ehdotus vuonna 1934. Uudistussuunnitelmassa käytäväverkostoa on ehdotettu selkeytettävän kahdeksi pääkäytäväksi, joilta johtaa viisto yhteys puiston jokaiseen nurkaan. Saksalaisten muistomerkki säilyy korostettuna

puiston keskiakselilla. Leikkipaikka on ehdotettu rajattavaksi aidalla, ja Linnankadun ja Sibeliuksenkadun varsille on ehdotettu istutettavan pensasaidat. Puuston poistamiseen tai uusiin istutuksiin suunnitelma ei ota kantaa, mutta pääasiassa uudet käytävät näyttäisivät sijoittuvan siten, että vanha puusto voitiin säilyttää. Kartassa erottuu nykyistään puistoa, mm. havupuiksi merkityt ovat Sibeliuksenkadun puoleista puuta lukuunottamatta yhä olemassa. Erityisesti kartassa kiinnittää huomiota vahva, kaksinkertainen kujanne Birger Jaarlin kadun itäosassa. Sitä ei puistossa enää ole.

Samalla kun käytävien pohjarakenteet kunnostetaan, käytävät reunustetaan ja pinnat peruskorjataan on puiston käytäväverkosto esitetty palautettavaksi 1960-luvulle asti säilyneeseen muotoon (ks. kuva sivulla 4, Tähtipuiston uudistussuunnitelma).

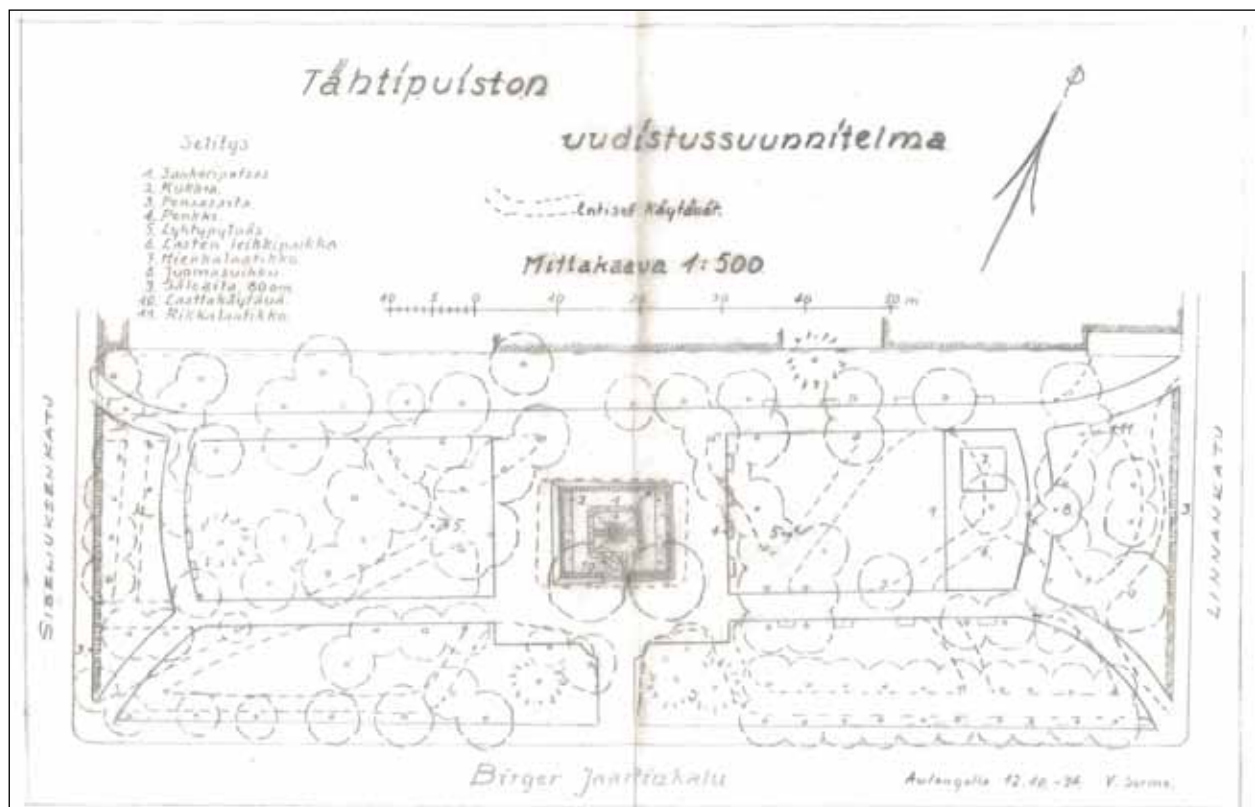
Alempi kuva: Tähtipuiston uudistussuunnitelma 12.10.-34, V. Sorma. Lähde: Hämeenlinnan kaupunki, Linnan tilapalvelut.

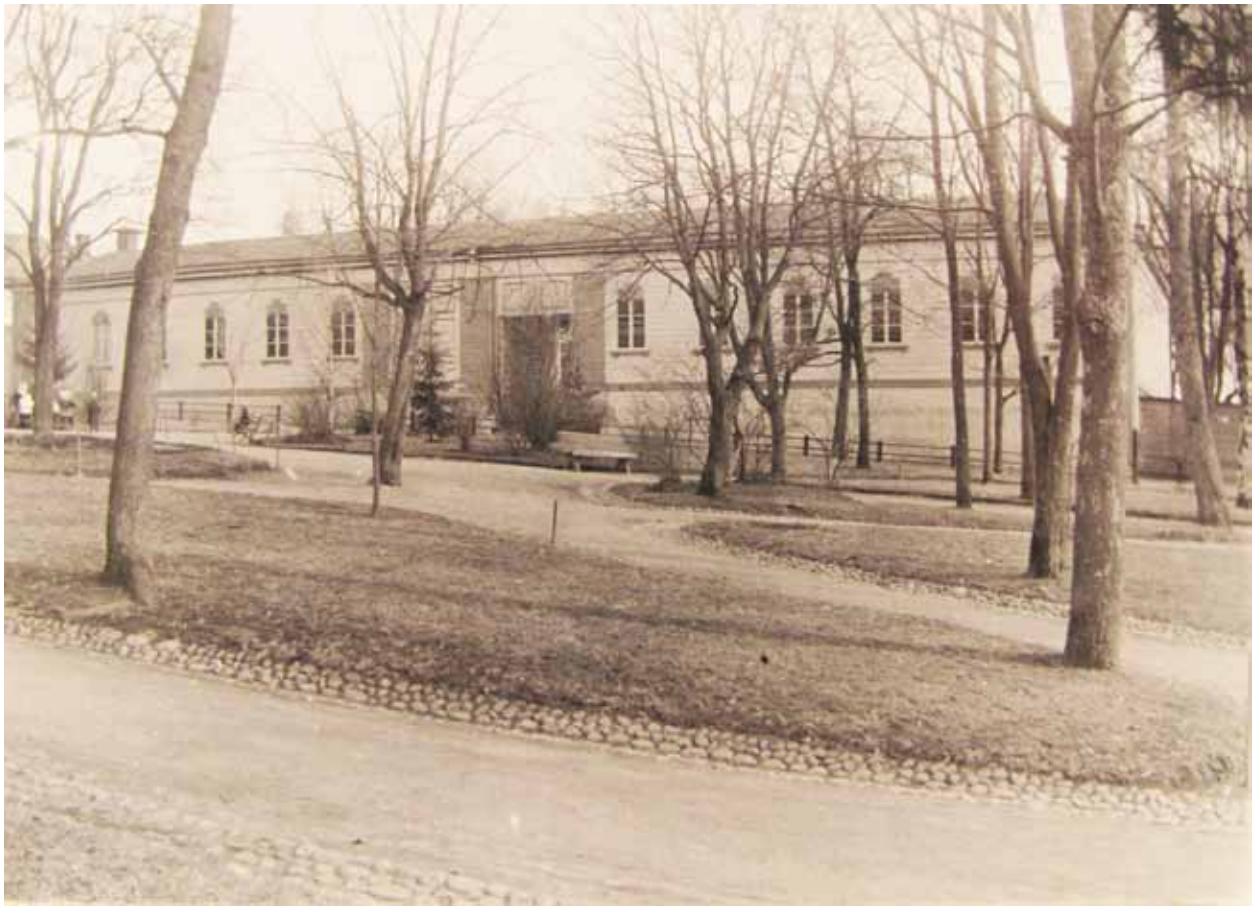
Tähdistöpuisto n. 1910. Lähde: Hämeenlinnan kaupungin historiallinen museo.

Mutkittelevia käytäviä reunustivat huolellisesti hoidetut mukulakiviset sadevesikourut. Puiston yleisilme on avoin ja siisti. Hallitseva elementti on vapaamuotoisesti kasvava monilajinen puusto. Käytäväverkosto vaikuttaa viereisen sivun v. 1925 korttelikartan mukaiselta. Kuvan ottamisen aikaan ei puistossa vielä ollut saksalaisten hautausmaata.

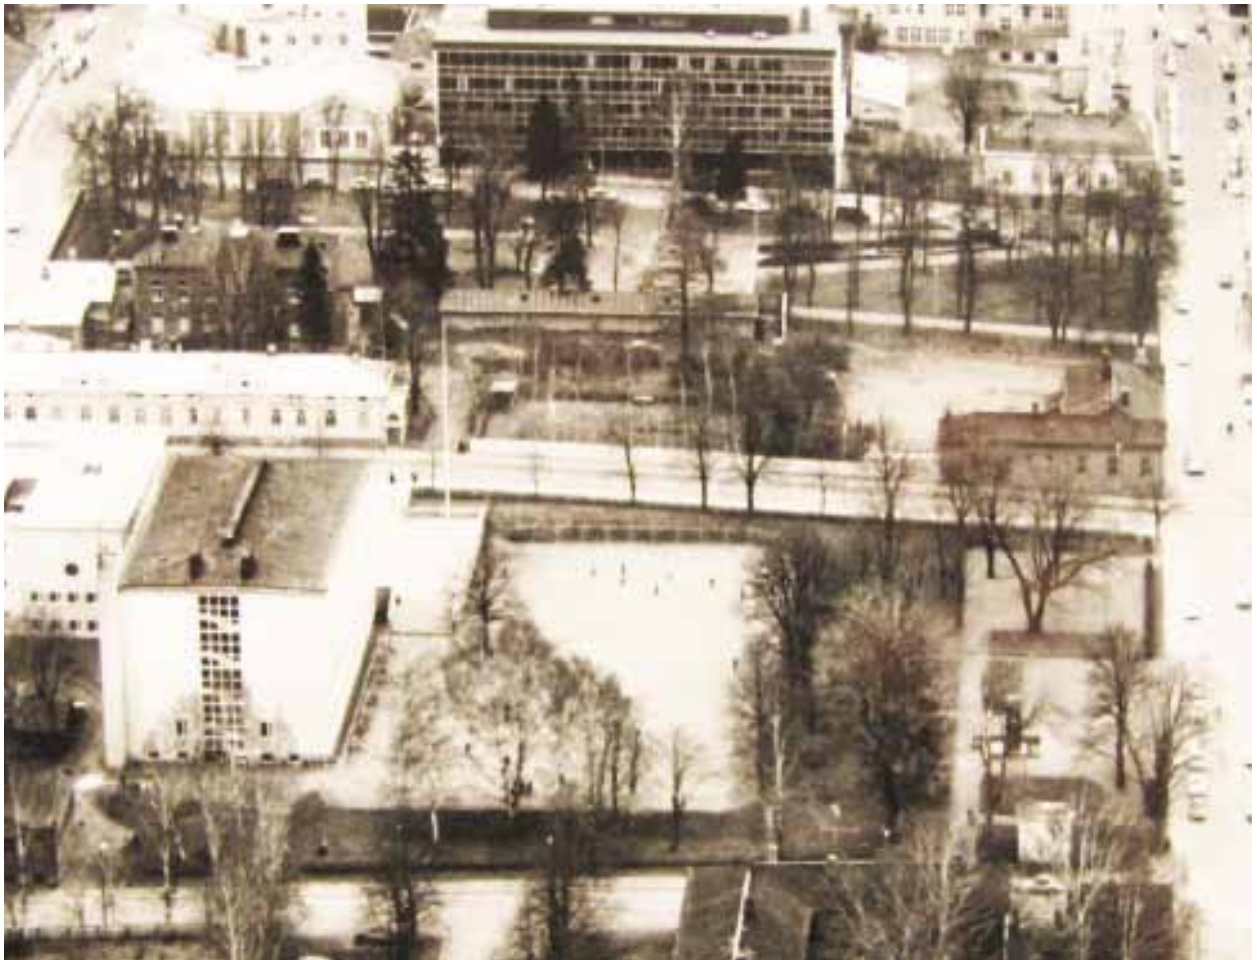
Ilmakuva Sibeliuksen puistosta vuodelta 1968. Lähde: Hämeenlinnan kaupungin historiallinen museo.  
Ilmakuvassa näkyy alakuvassa oleva suunnitelma toteutettuna. Birger Jaarlin kadun suuntaisten käytävien varressa näkyy pareittain suuria puita, mutta puita on myös käytävien välisellä alueella. Kuvan alaosassa näkyy Itsenäisyyden puistoa.

Sibelius-puiston istutussuunnitelma 7. 9. 1963, Kain Tapper ja Sakari Laitinen. Lähde: Hämeenlinnan kaupunki, Linnan tilapalvelut. Suunnitelmakuvassa pohjoinen on alhaalla. Birger Jaarlin kadun ja Sibeliuksen kadun kulmasta johtaa polkuakseli suoraan kohti keskeisen aukion laidalle sijoitettua Sibeliuksen muistomerkkiä. Pensas-, aluskasvillisuus- ja kukkaistutukset soljuvat toistensa lomitse orgaanisesti. Käytäväjärjestelyjä on muutettu puiston länsiosassa (kuvassa oikealla), itäosan (vasemmalla) käytävät säilyvät likimain entisellään. Ihalemmeistä vuonna 1938 puistoon siirretty kuppikivi näkyy kuvassa laattapolun yläpuolella.

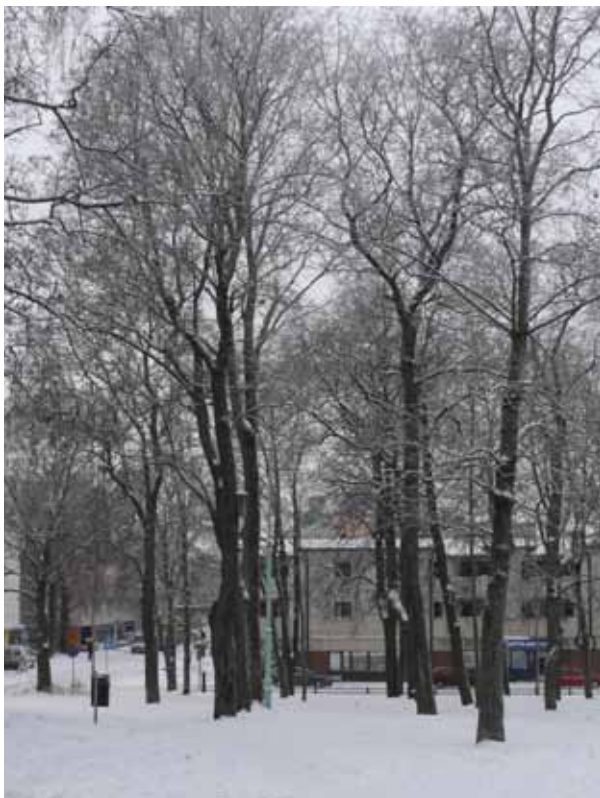
Puurivistöt osoittavat yhä vanhojen käytävien paikat. Kuvassa puiston eteläreuna. Puut sijitsevat yhä riveissä vanhan käytävän varrella, vaikka se korvattiin 1960-luvulla diagonaalikäytävillä ja niihin liittyvillä istutussommitelmilla.

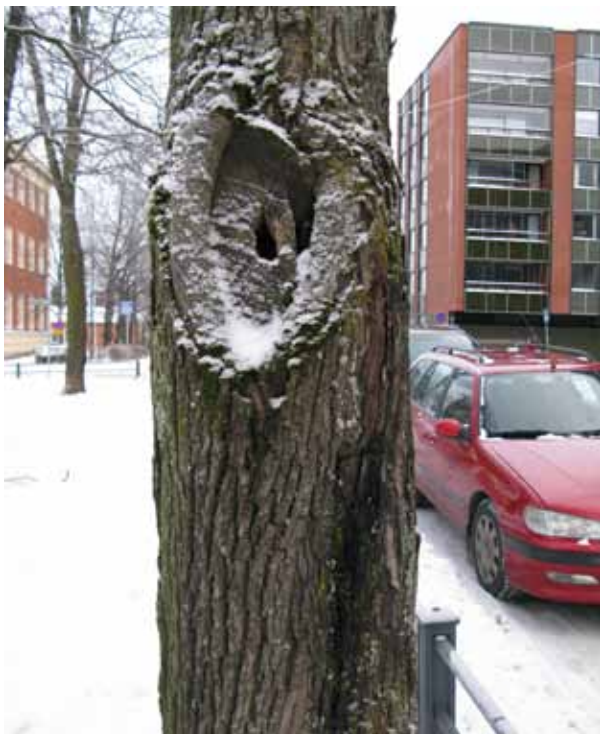
Osa puista on niin huonossa kunnossa, että ne on poistettava.

Peruskunnostustyön pohjaksi puiston puustolle tehtiin kuntokartoitus (Virkki 2010). Vaikka puisto on suurelta osin vanhaa, vain 16 kpl puiston 92 puusta on osoitettu poistettaviksi. Lisäksi poistettaviksi on osoitettu kaksi pikkupuuksi kasvanutta mongolian-vaahteraä sekä muutama huonokuntoinen pensas.

Kaikki suunnitelmassa poistettavaksi osoitetut puut ovat em. kuntokartoituksessa poistettaviksi tai huonokuntoisiksi todettuja puita. Eniten poistettavissa puissa on vaahteroita, ja lisäksi yksi jalava, lehmus, kuusi ja pihtakuusi.

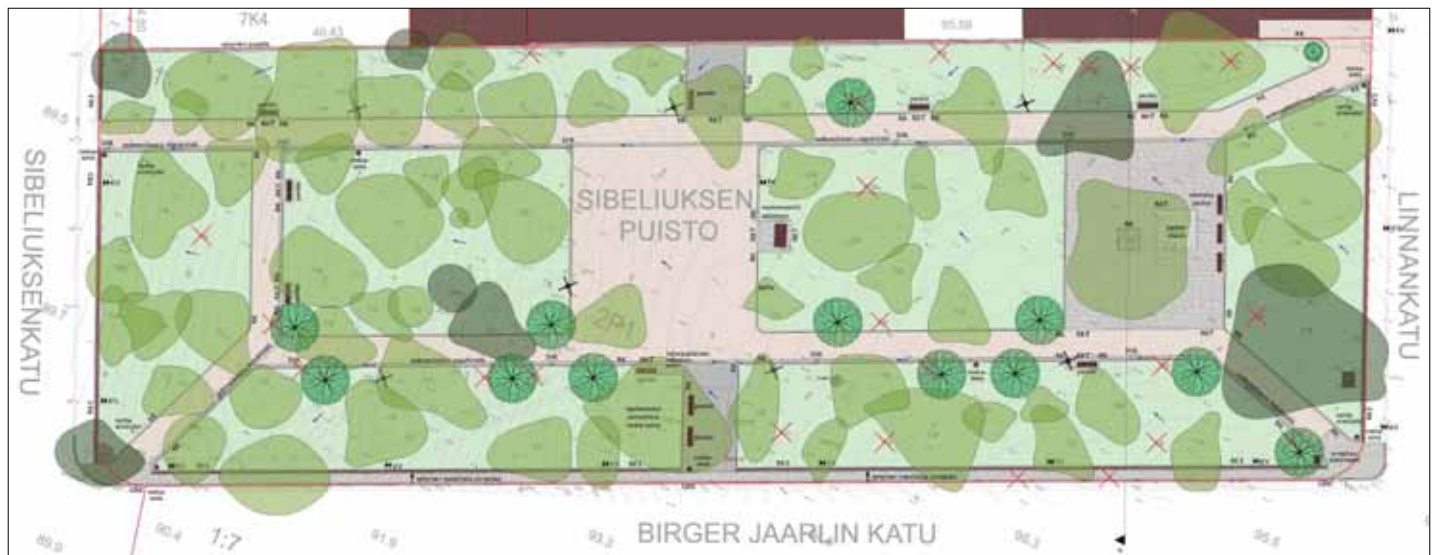
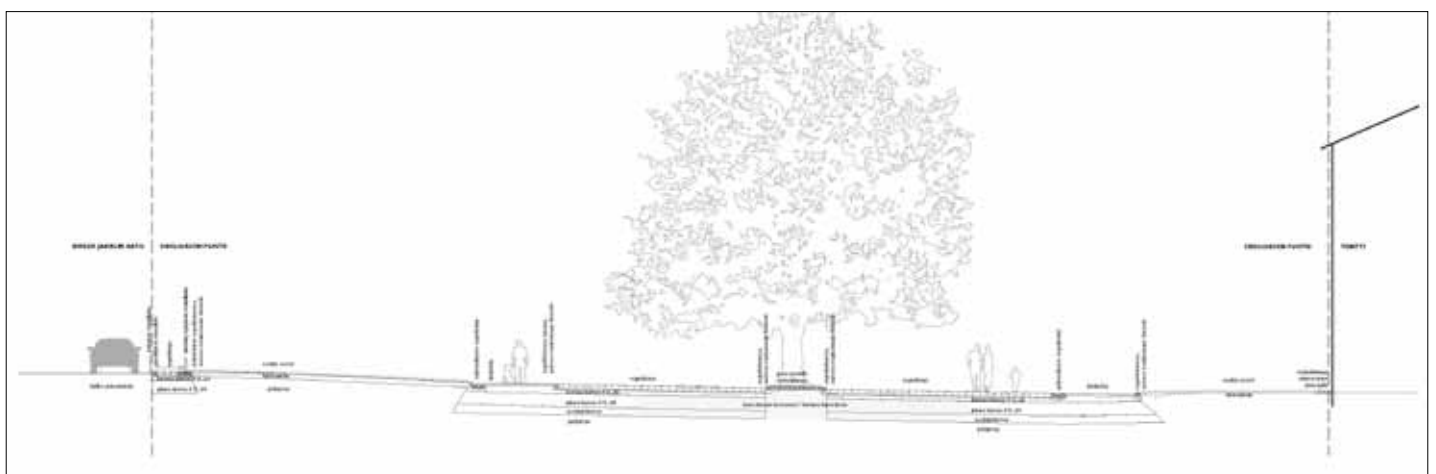
Sibeliuksen puiston yleissuunnitelma ja merkinnät. Alla leikkaus pohjoisemman, ns. shakkiaukion kohdalta.

Sibeliuksen patsaan edustalla oleva aukio säilytetään entisen kokoisena ja se rajataan yksirivisellä nupukivireunuksella. Pintamateriaalina käytetään punaruskeaa kivituhkaa. Sibeliuksen patsaan ympäristö kivetään nupukivellä.

Linnankadun puoleisessa päässä oleva shakkiaukio kivetään nupukivellä ja shakkiruudukko uusi-taan valkoisilla ja mustilla betonikivillä. Aukiolla kasvava tammi on hallitseva puu, jota korostetaan jatkamalla aukion kiveys sen ympärille.

Diagonaalisesti Sibeliuksen patsaalle johtavat kaksi käytävää ja nupukivipolku korvataan 1960-luvulle asti vallinneen sommitelman mukaisella lyhyemmällä diagonaalikäytävällä, joka haarautuu puiston lounaisnurkassa katuverkoston suuntaiseksi kahdeksi käytäväksi. 1960-luvulla rakennettuun sommitelmaan kuuluneet istutukset ovat kaikki hävinneet, joten siihen kuulunut käytäväsommitelma ei ole enää perusteltu.

Käytävien materiaalina on punaruskea kivituhka. Kaikki käytävät rajataan yksirivisellä nupukivireunuksella ja reunustetaan nupukivisellä sadevesikourulla. Kouruihin asennetaan imeytyskaivoja.

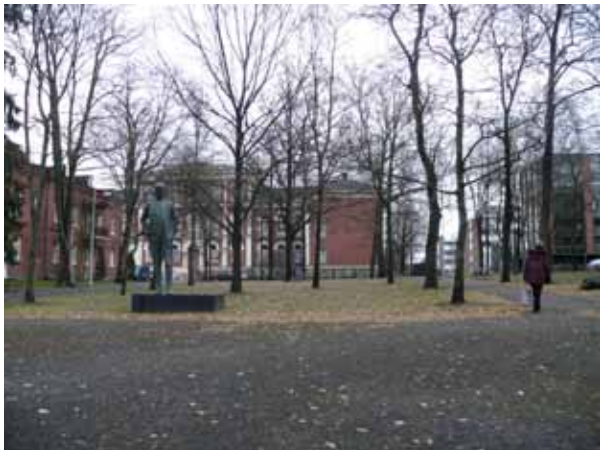
Sibeliuksen patsaan edustalla oleva aukio täsmennyty ja siistiytyy peruserparannuksessa.

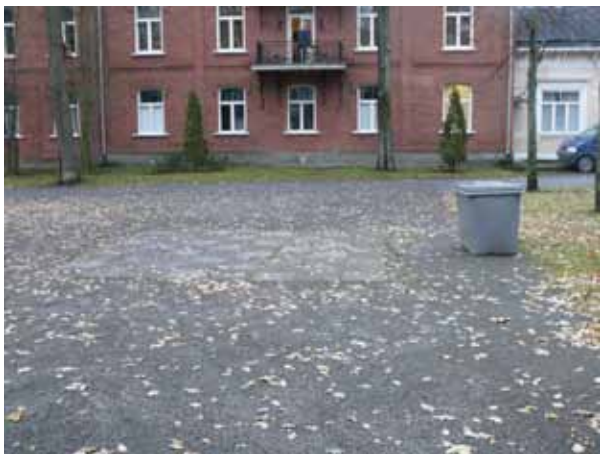
Shakkiruudukko kivetään uudelleen. Sen ympäristö kivetään nupukivellä ja aukion reunalle asennetaan penkkejä.

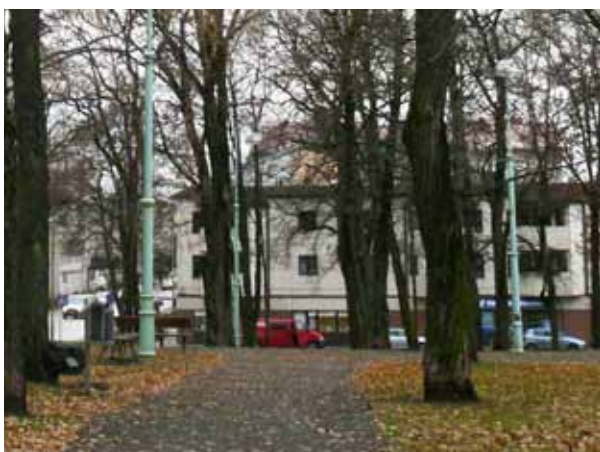
Puiston käytävät ovat nykyisin soraa ja asfalttia. Kaikki käytävät rajataan nupukivirivein ja pinnoitetaan punaruskealla kivituhkalla.

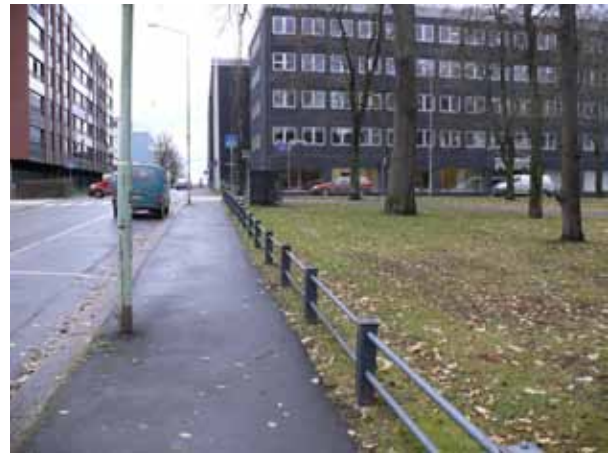
Sibeliuksen puiston ympärillä on matala metalliaita, joka kunnostetaan.

Puisto on rajattu metalliaidalla, joka kunnostetaan. Birger Jaarlin kadun jalkakäytäväratkaisussa metalliaita joudutaan siirtämään hieman puistoon päin.

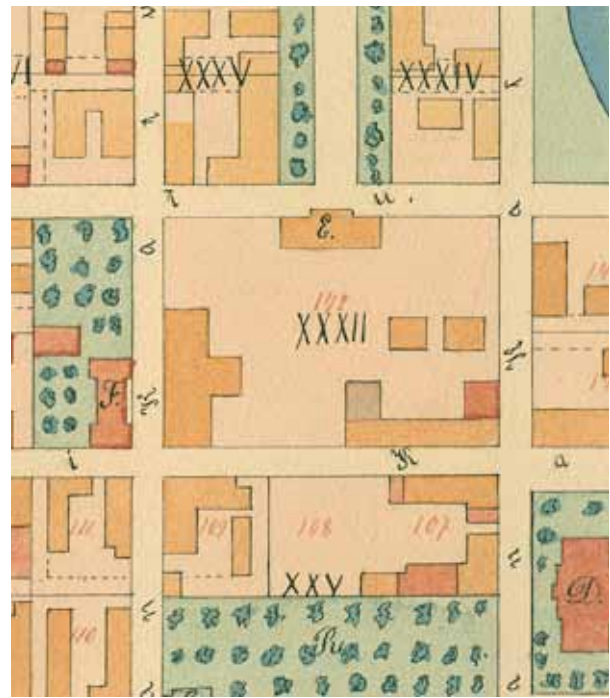
Ote Hämeenlinnan kartasta noin vuodelta 1892.

Karttaan on eritelty rakennusten ja kattojen materiaalit. Seurahuone on merkitty kirjaimella E. Katuverkosto on muuttunut siten, että viistosti Kustaa III:n kadulle johtavat linnakadut on poistettu, ja kaupunkirakenne noudattaa tiukasti ruutukaavaa. Kartan mukaan Seurahuoneen ympärillä ei ole lainkaan puistoa, mutta todennäköisesti alueella on ollut jonkinlainen puutarha myös kasarmiajan jälkeen. Kasarmiajalla rakennetut rakennukset täydentävät korttelia, joka ennen oli viheraluetta.

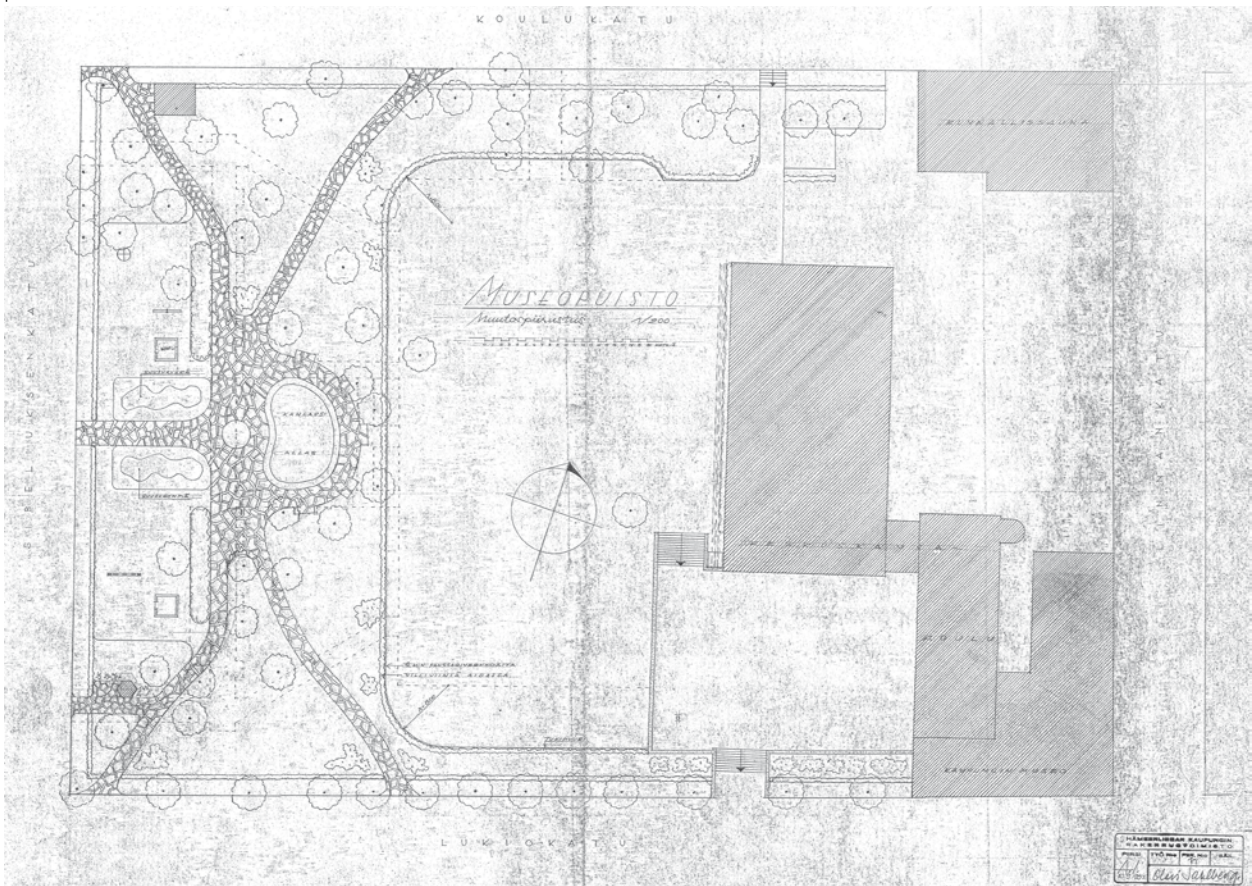
Museopuiston muutospiirustus 10.9.1951. Lähde: Hämeenlinnan kaupunki, Linnan tilapalvelut. Muutossuunnitelma liuskekivikäytävien, kahluaaltaineen ja ruusuryhmineen ei liene koskaan toteutunut, sillä sen piirteitä ei näy myöhemmissä suunnitelmissa tai valokuviissa. Esitetty puisto kuvaa silloista tilannetta, sillä puut sijaitsevat kymmenen vuotta myöhemmässä kartoituskuvasa suurin piirtein samoilla paikoilla. Suunnitelmakartassa näkyy keskuskansakoulu pyöreäkulmaisine pihakenttineen.

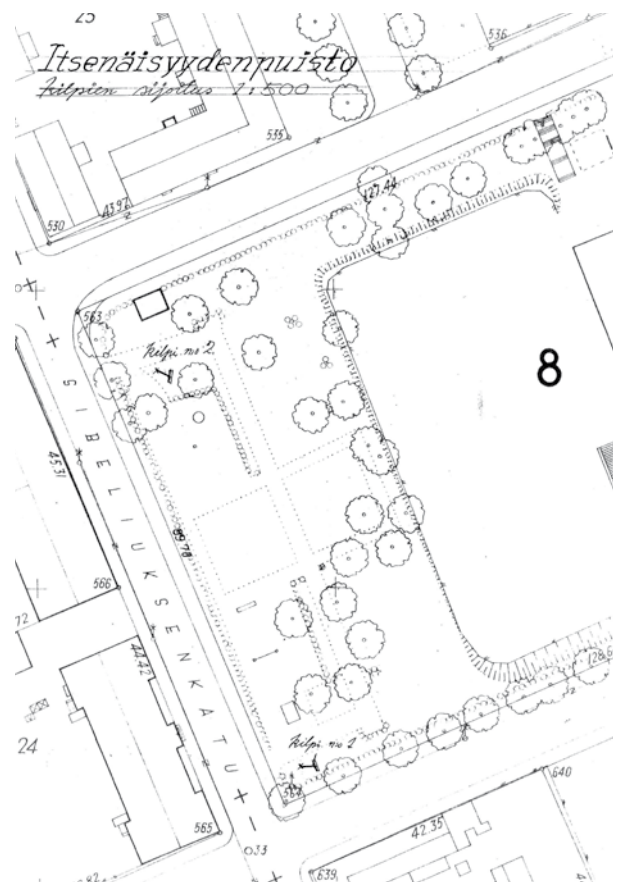
Suunnitelma nimikilpien sijoittamisesta Itsenäisyyden puistoon, ei päiväystä, mutta todennäköisesti liittyy nimikylttisuunnitelmaan, joka on päivätty 26.4.1961. Lähde: Hämeenlinnan kaupunki, Linnan tilapalvelut.

Kuva osoittaa vain nimikilpien paikat, mutta todennäköisesti se kuvaa puiston silloista tilannetta. Leikkialueet molemmissa päissä ovat pensasaitojen rajaamat, keskelle jää kaksi nurmipintaista neliötä. Kuusikulmainen kioskirakennus on kadonnut Sibeliuksenkadun kulmasta.

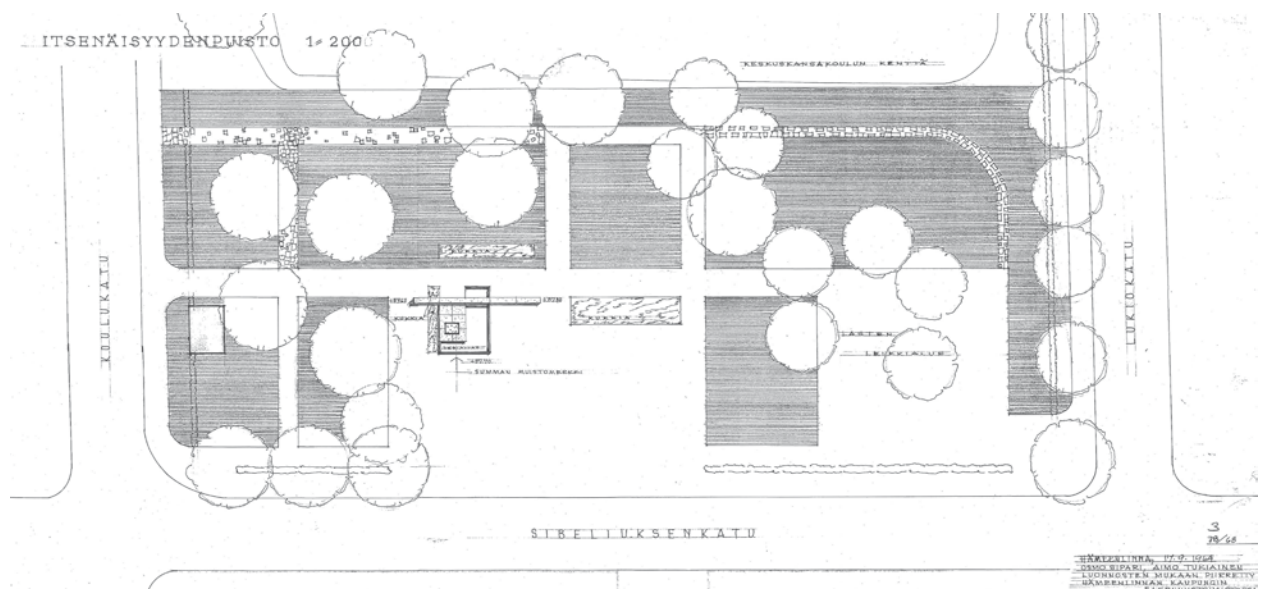
Aimo Tukiaisen ja Osmo Siparin puistosuunnitelma 17.9.1964. Lähde: Hämeenlinnan kaupunki, Linnan tilapalvelut.

Tukiaisen ja Siparin puistosuunnitelmassa muistomerkin eteläpuolelle merkitty kukkaistutusten alue on muutettu myöhemmin nurmialueeksi, jolle istutettiin neljä pylväshaapaa. Niistä on enää kaksi jäljellä. Ilmeisesti samoihin aikoihin puiston istutuksia on täydennetty terijoen salavilla, jotka sijoitettiin puiston avoimeen koilliskulmaukseen.

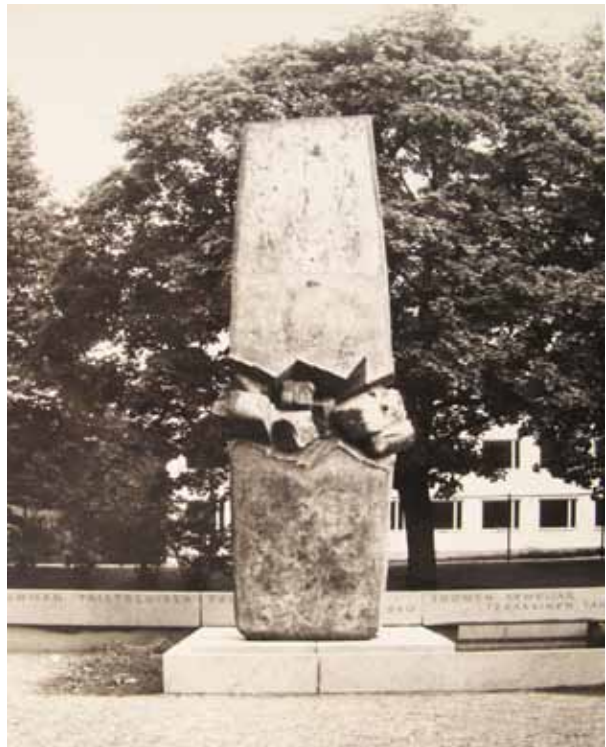
Summan taistelun muistopatsas Itsenäisyyden puistossa v.1965. Lähde: Hämeenlinnan kaupungin historiallinen museo. Vuotta aiemmin pystytettyä veistosta ympäröi vielä vesiallas.

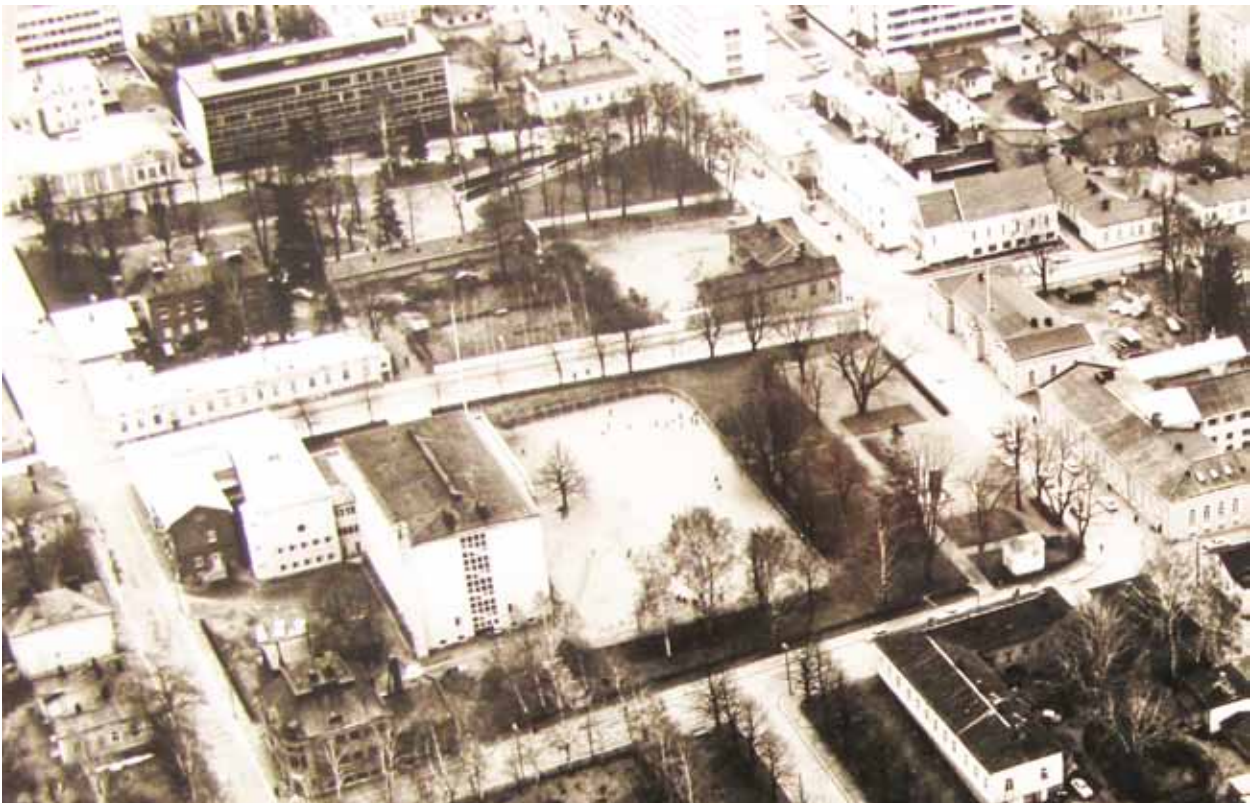
Hämeenlinnan kaupunki 1968. Lähde: Hämeenlinnan kaupungin historiallinen museo.

Viistoilmakuvassa näkyy, miten aukio Summan taistelun muistomerkin edessä avautuu Sibeliuksenkadulle muun puiston ollessa pensasaitojen ympäröimä. Funktionalistinen muuntamorakennus näkyy puiston reunalla kuvan oikeassa alalaidassa. Muistomerkin vierellä näkyy kuusi, joka on jo kadonnut puistosta.

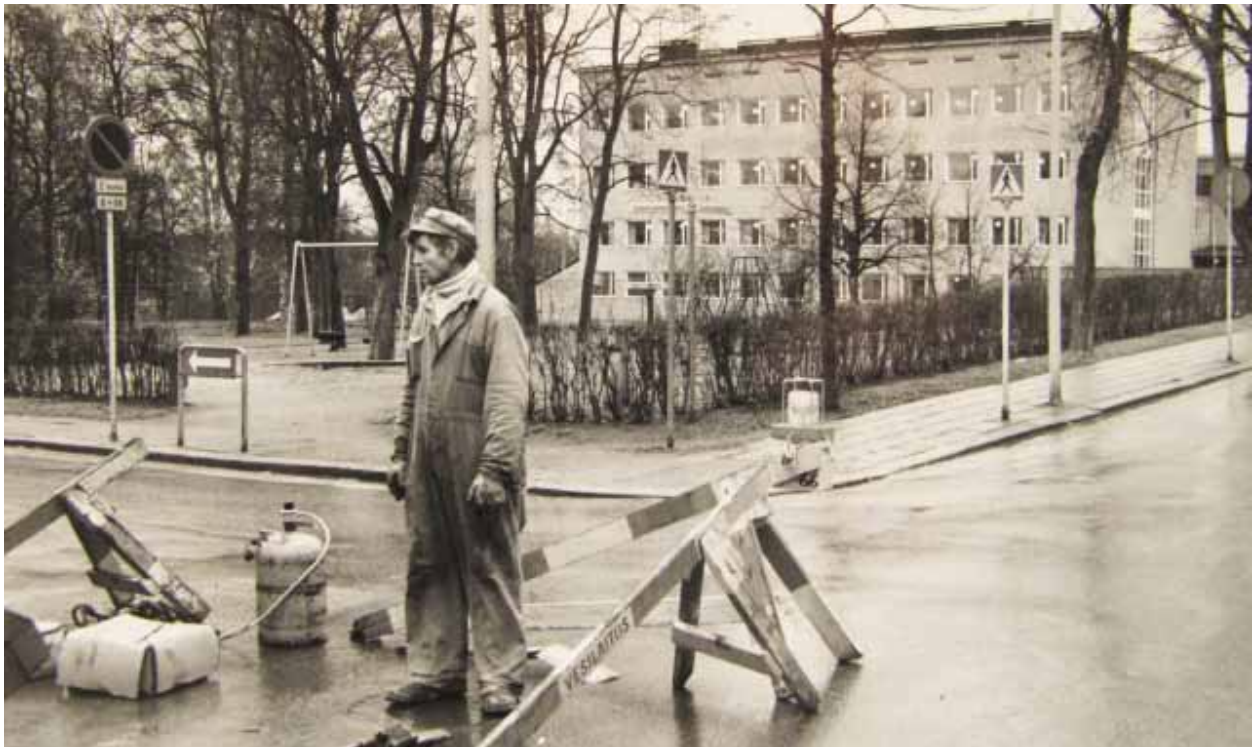
Kuva Sibeliuksenkadun ja Lukiokadun kulmasta, ilmeisesti 60-70-lukujen taitteesta. . Lähde: Hämeenlinnan kaupungin historiallinen museo.

Puiston hahmo vastaa viereisen sivun ilmakuva ja Tukiaisen-Siparin suunnitelmaa. Leikkialueella kasvavat yksittäispuut näkyvät kaikissa kuvissa. Lukiokadun varrella näkyvät lehmukset kasvavat siinä yhä, samoin orapihlaja-aita, joka lienee alkuperäinen. Linnankadun jalkakäytävä on 50-luvulle tyypilliseen tapaan päällystetty betonilaatoilla.

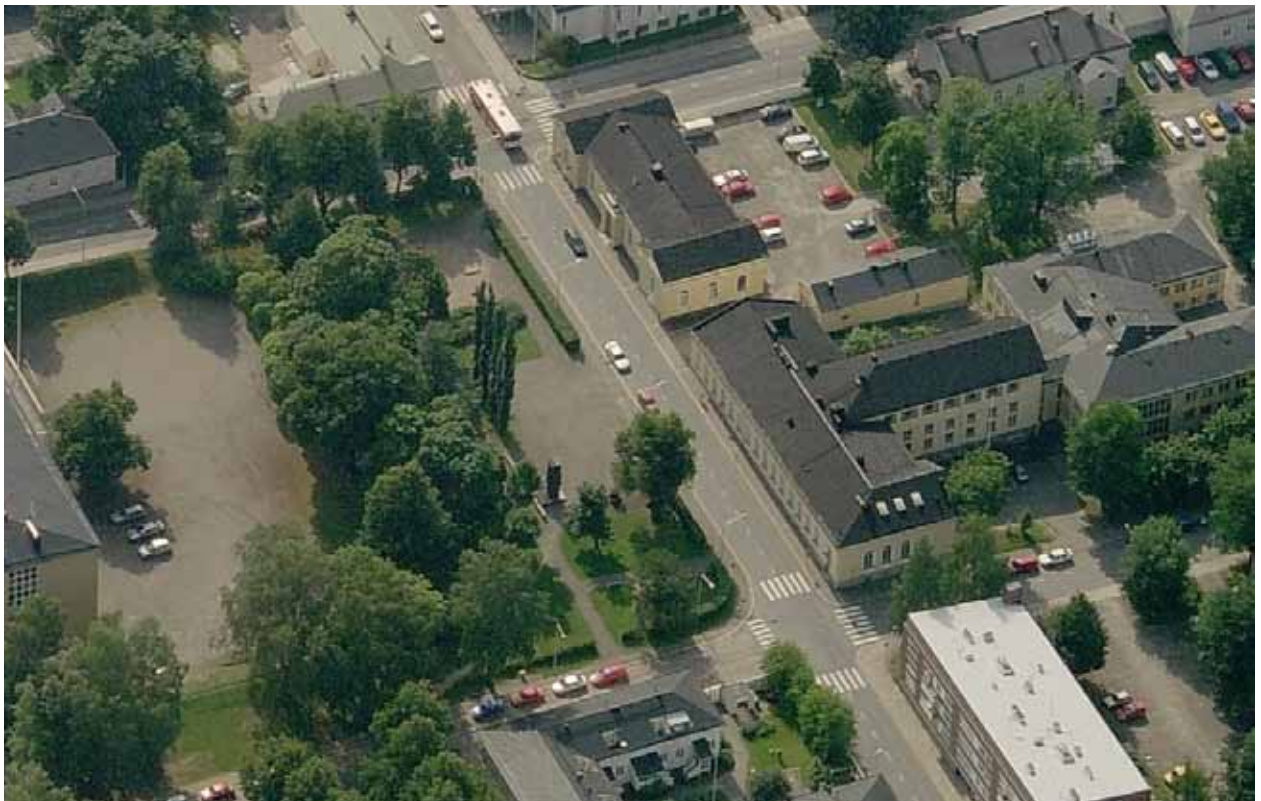
Viistoilmakuva Itsenäisyyden puistosta vuodelta 2008. Lähde Hämeenlinnan kaupunki/Blom kartta Oy. Muuntamorakennuksen peittää näkyvistä sen kivijalkaan kasvanut paju.

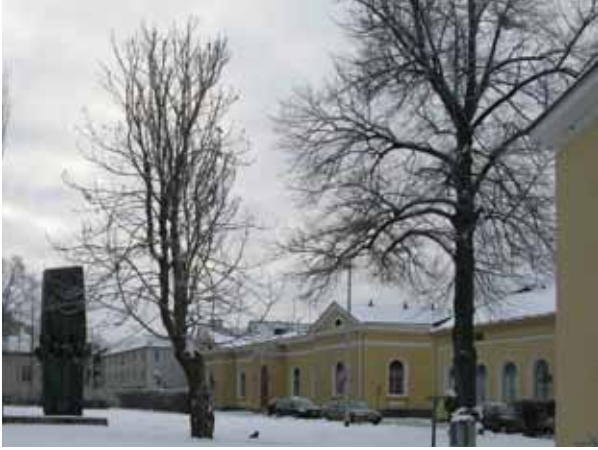
Summan taistelun muistomerkki on puistoaukiolla uusklassistisia rakennuksia vastapäätä.

Aukiolla oleva Summan taistelun muistomerkki entistetään palauttamalla käytöstä poistettu vesiallas ja muistomerkkiin kuuluneet kesäkukkaistutukset. Muistomerkki valaistaan.

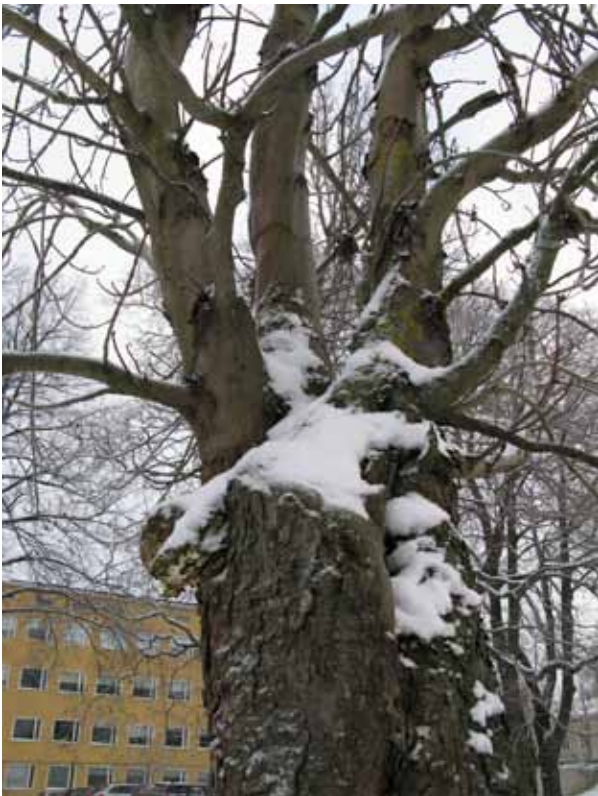
Osa puista on huonossa kunnossa. Kuvassa hevoskastanja, jossa on kääpää (vasemmalla), kuolleita oksia ja runkovaurioita.

Peruskunnostustyön pohjaksi puiston puustolle tehtiin kuntokartoitus (Virkki 2010). 12 kpl puiston 53 puusta on osoitettu poistettaviksi. Niitä ovat hevoskastanja, joka korvataan uudella, terijoen salavat ja pylväshaavat, vaahteroita sekä muuntamon kivijalkaan kasvanut paju.

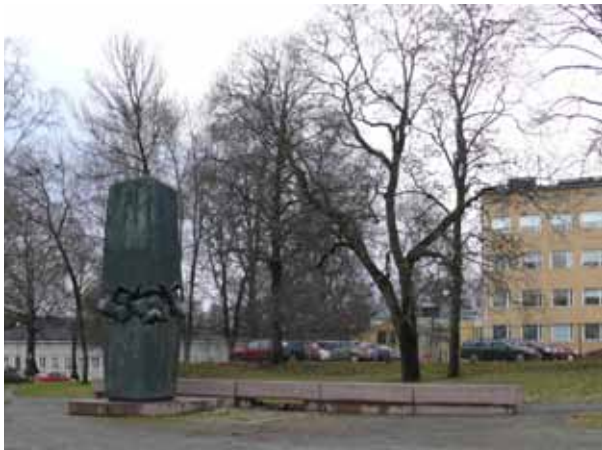
Summan taistelun muistomerkki kunnostetaan.

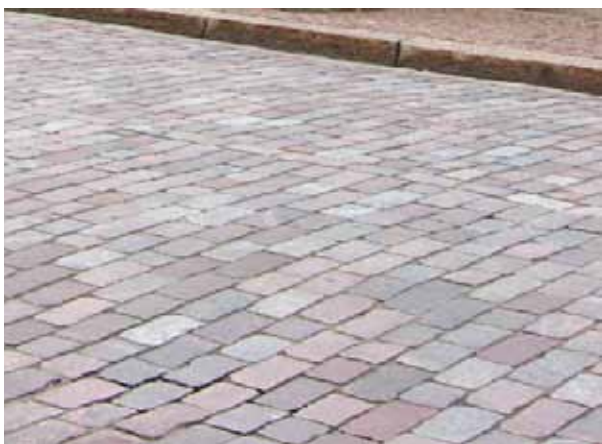
Viitekuvia aukion uudesta kiveyksestä ja perennapenkistä.

Aukion taustalle sijoitetaan perennapenkki, jonka lajit valitaan sinisistä ja valkoisista sipulikasveista ja perennoista. Perennapenkin kukoistus ulotetaan kevään sipulikasveista myöhäisen syksyn astereihin. Lajit valitaan niin, että ryhmä kukoistaa jo alkukesällä Puolustusvoimain lippujuhlapäivänä.

Itsenäisyyden aukio kivetään nupukivellä, jota laajennusosassa rikotaan poikkeavalla noppakivetyksellä.
