## Rajattu LVI-kuntotutkimus

Hämeenlinnan meijerioppilaitos, asuntola 2  
Kankaistenkatu 33, Hämeenlinna

| <b>Päiväys</b> | 28.10.2022 |
| <b>Projektinumero</b> | K22528 |

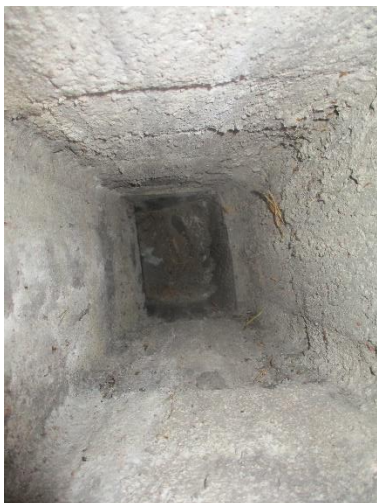
*Kuva 7.3 Rakenneaineinen hormi*

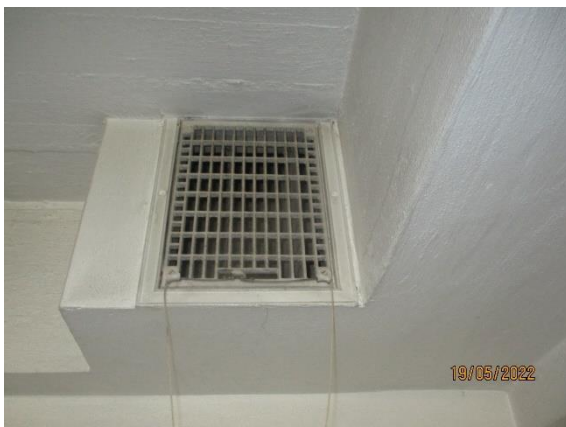
*Kuva 7.5 Kellarin poistoilmasäleikkö*

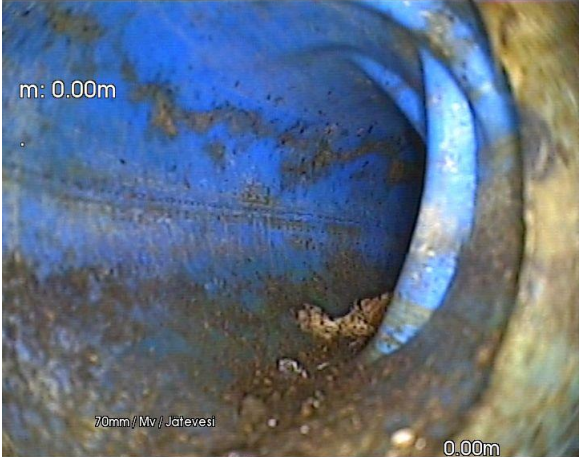
| | <p>0.00m</p> |

| Kaupunki: <b>Hämeenlinna</b><br>Katu: <b>Kankaistenkatu 33</b><br>Sijainti: <b>1ks</b> | Tutk.suunta:<br>Viemärin laji:<br>Muoto:<br>Materiaali:<br>Koko: | <b>Myötävirtaan</b><br><b>Jätevesi</b><br><b>Pyöreä</b><br><b>Valurauta/sukitettu</b><br><b>70mm</b> | Aloituspiste:<br><br>Lopetuspiste: | | |
